**STRASSENBAU KREISSTADT SIEGBURG
STADTTEIL ZENTRUM
KLEIBERG**

STRASSENZUSTANDSBERICHT

INGENIEURBÜRO DIRK UND MICHAEL STELTER
CARL F. PETERS-STRASSE 29
53721 SIEGBURG
TELEFON 02241/3090-0
Stand: September 2018

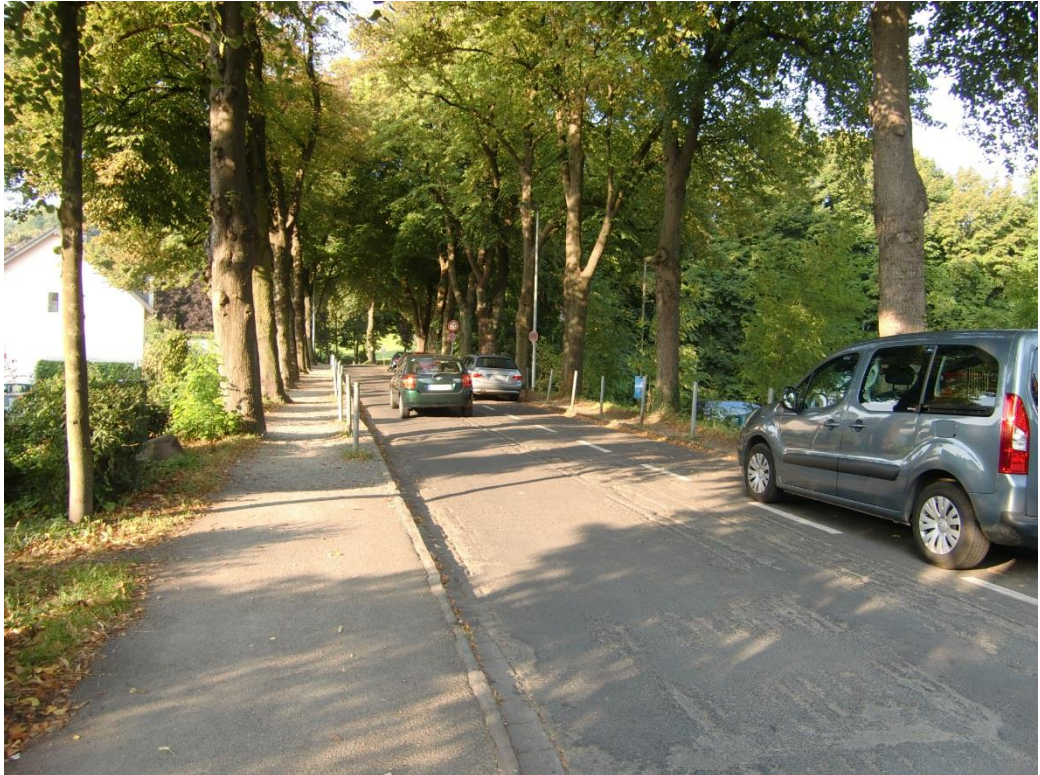
Bild 1: südlicher Streckenabschnitt (Allee), Blick Richtung Norden

Im gesamten Straßenverlauf zeigt die Asphaltdecke ein ausgeprägtes Schadensbild. Es gibt Risse, Unebenheiten und Ausbrüche. In Teilbereichen wurde die Fahrbahndecke bereits ausgebessert, so dass sich die Straße in einem sehr uneinheitlichen und insgesamt schlechten Zustand präsentiert.

An den Borden sind kleinere bzw. größere Ausbruchstellen vorhanden. Die Bordanlagen im Bereich der Bäume sind an einigen Stellen angehoben. Im Bereich der Senkrechtsstellplätze wurde auch die Asphaltbefestigung durch die Wurzeln angehoben.

Die Gehwege weisen ebenfalls große Unebenheiten auf und sind aufgrund des provisorischen Ausbaus z.B. von Nutzern von Rollatoren kaum zu begehen.

Gemäß RStO kann „Eine Erneuerung mit teilweiseem Ersatz der vorhandenen Befestigung nur dann erfolgen, wenn die im Oberbau verbleibenden Schichten geeignet, insbesondere ausreichend tragfähig und eben sind“. Das ist im vor- liegenden Zustand im Abschnitt I nicht der Fall. Im Abschnitt II ist vor einer Erneuerung der Ausbauzustand der Straße mittels Rammkernbohrungen oder Schürfen festzustellen.

= € 230.000,00

Eine Erneuerung ohne Gehwege ist beim derzeitigen Zustand nicht sinnvoll.

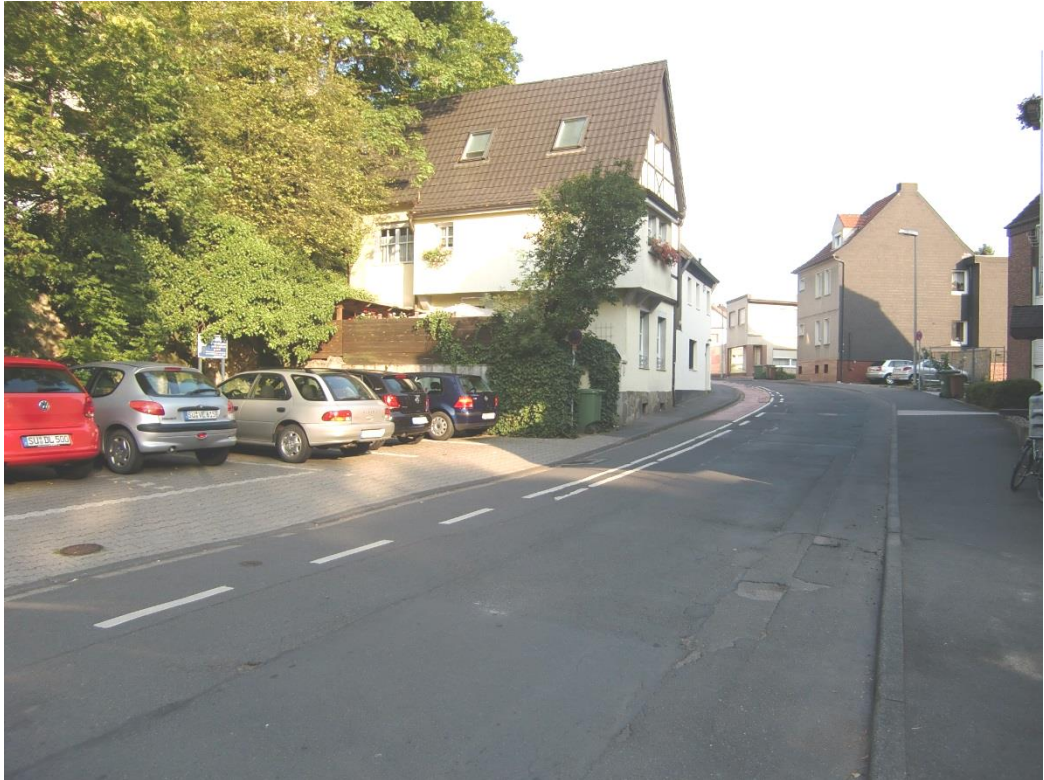
Bild 2: Blick Richtung Norden, Bereich Parkplatz Altenheim

Auch in diesem Streckenabschnitt zeigt die Asphaltdecke ein ausgeprägtes Schadensbild. Es gibt Risse, Unebenheiten und Ausbrüche. In Teilbereichen wurde die Fahrbahndecke bereits ausgebessert, so dass sich die Straße in einem sehr uneinheitlichen und insgesamt schlechten Zustand präsentiert. Die vorhandenen Schlaglöcher sind etwas weniger ausgeprägt als im Abschnitt I.

Die Qualität der Gehwege ist aufgrund der vorhandenen Befestigungen auch besser als im Abschnitt I. Die Gehwege weisen zwar mehrere Flickstellen oder auch Schlaglöcher auf, sind aber noch in einem gut begehbaren Zustand.

Denkbar ist im Abschnitt II ein Ausbau in mehreren Bauabschnitten. So könnte in einem ersten Abschnitt nur die Fahrbahn saniert werden. In einem zweiten Abschnitt kann dann der Gehweg ausgebaut werden. Nachteil eines solchen Verfahrens ist, dass an den Übergängen zwischen Gehweg und Fahrbahn Ar- beiten doppelt durchgeführt werden. So wird es erforderlich werden Bordsteine in beiden Abschnitten neu in Beton zu setzen. Weiterer Nachteil ist, dass ins- besondere beim späteren Ausbau der Gehwege nur kleinere Mengen anfallen und entsprechend kleineres Baugerät verwendet werden muss. Zudem er- schwert der mehrstufige Ausbau evtl. sinnvolle Änderungen an den Brei- ten/Abmessungen der einzelnen Teileinrichtungen.

Komplettausbau:
= € 376.000,00

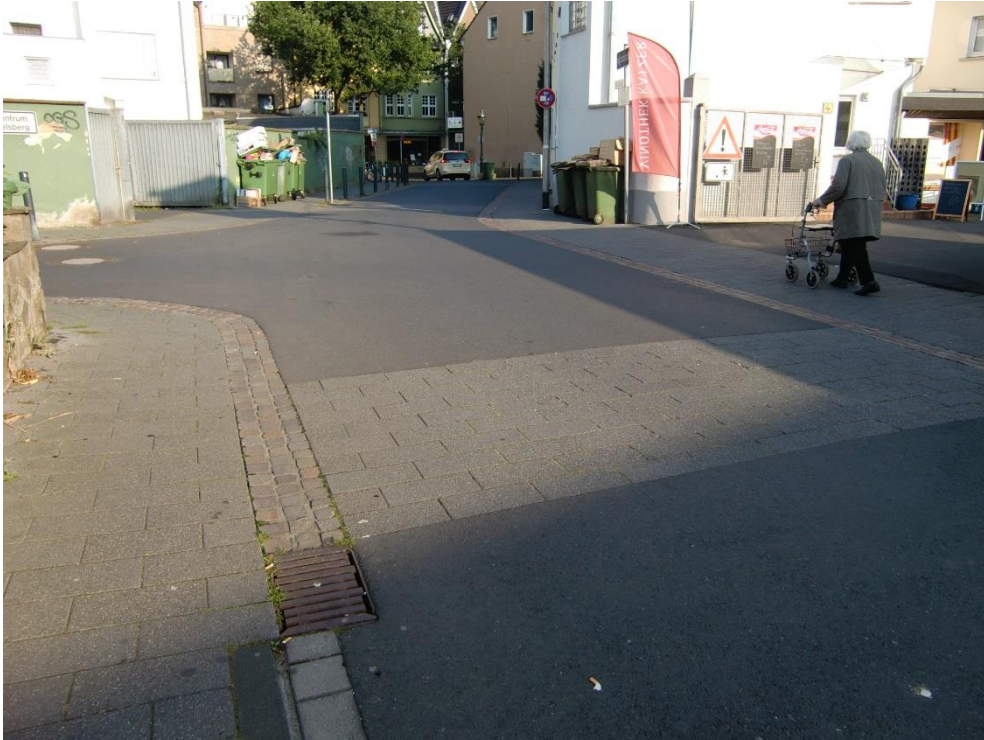
Bild 3: Blick Richtung Holzgasse auf den bereits sanierten Teilabschnitt

Im gesamten Streckenverlauf ist die Fahrbahn- und Pflasterdecke in einem sehr guten Zustand.

Es sind lediglich kleinere Gebrauchsschäden (umgefahrene Poller) oder einzelne wackelnde Pflastersteine vorhanden.

Hinweis: Aufgrund des sehr guten Zustandes kann kein Ausbau dieses Abschnittes empfohlen werden.

Aufgrund des sehr guten Straßenzustandes sind hier keinerlei Maßnahmen erforderlich.
