Stadt Siegburg

BV Rathaus Siegburg
Siegburg

Schadstoffkataster

Projekt - Nr. 2130559RB_G01

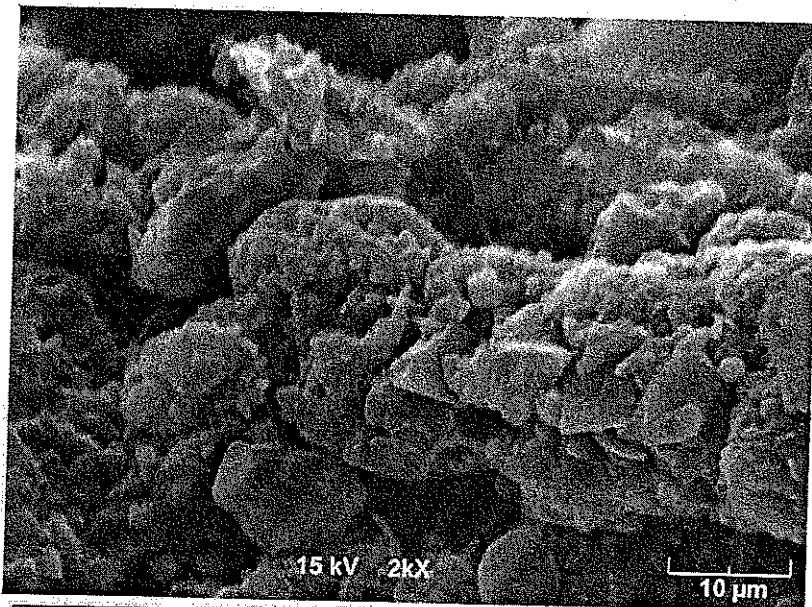
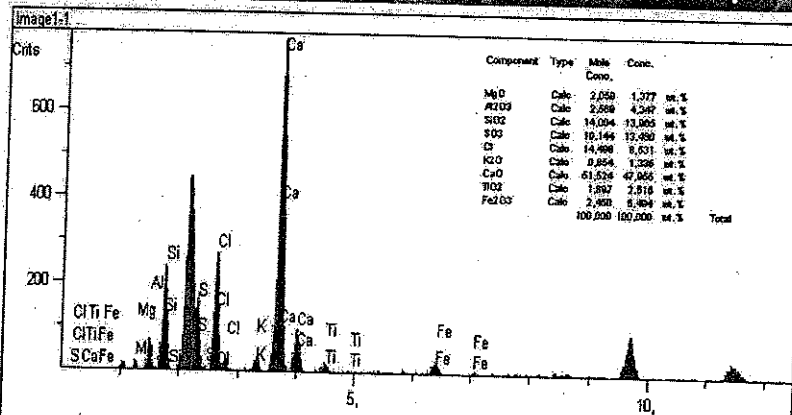
Bild 1: Rasterelektronenmikroskopische Darstellung des Querschnitts der Probe P 4, Buntsandsteinputz rot Labor-Nr. 14952-1
 Asbest war nicht nachweisbar.

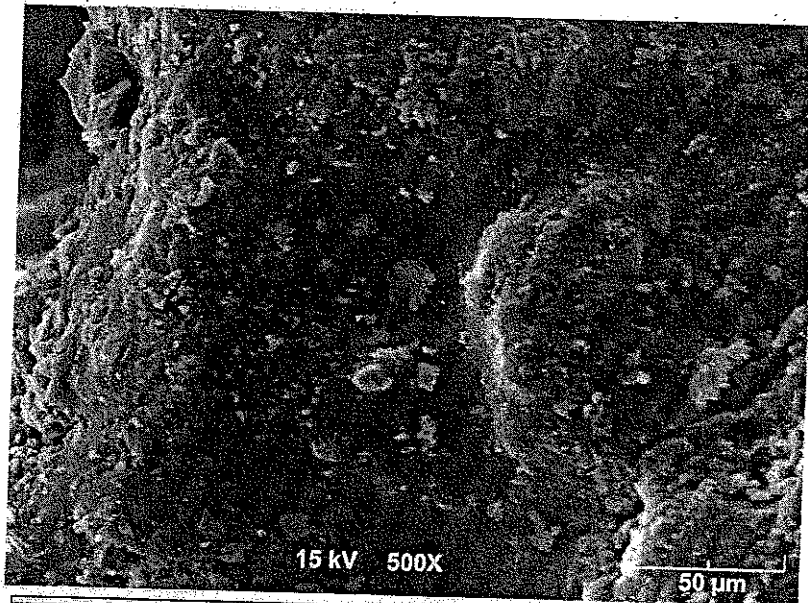
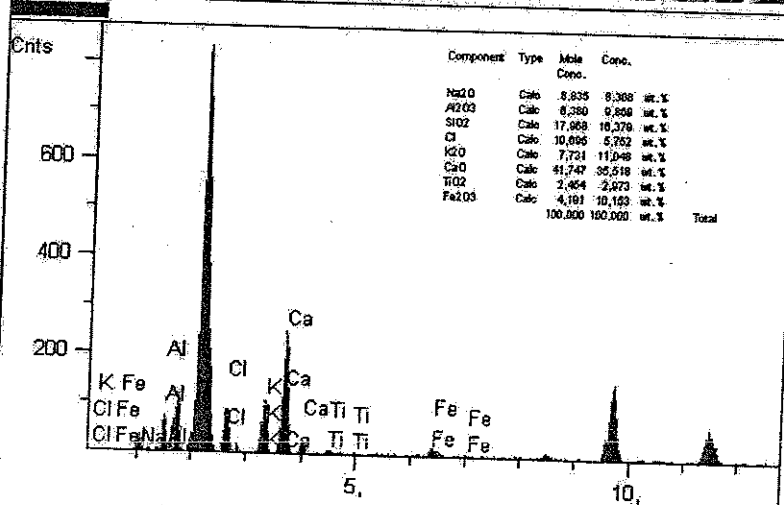
Bild 2: Rasterelektronenmikroskopische Darstellung des Querschnitts der Probe P 8, Buntsandsteinputz hell, Labor-Nr. 14952-2
 Asbest war nicht nachweisbar.

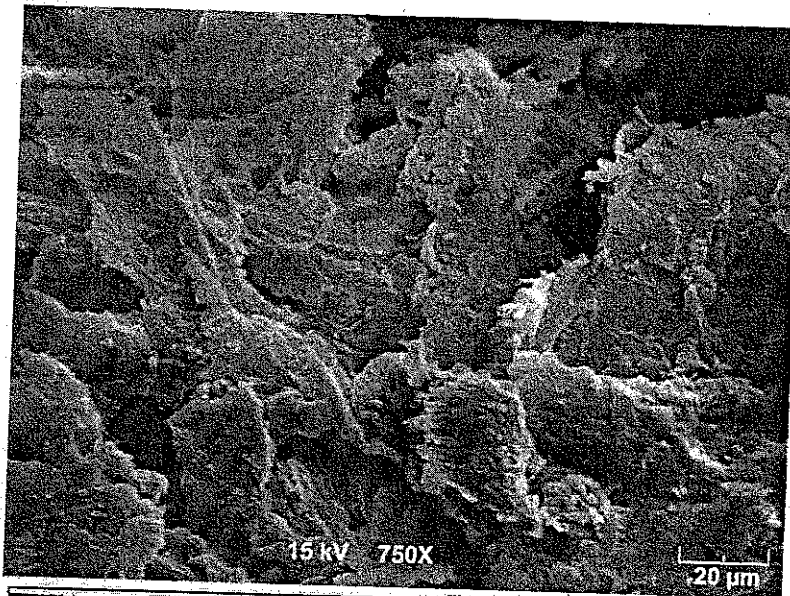
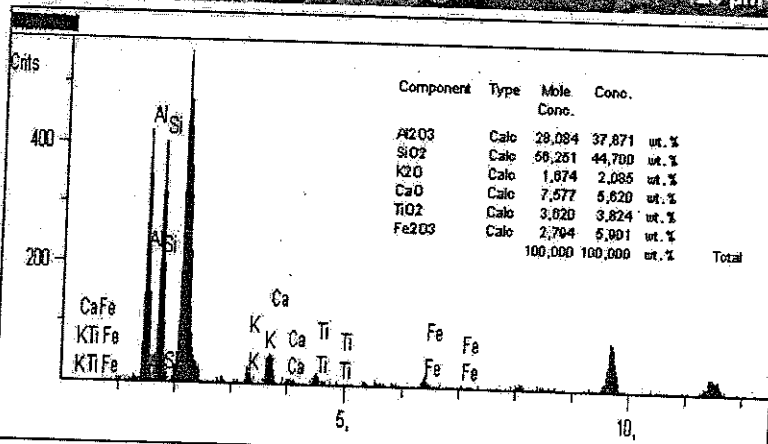
Bild 3: Rasterelektronenmikroskopische Darstellung des Querschnitts der Probe P 9, Pappe oberhalb der Heizung; Labor-Nr. 14952-3
 Asbest war nicht nachweisbar.

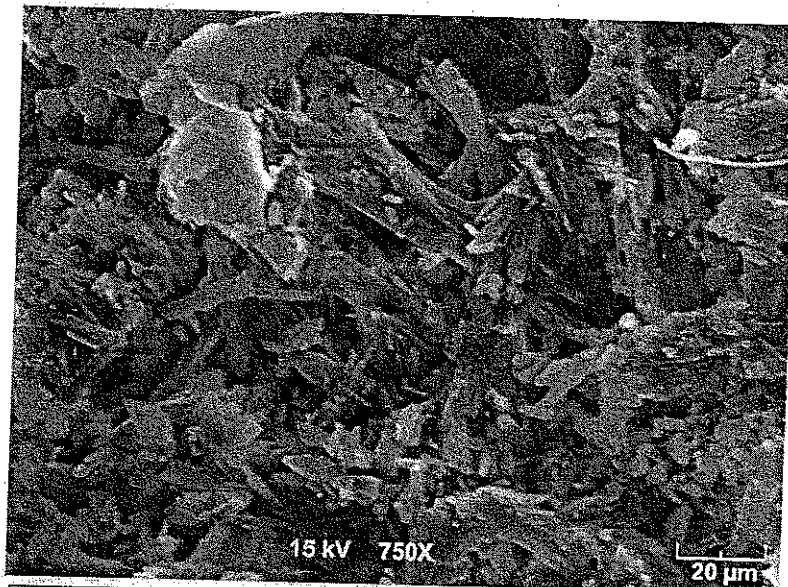
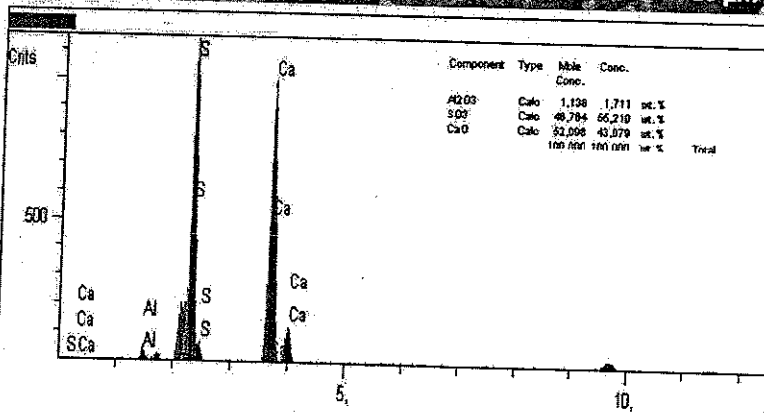
Bild 4: Rasterelektronenmikroskopische Darstellung des Querschnitts der Probe P 11, Gipsrohr Labor-Nr. 14952-4
 Asbest war nicht nachweisbar.

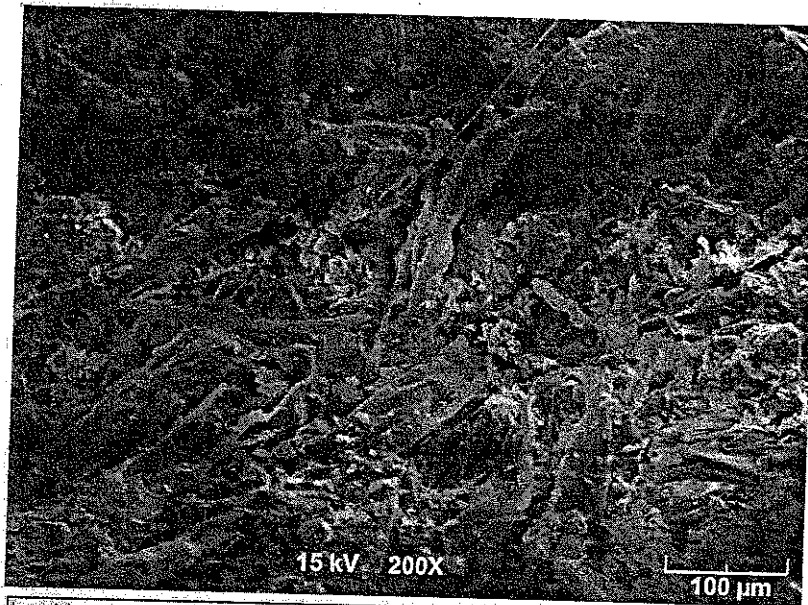
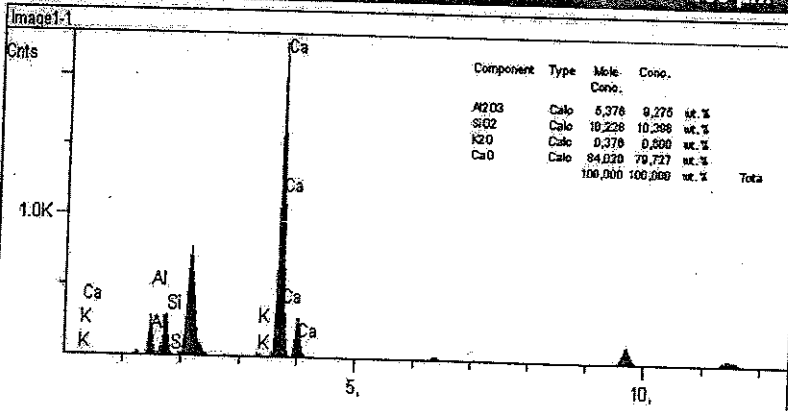
Bild 5: Rasterelektronenmikroskopische Darstellung des Querschnitts der Probe P 15, Faserzementkanal Labor-Nr. 14952-5
 Asbest war nicht nachweisbar.

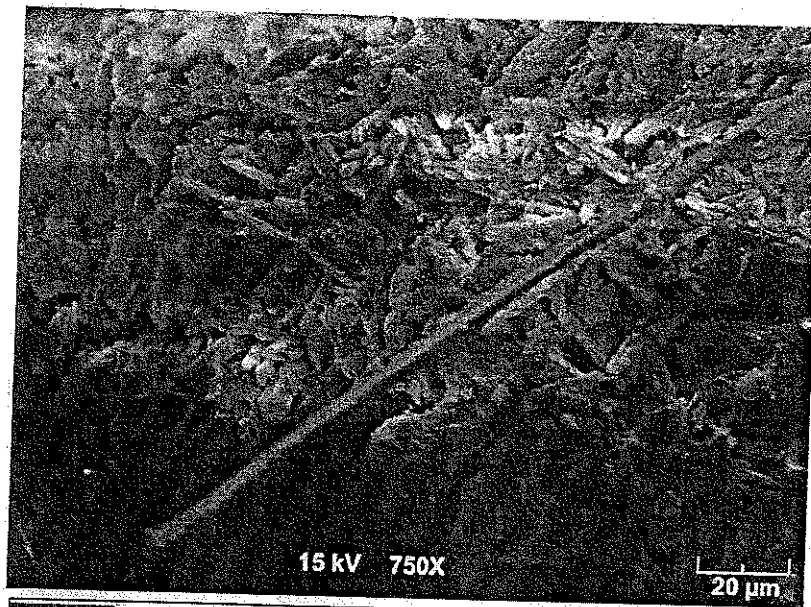
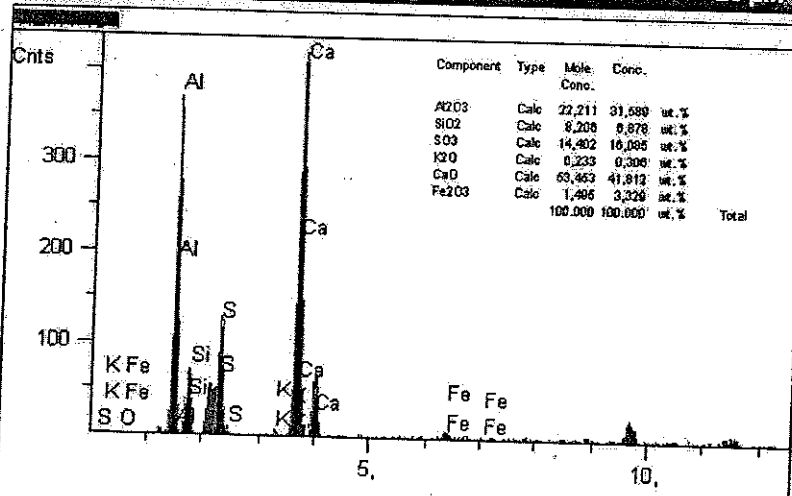
Bild 6: Rasterelektronenmikroskopische Darstellung des Querschnitts der Probe P 16, Ratzputz
 Labor-Nr. 14952-6
 Asbest war nicht nachweisbar.

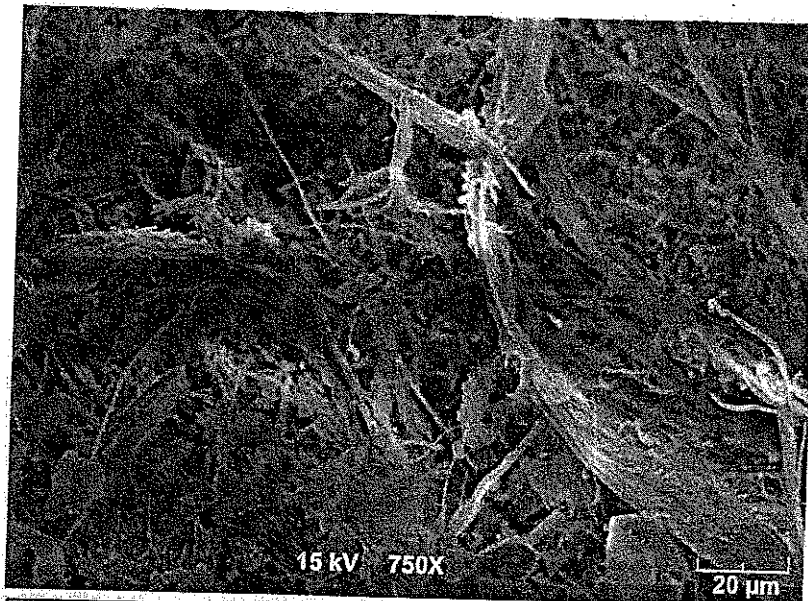
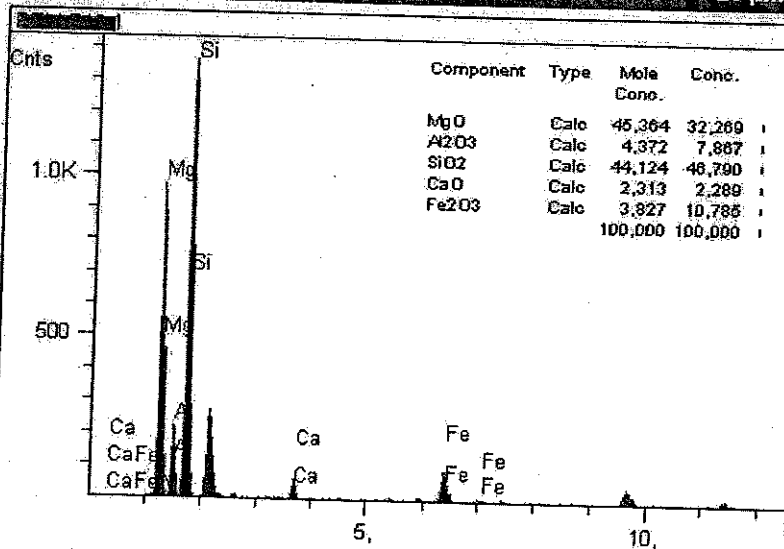
Bild 7: Rasterelektronenmikroskopische Darstellung des Querschnitts der Probe P 17, Leichtbaufaserplatte Labor-Nr. 14952-7
 Die Probe ist **asbesthaltig (Chrysotil/Weißasbest)**
 Das Produkt ist „schwach gebunden“.

Die Sanierung und ordnungsgemäße Entsorgung der in dem Gebäude befindlichen Asbestprodukte ist unter Einhaltung der Technischen Regeln für Gefahrstoffe (TRGS 519) **vor** Entkernung bzw. Abbruch des Gebäudes von einem behördlich zugelassenen Unternehmen durchzuführen.

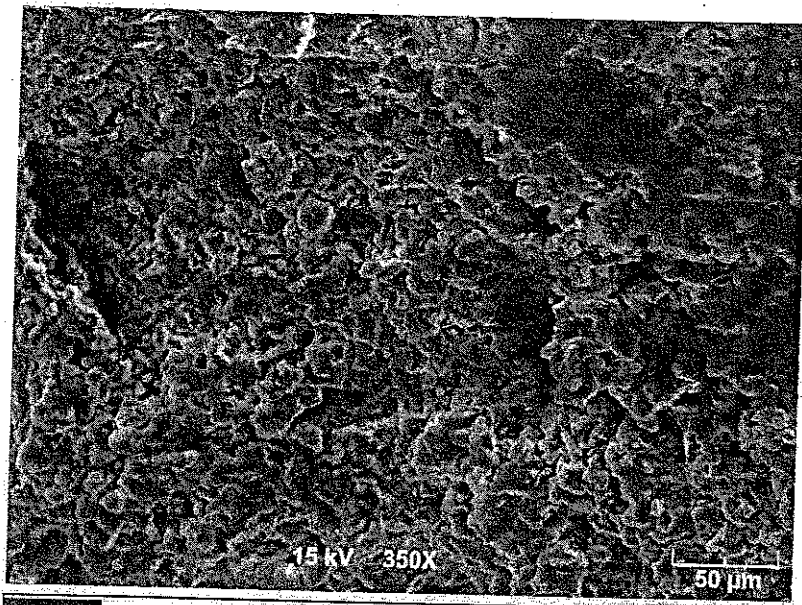
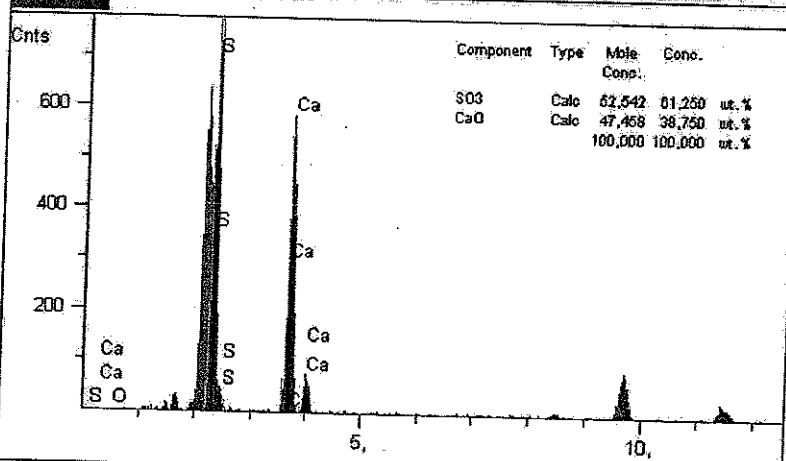
Bild 8: Rasterelektronenmikroskopische Darstellung des Querschnitts der Probe P 18, Dichtungskitt Lüftung Labor-Nr. 14952-8
 Asbest wurde nicht festgestellt.

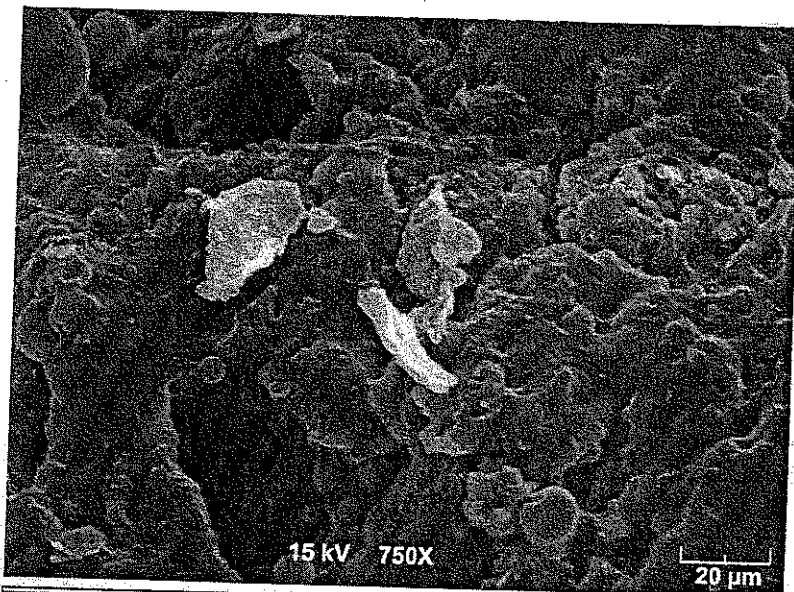
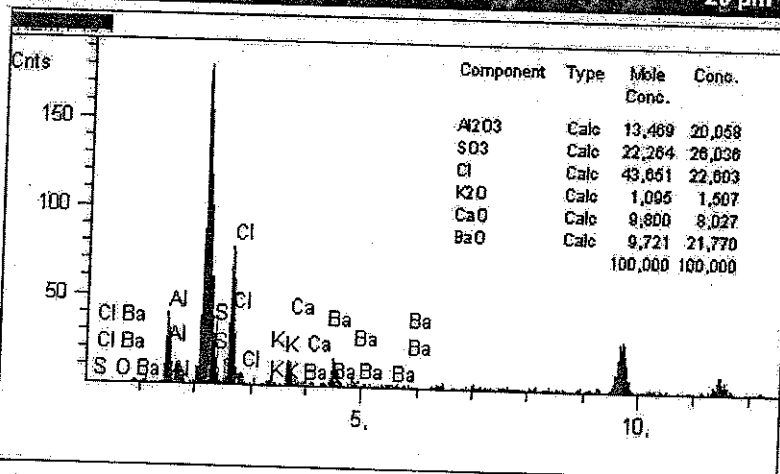
Bild 9: Rasterelektronenmikroskopische Darstellung des Querschnitts der Probe P 20, Dichtungskitt Lüftung, Labor-Nr. 14952-9
 Asbest wurde nicht festgestellt.

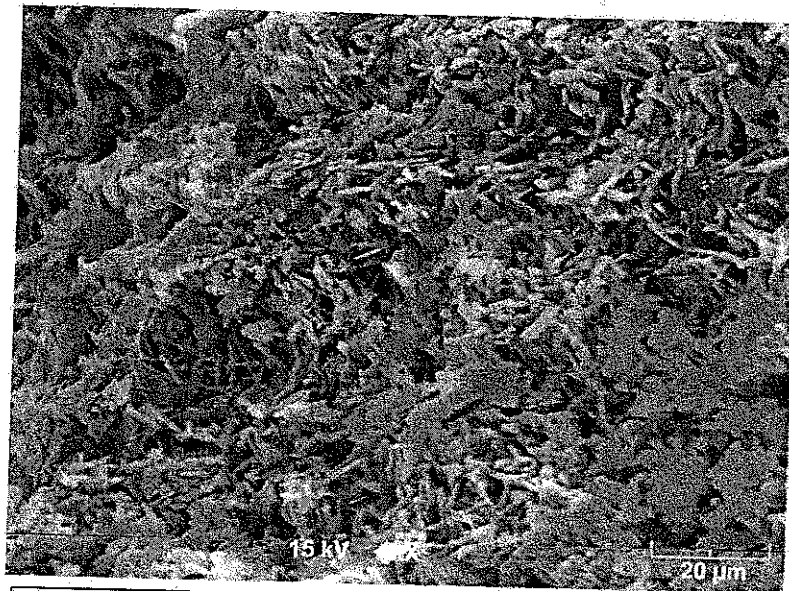
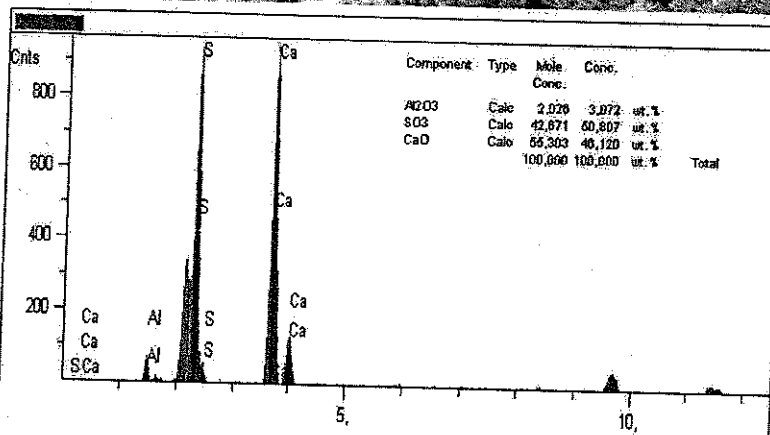
Bild 10: Rasterelektronenmikroskopische Darstellung des Querschnitts der Probe P 21, Wandverkleidung, Labor-Nr. 14952-10
 Asbest wurde nicht festgestellt.

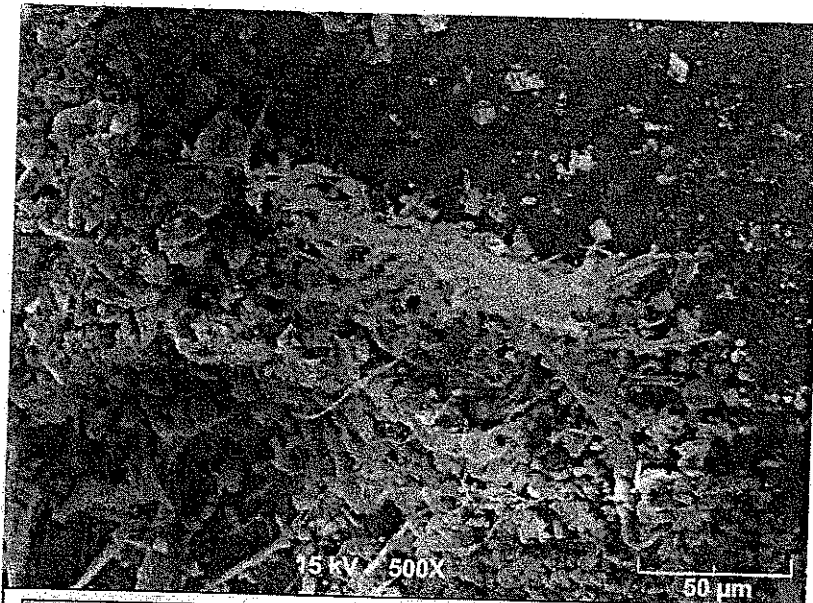
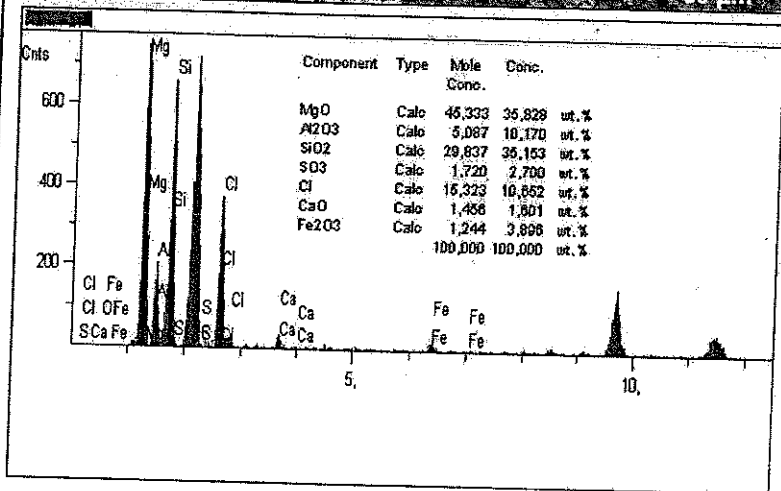
Bild 11: Rasterelektronenmikroskopische Darstellung des Querschnitts der Probe P 30, Dachhaut Hauptdach Bauteil B, Labor-Nr. 14952-11
 Asbest wurde als Kontamination festgestellt. Die Probe selbst enthält kein Asbest.

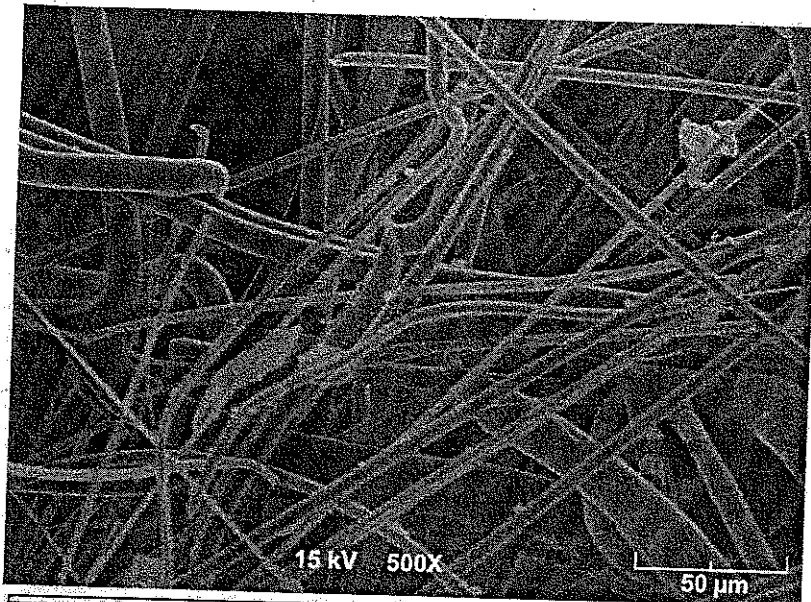
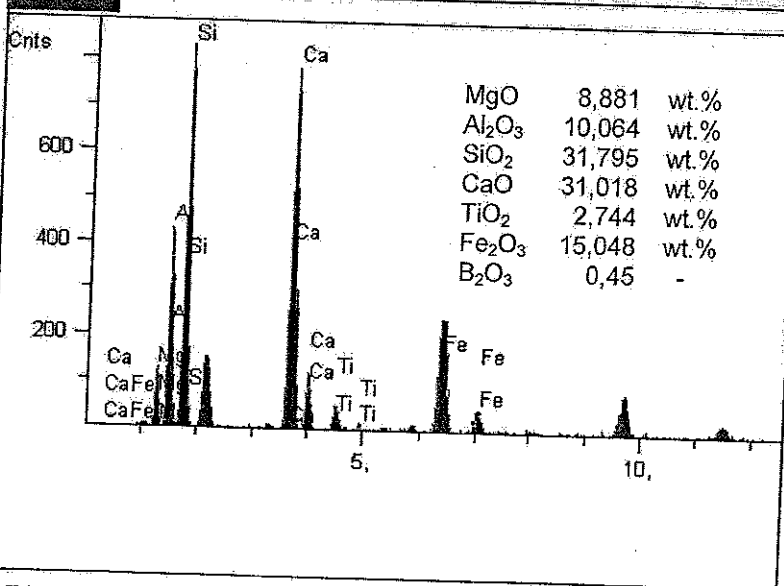
Bild 12: Rasterelektronenmikroskopische Darstellung der Probe P 2, Fassadendämmung Labor-Nr. 14952-12
 Der KI errechnet sich zu KI < 30.

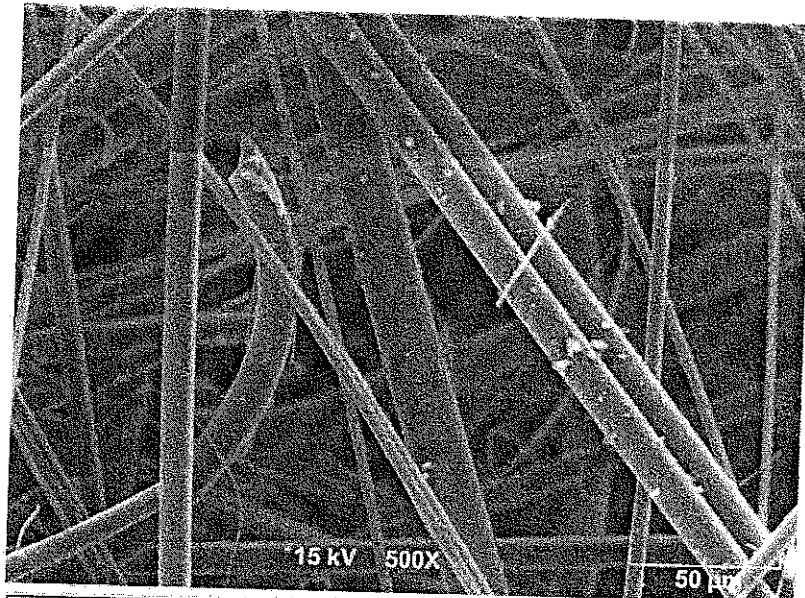
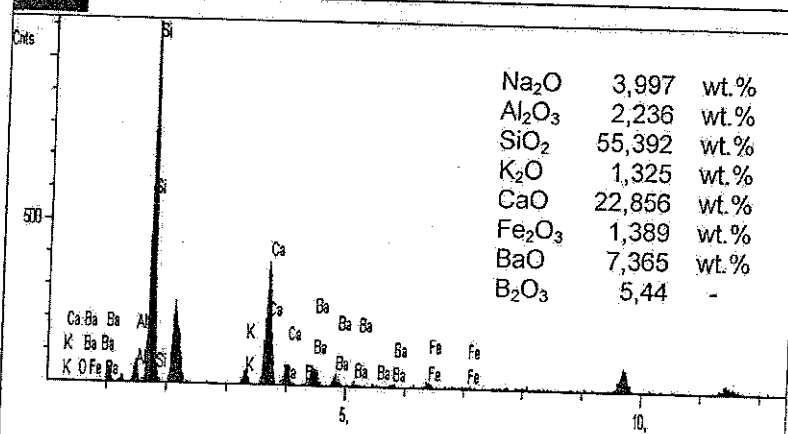
Bild 13: Rasterelektronenmikroskopische Darstellung der Probe P 6, Rohrdämmung, Labor-Nr. 14952-13
 Der KI errechnet sich zu $30 < KI < 40$.

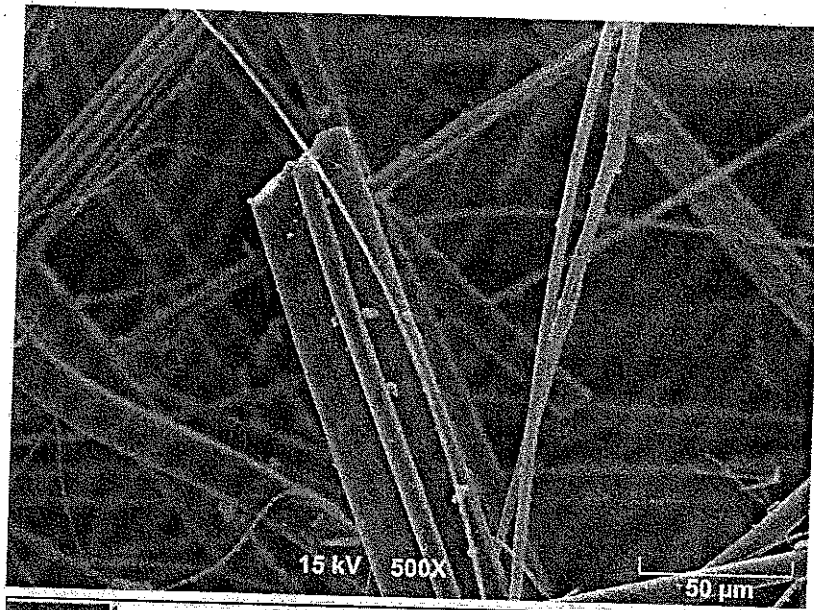
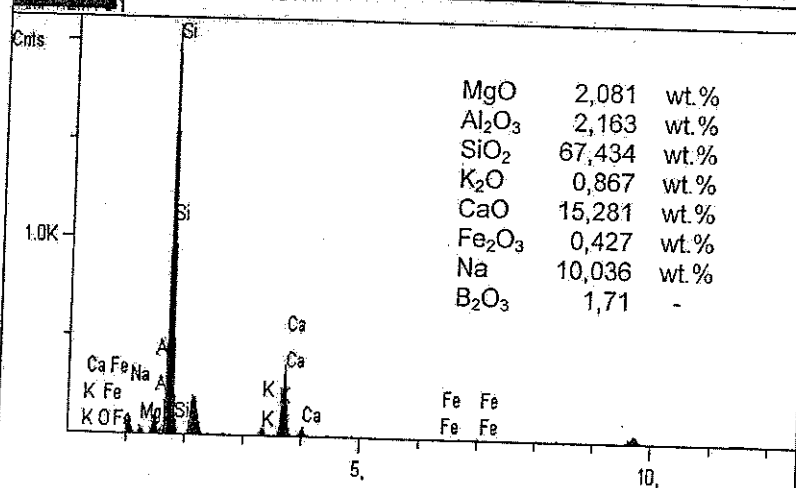
Bild 14: Rasterelektronenmikroskopische Darstellung der Probe P 12, Rohrdämmung, Labor-Nr. 14952-14
Der KI errechnet sich zu $KI < 30$.
