**STRASSENBAU KREISSTADT SIEGBURG
STADTTEIL STALLBERG
VIEHTRIFT**

STRASSENZUSTANDSBERICHT

Stand: April 2019

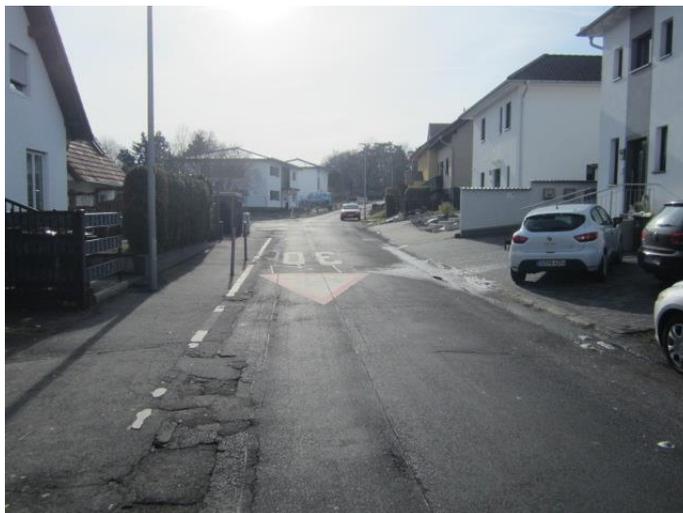
Im gesamten Streckenverlauf ist die Fahrbahndecke gekennzeichnet durch Schadstellen wie größere Risse, Unebenheiten oder Ausbrüche. Allgemein weist die Decke einen ungleichförmigen Zustand auf und ist geprägt durch eine große Anzahl von Ausbesserungsstellen. In der Straße sind verschiedene Längsaufbrüche vorhanden, so dass es mehrere große Schwarzdeckenfraktionen gibt.

Bild 1: Allgemeinzustand Fahrbahn mit Rissen sowie Pfützen

Die provisorische Wasserführung ohne Rinnenanlage und Borde funktioniert nur unzureichend. So sind auch noch Tagen nach Niederschlägen Pfützen auf der Asphaltdecke vorhanden.

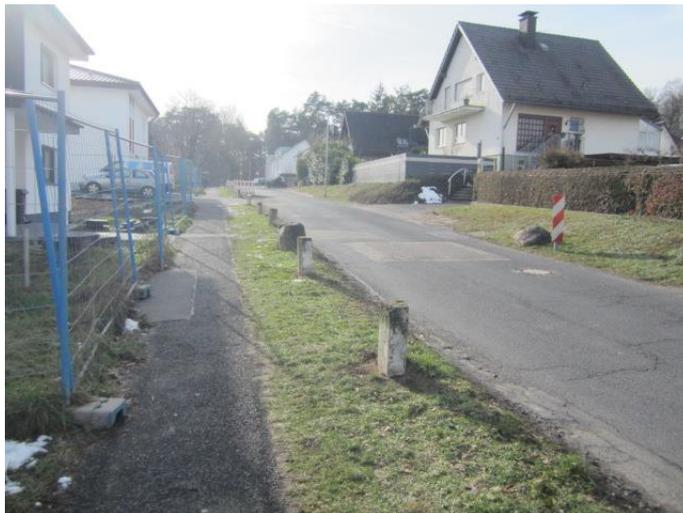
Bild 2 „Gehweganlage von Fahrbahn mit Grünstreifen und Betonpoller getrennt“

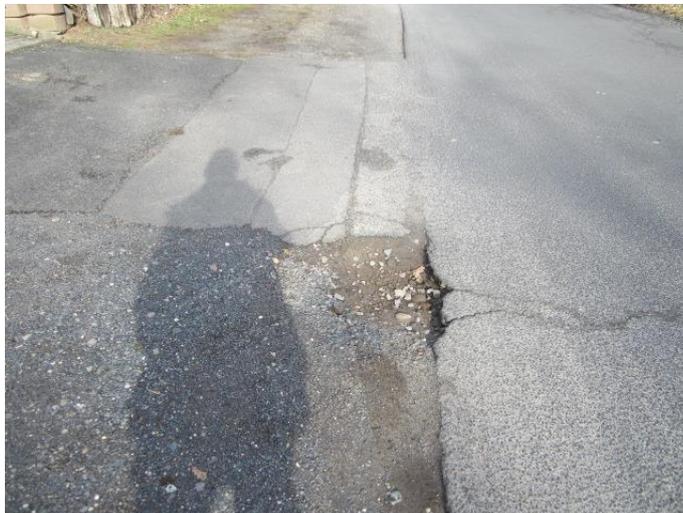
In unbefestigten Seitenbereichen sind einige Ausspülungen vorhanden.

Bild 3: Ausspülungen in Randbereichen

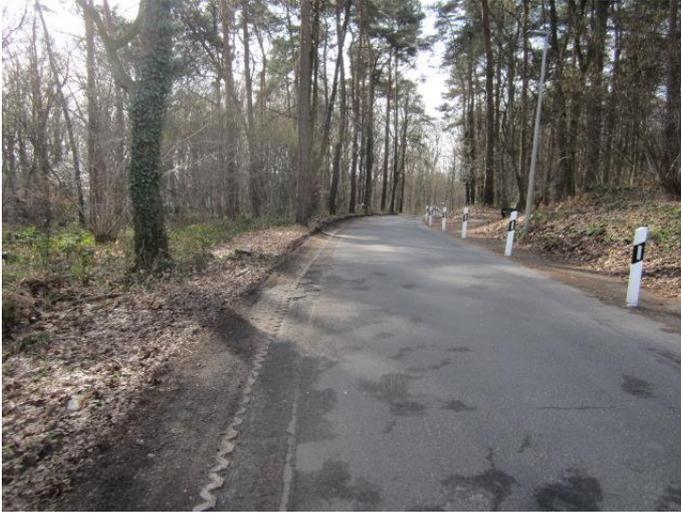
im Begegnungsverkehr auch die unbefestigten Randbereiche mit überfahren werden. Hier ist auf der Ostseite ein zusätzlicher Befestigungsstreifen mit Rasengittersteinen neben der Fahrbahn erstellt worden.

Bild 4 „zusätzliche Rasengittersteine neben Fahrbahn und Leitpfosten als Abgrenzung für Fußgänger“

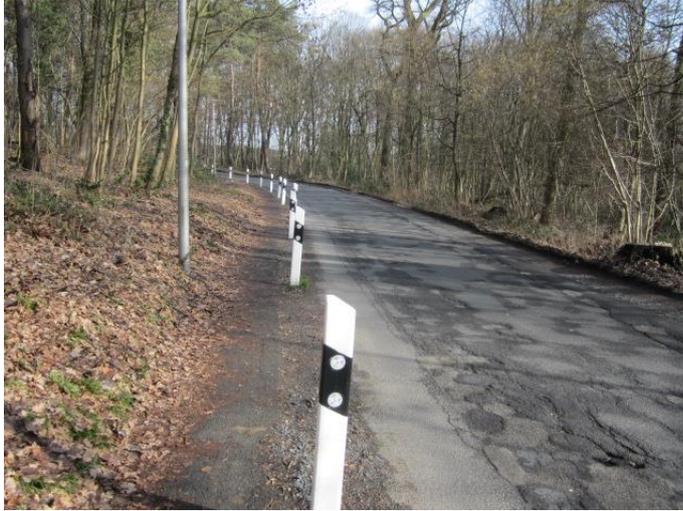
Im gesamten Streckenverlauf ist die Fahrbahndecke, besonders in den Randbereichen, gekennzeichnet durch Schadstellen wie Risse, Unebenheiten oder Ausbrüche. Allgemein weist die Decke einen ungleichförmigen Zustand auf und ist geprägt durch eine große Anzahl von Ausbesserungsstellen.

Bild 5: Zustand der Fahrbahn

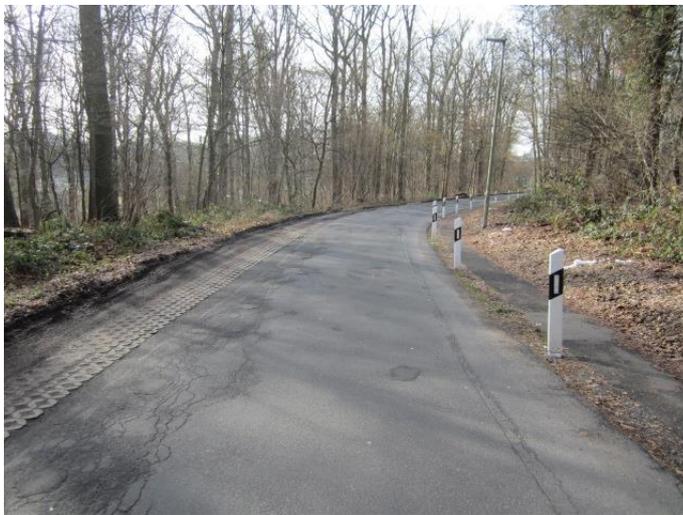
Auffällig ist, dass die vorhandene Asphaltdecke für die stattfindenden Begegnungsverkehre offensichtlich zu schmal ist. Somit sind deutliche Fahrspuren auch außerhalb der asphaltierten Flächen bzw. von den Rasengittersteinen vorhanden.

Bild 6: Überfahrene unbefestigte Randbereiche

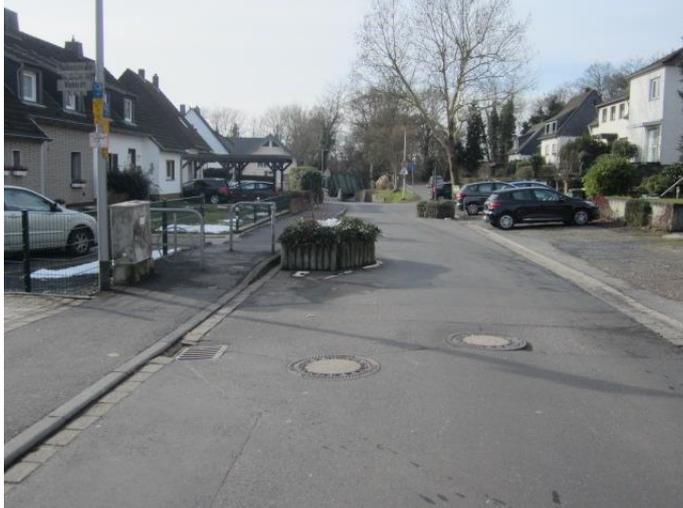
Bild 7: Allgemeinzustand der Straße mit Pflanzbeet

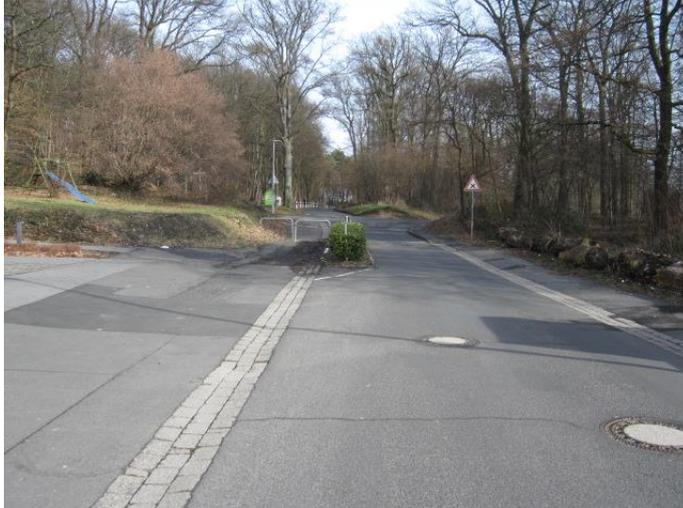
Die 3-zeilige Muldenrinne weist größerer Unebenheiten auf. (Pfützenbildung).

Bild 8: Ausbauzustand im Bereich der Muldenrinnen

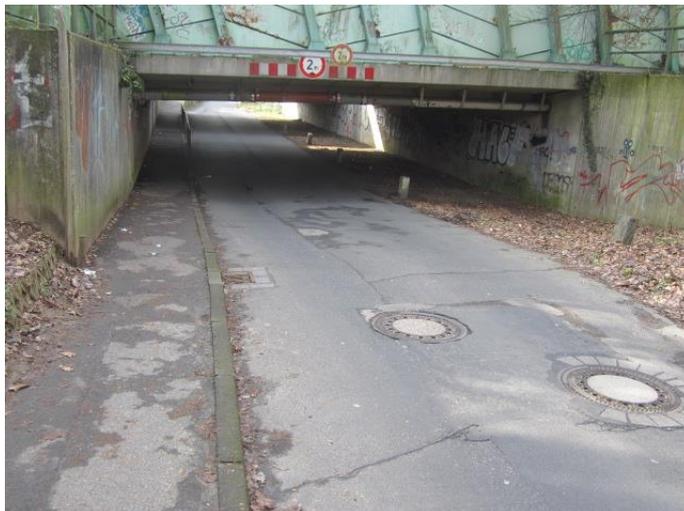
Bild 10: Zustand unter der Autobahn

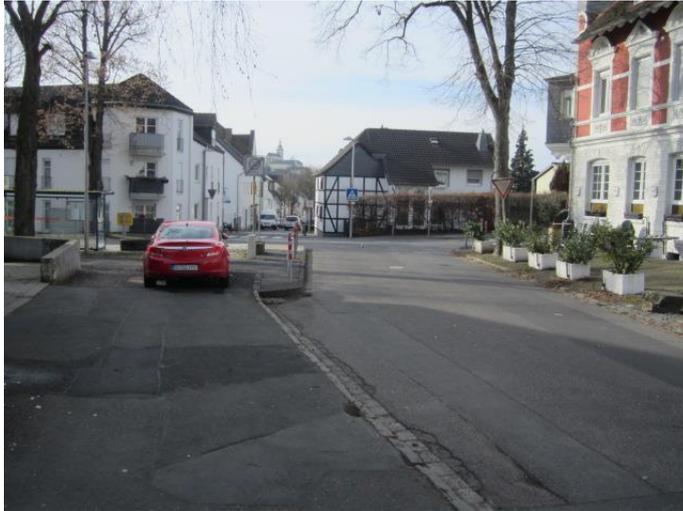
Im gesamten Streckenverlauf ist die Fahrbahndecke, besonders in den Randbereichen, gekennzeichnet durch Schadstellen wie kleinere Risse oder Unebenheiten. In diesem Streckenabschnitt ist die Fahrbahn in einem optisch relativ guten Zustand.

Bild 11: Zustand vor Seidenbergstraße
