Stadt Siegburg

***Standort Rathaus Siegburg
Siegburg***

Schadstoffkataster - Erweiterung

Projekt - Nr. 2130559RB_G02
Bonn, 14.10.2019
Dipl.-Geol. Hannah Methner

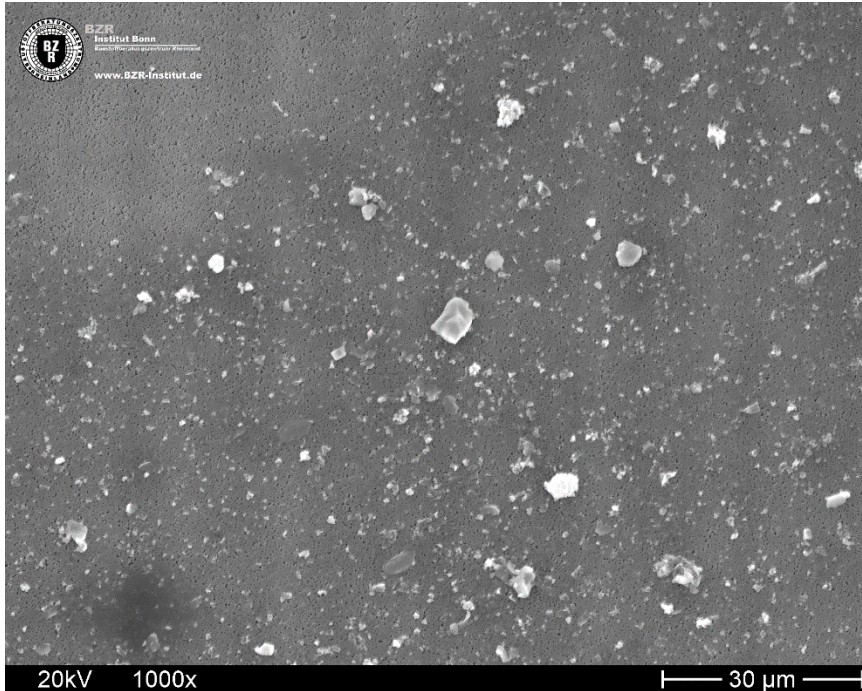
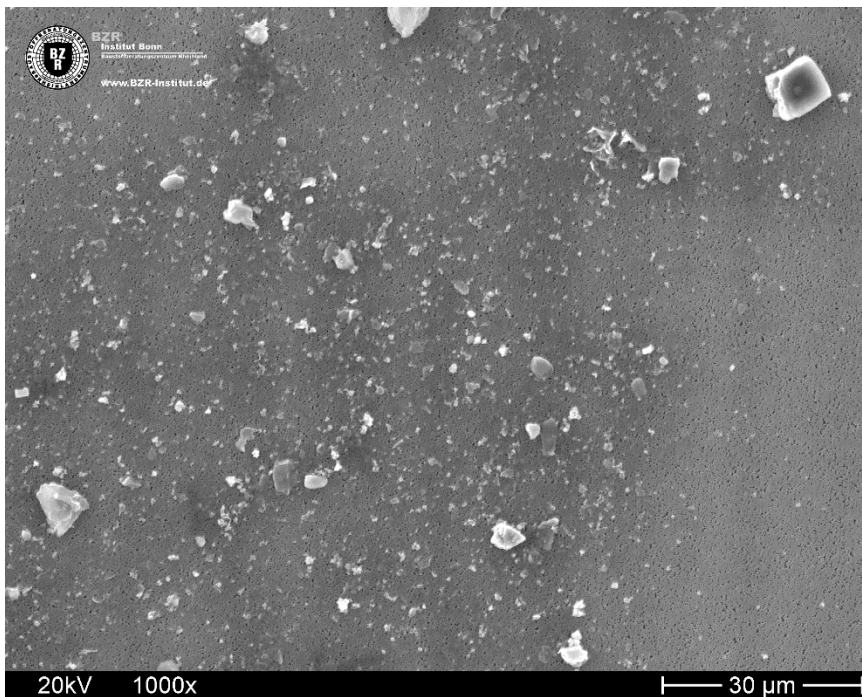
Probe : MP2
Projekt : 2130559 Rathaus Siegburg
Labor-Nr. : 22338-2
Befund : keine Anhaltspunkte für eine Asbesthaltigkeit einer oder mehrerer Einzelproben
Nachweisgrenze : ~0,1 M-%

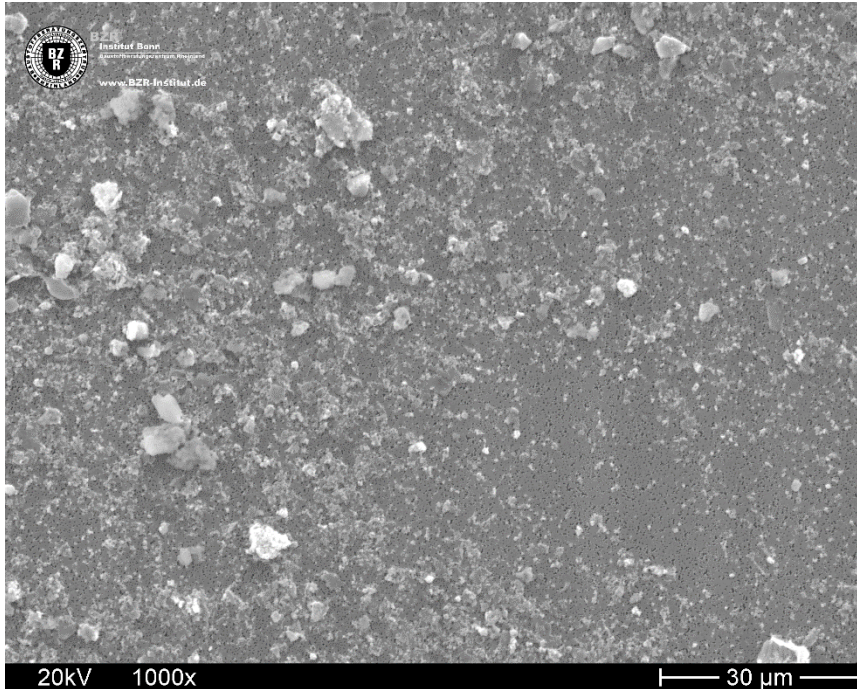
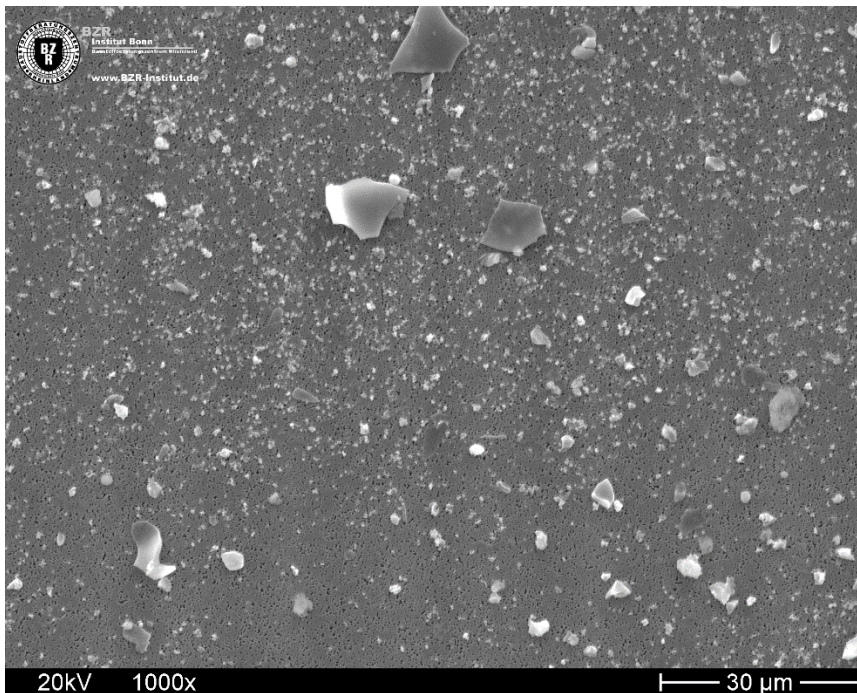
Probe : MP3
Projekt : 2130559 Rathaus Siegburg
Labor-Nr. : 22338-3
Befund : keine Anhaltspunkte für eine Asbesthaltigkeit einer oder mehrerer Einzelproben
Nachweisgrenze : ~0,1 M-%

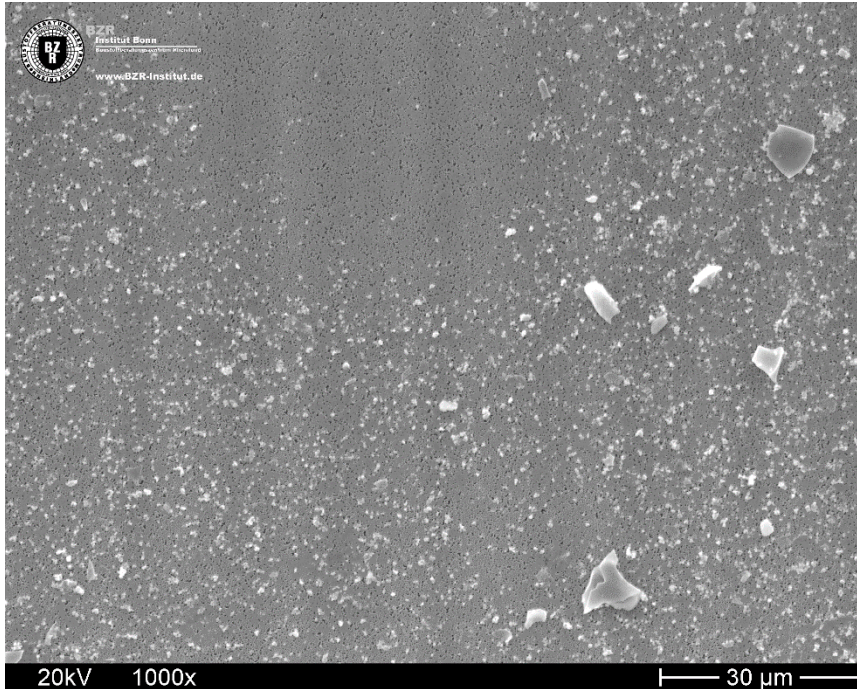
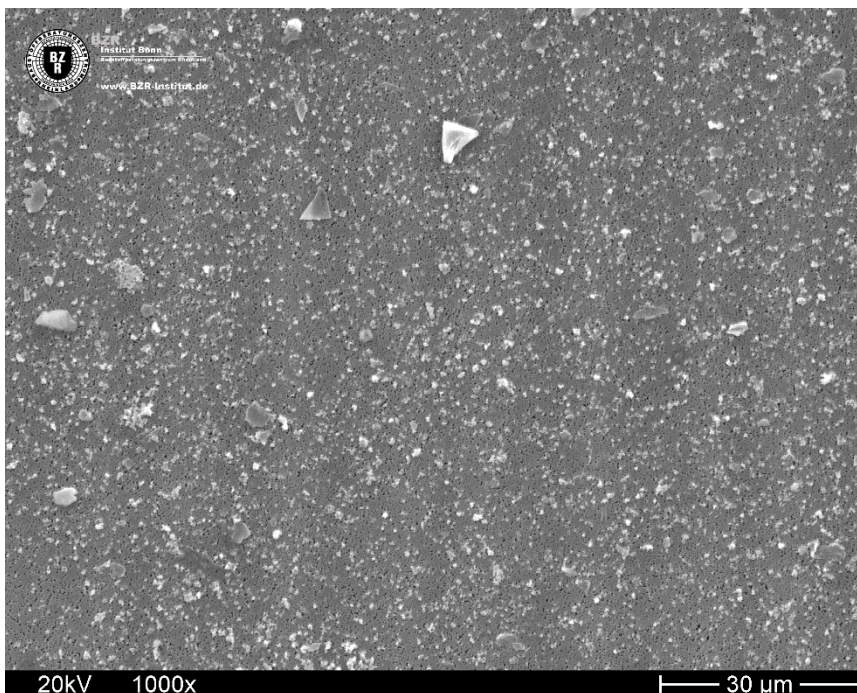
Probe : MP4
Projekt : 2130559 Rathaus Siegburg
Labor-Nr. : 22338-4
Befund : keine Anhaltspunkte für eine Asbesthaltigkeit einer oder mehrerer Einzelproben
Nachweisgrenze : ~0,1 M-%

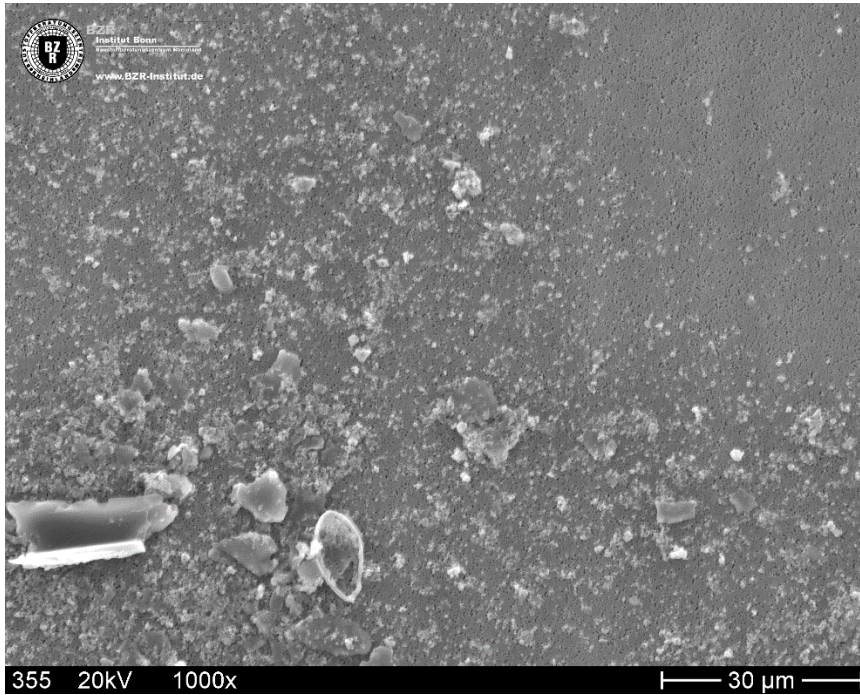
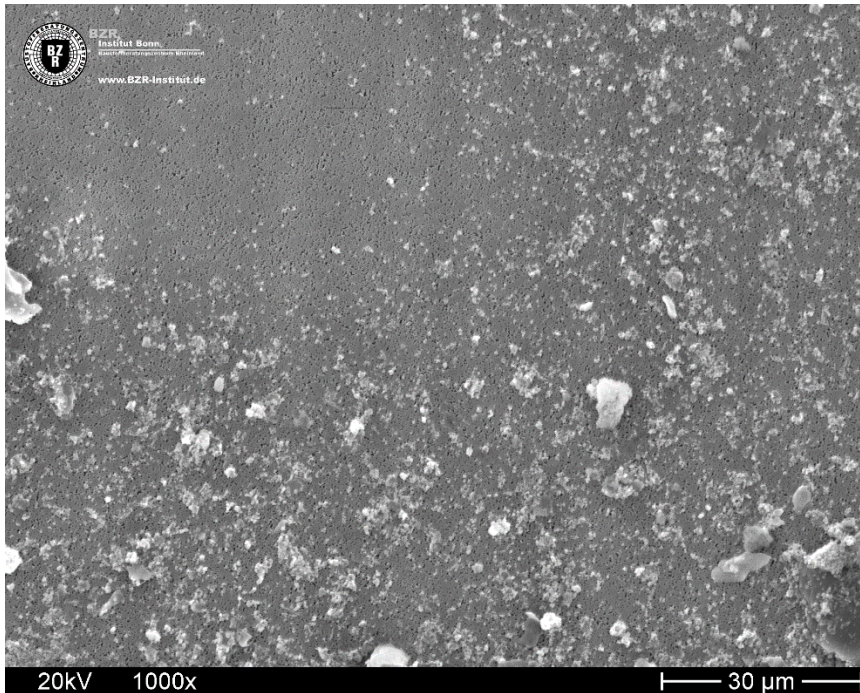
Probe : MP6
Projekt : 2130559 Rathaus Siegburg
Labor-Nr. : 22338-6
Befund : keine Anhaltspunkte für eine Asbesthaltigkeit einer oder mehrerer Einzelproben
Nachweisgrenze : $\sim 0,1$ M-%

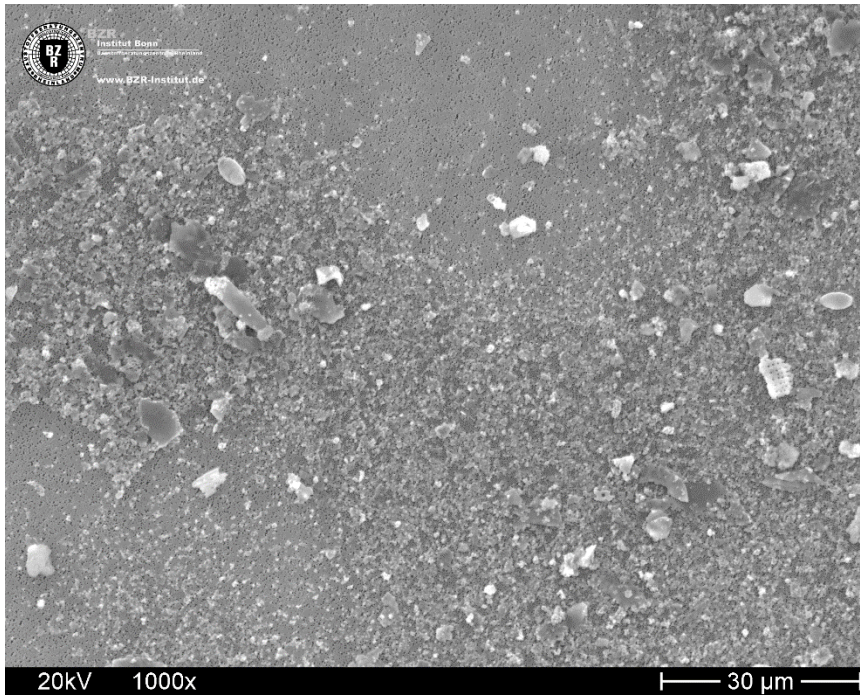
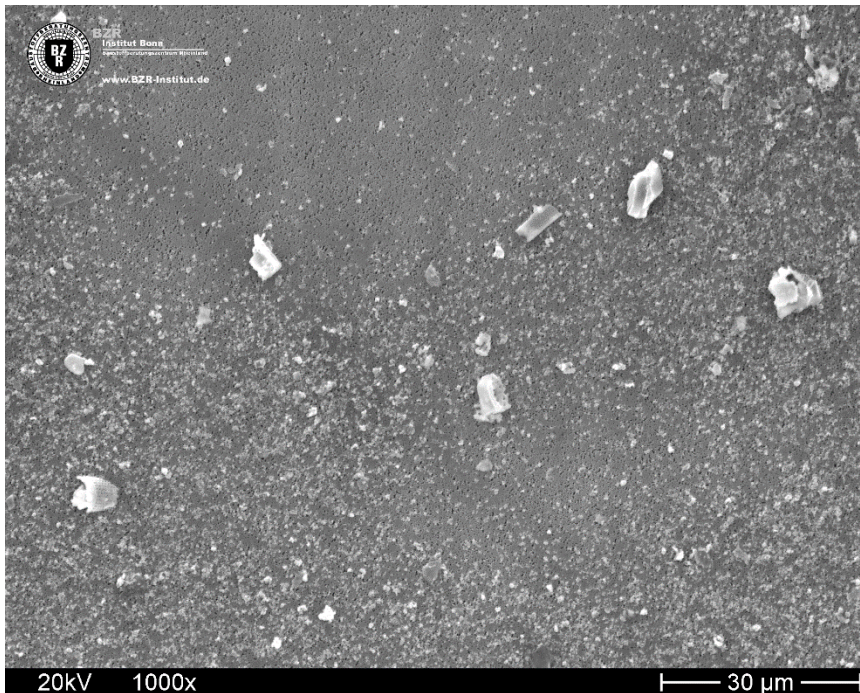
Probe : MP7
Projekt : 2130559 Rathaus Siegburg
Labor-Nr. : 22338-7
Befund : keine Anhaltspunkte für eine Asbesthaltigkeit einer oder mehrerer Einzelproben
Nachweisgrenze : $\sim 0,1$ M-%

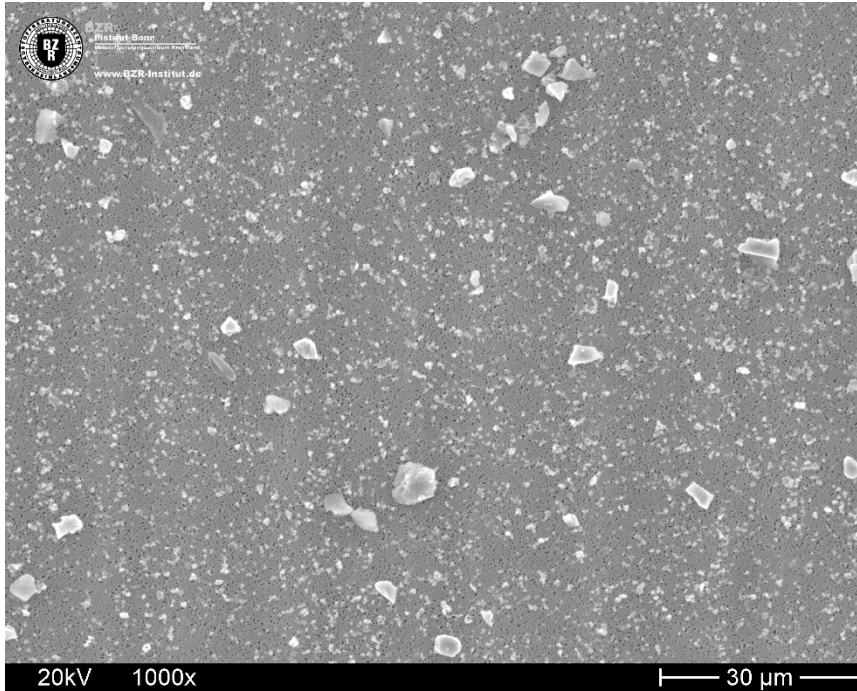
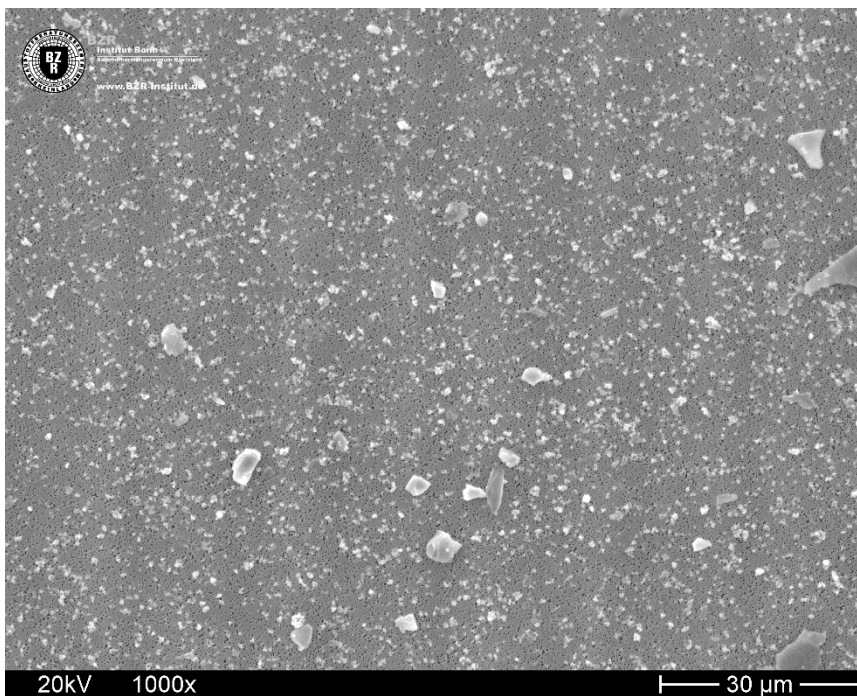
Probe : MP9
Projekt : 2130559 Rathaus Siegburg
Labor-Nr. : 22338-9
Befund : keine Anhaltspunkte für eine Asbesthaltigkeit einer oder mehrerer Einzelproben
Nachweisgrenze : ~0,1 M-%

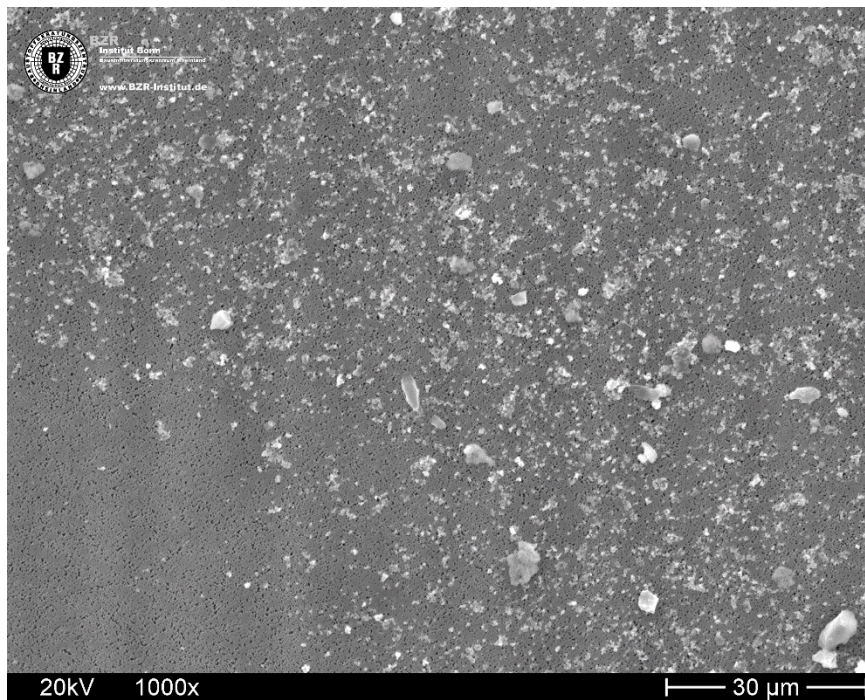
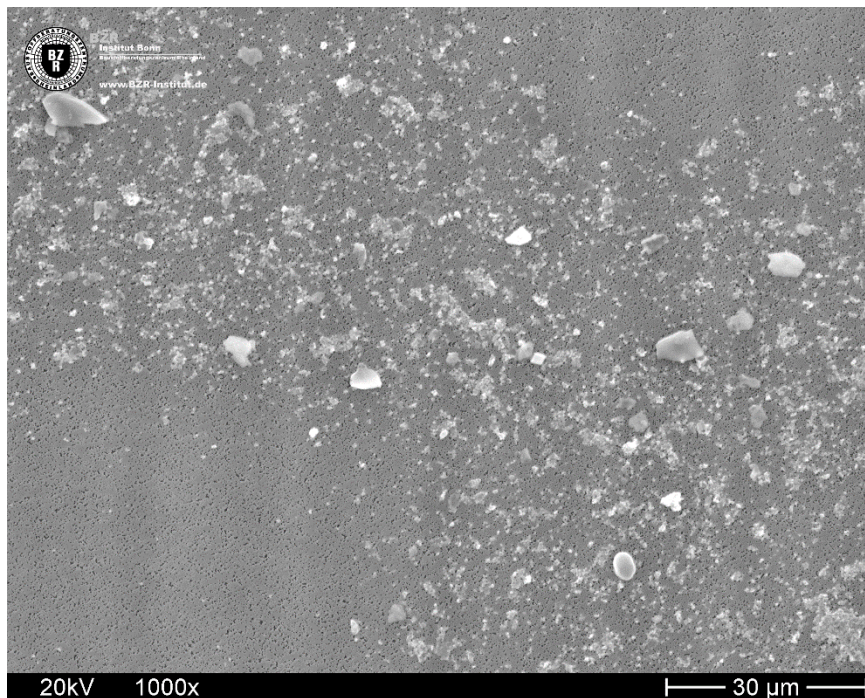
Probe : MP11
Projekt : 2130559 Rathaus Siegburg
Labor-Nr. : 22338-11
Befund : keine Anhaltspunkte für eine Asbesthaltigkeit einer oder mehrerer Einzelproben
Nachweisgrenze : ~0,1 M-%

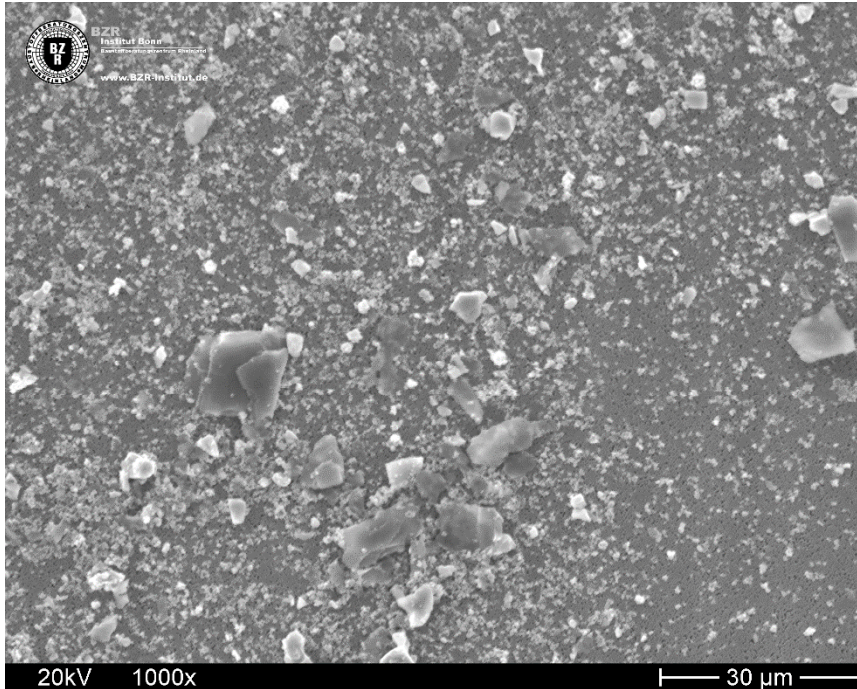
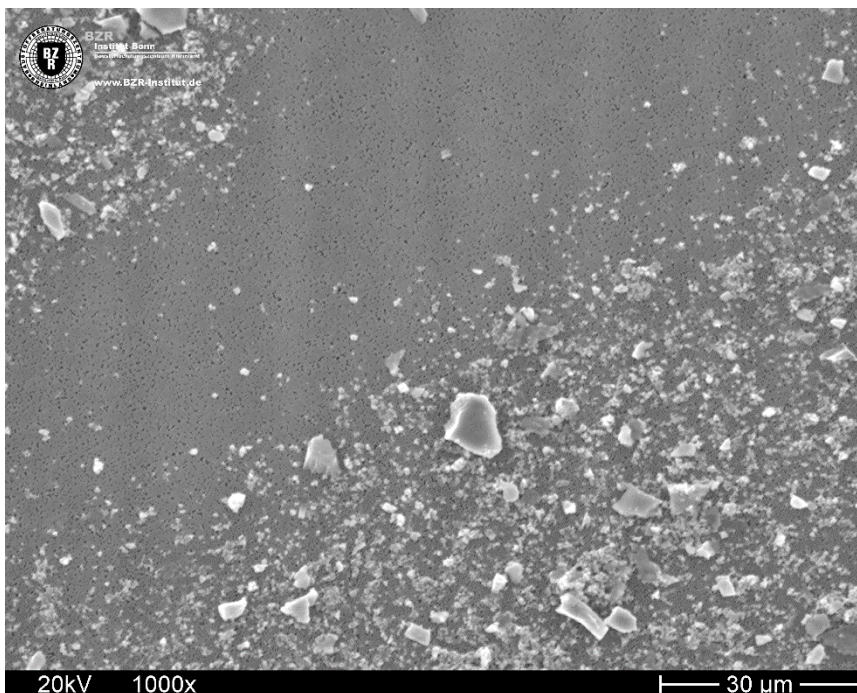
Probe : MP13
Projekt : 2130559 Rathaus Siegburg
Labor-Nr. : 22338-13
Befund : keine Anhaltspunkte für eine Asbesthaltigkeit einer oder mehrerer Einzelproben
Nachweisgrenze : ~0,1 M-%

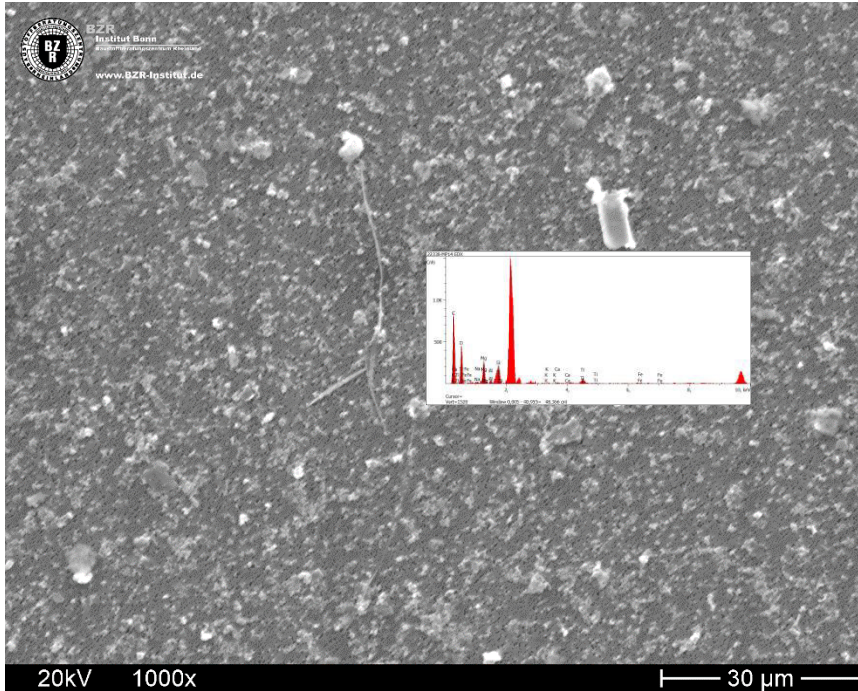
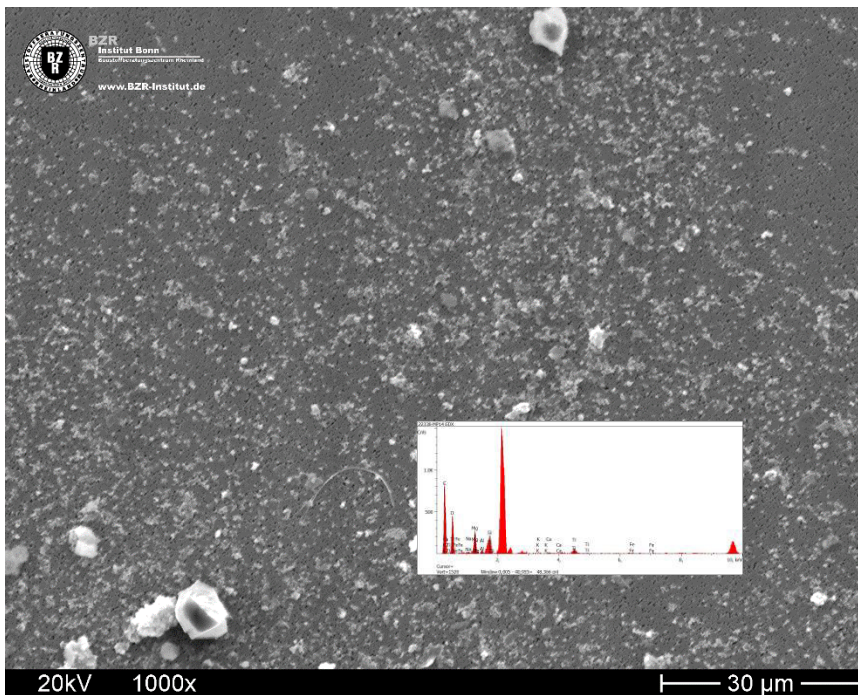
Probe : MP14
 Projekt : 2130559 Rathaus Siegburg
 Labor-Nr. : 22338-14
 Befund : **Anhaltspunkte für eine Asbesthaltigkeit (Chrysotil) einer oder mehrerer Einzelproben**
 Nachweisgrenze : ~0,1 M-%

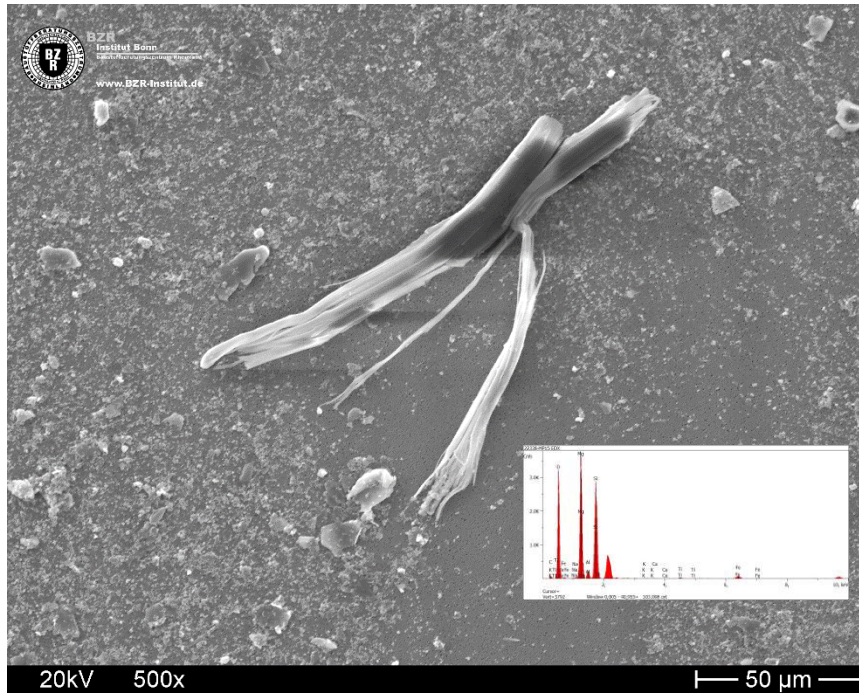
Probe : MP15
Projekt : 2130559 Rathaus Siegburg
Labor-Nr. : 22338-15
Befund : **Anhaltspunkte für eine Asbesthaltigkeit (Chrysotil) einer oder mehrerer Einzelproben**
Nachweisgrenze : ~0,1 M-%

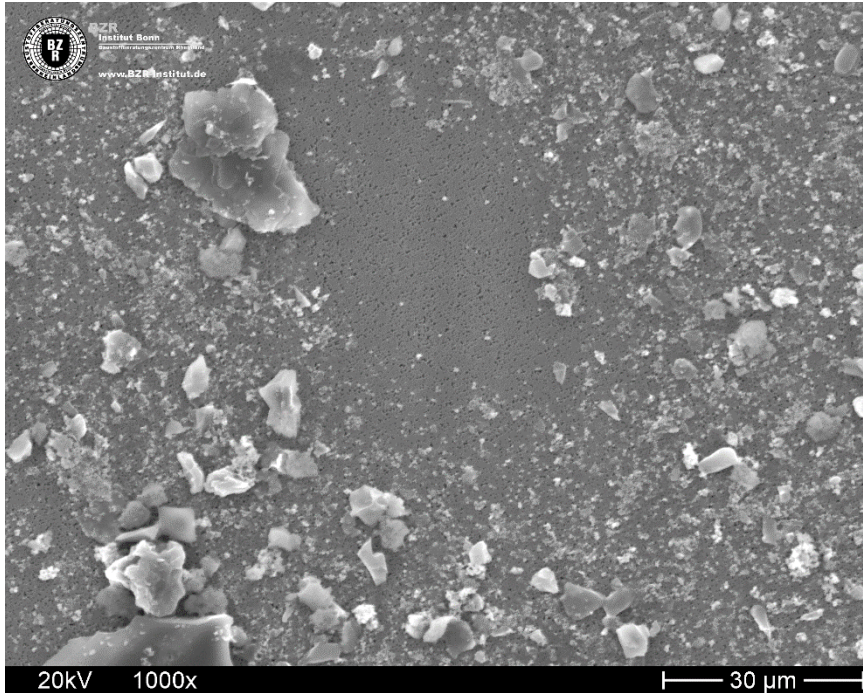
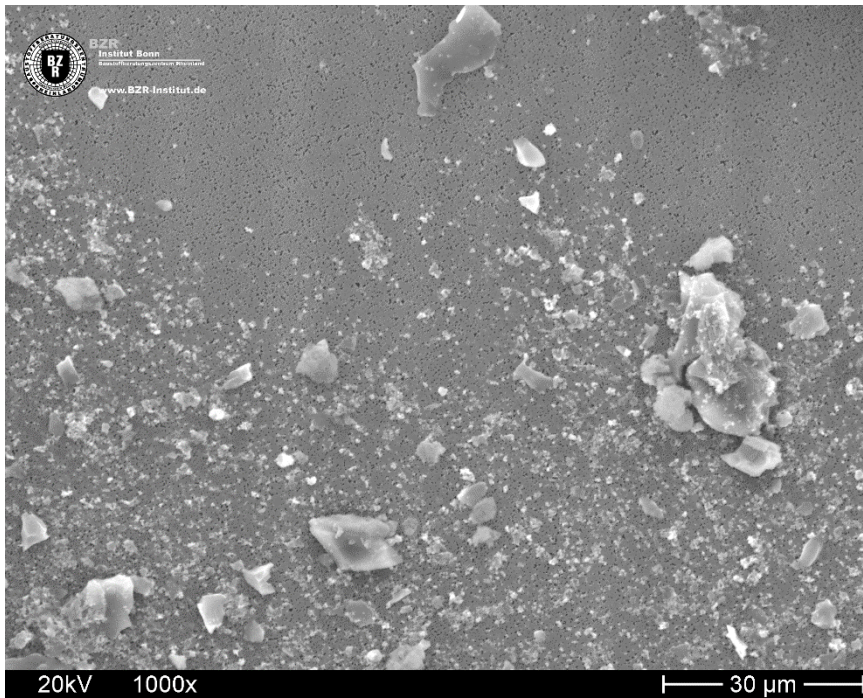
Probe : MP16
Projekt : 2130559 Rathaus Siegburg
Labor-Nr. : 22338-16
Befund : keine Anhaltspunkte für eine Asbesthaltigkeit einer oder mehrerer Einzelproben
Nachweisgrenze : ~0,1 M-%

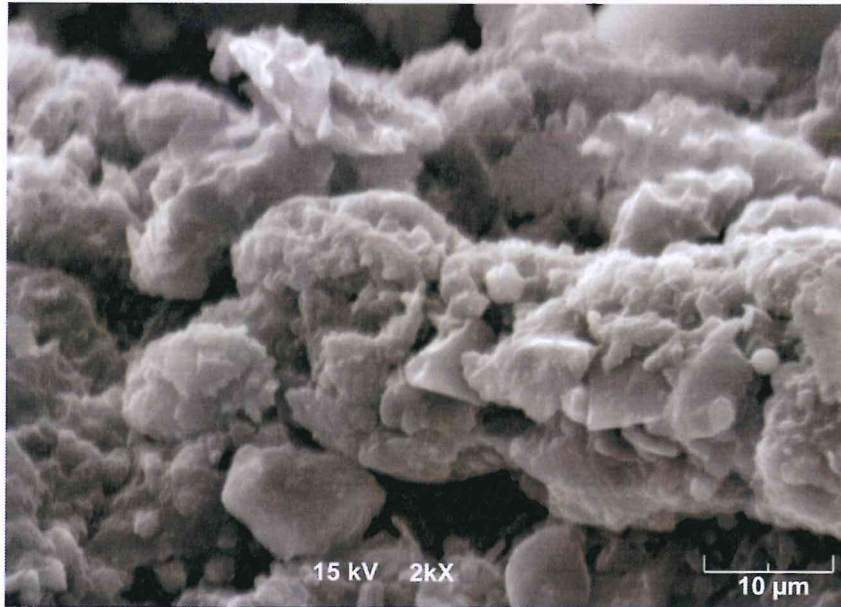
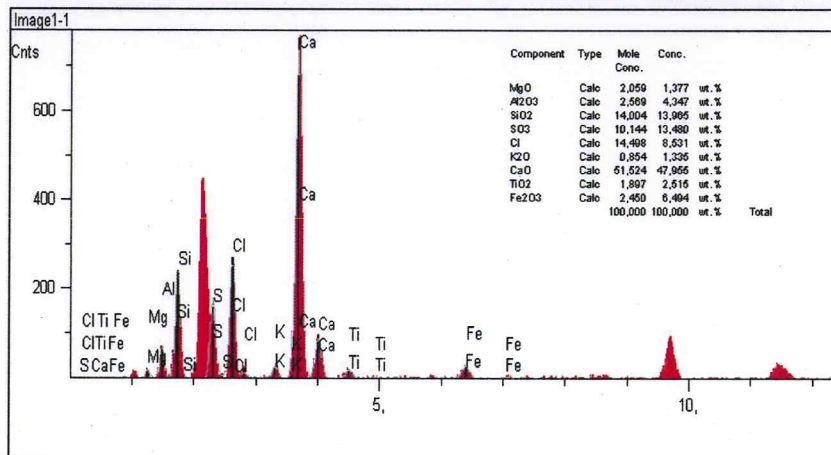
Bild 1: Rasterelektronenmikroskopische Darstellung des Querschnitts der Probe P 4, Buntsandsteinputz rot Labor-Nr. 14952-1
 Asbest war nicht nachweisbar.

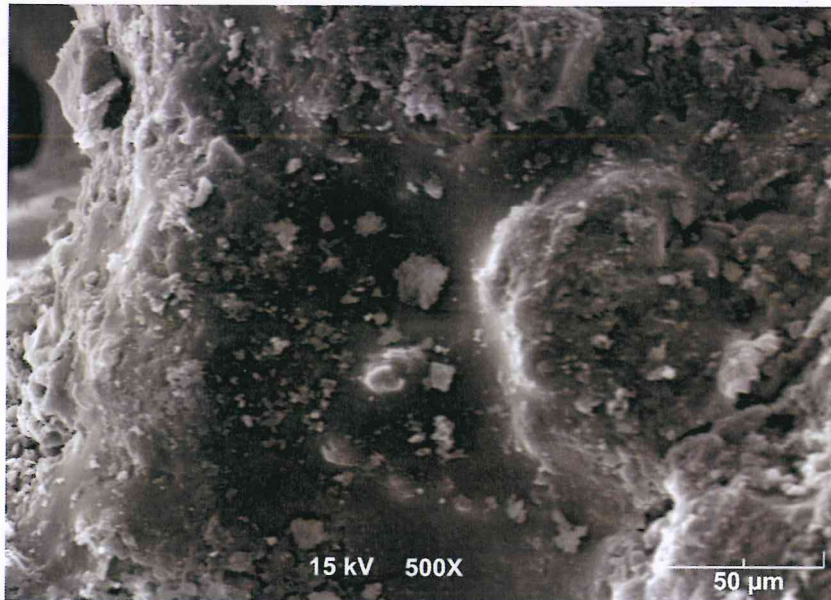
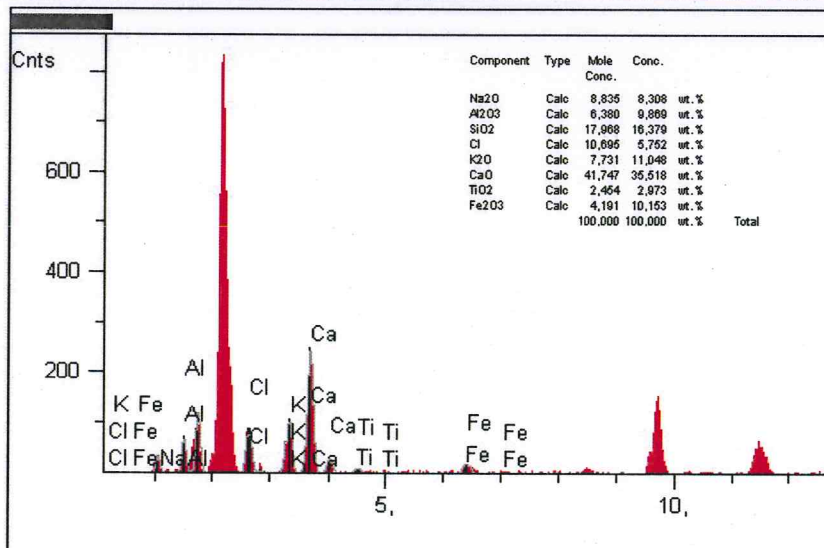
Bild 2: Rasterelektronenmikroskopische Darstellung des Querschnitts der Probe P 8, Buntsandsteinputz hell, Labor-Nr. 14952-2
 Asbest war nicht nachweisbar.

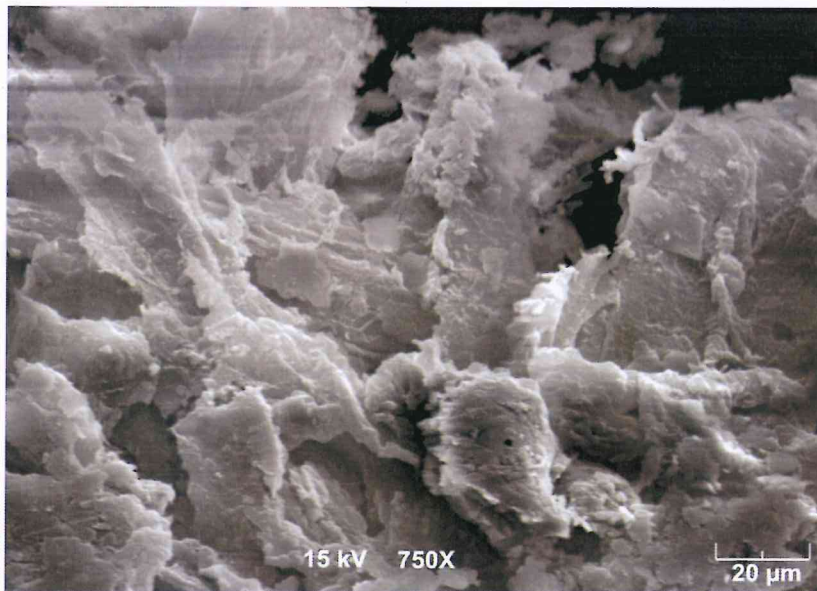
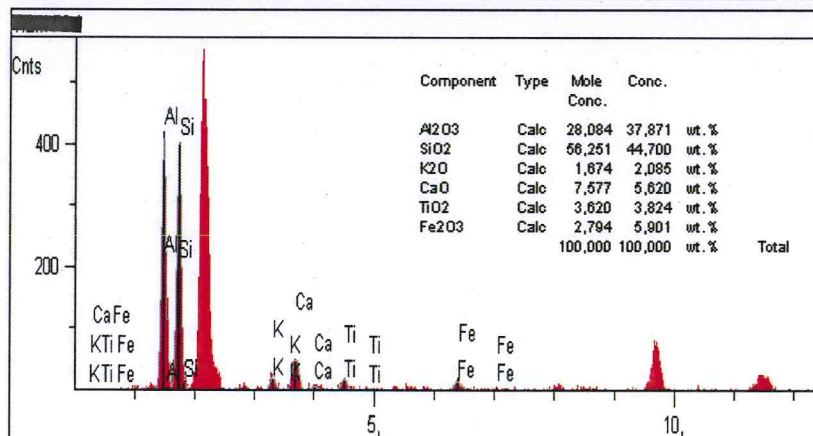
Bild 3: Rasterelektronenmikroskopische Darstellung des Querschnitts der Probe P 9, Pappe oberhalb der Heizung; Labor-Nr. 14952-3
 Asbest war nicht nachweisbar.

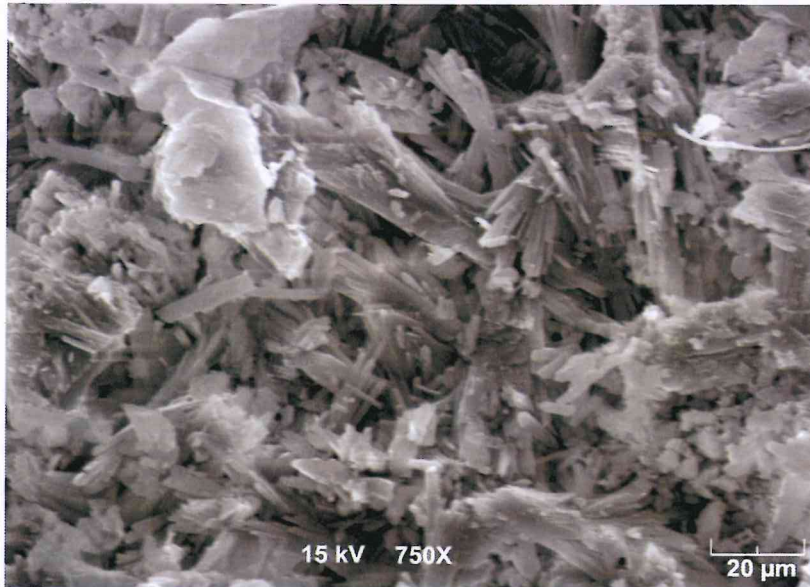
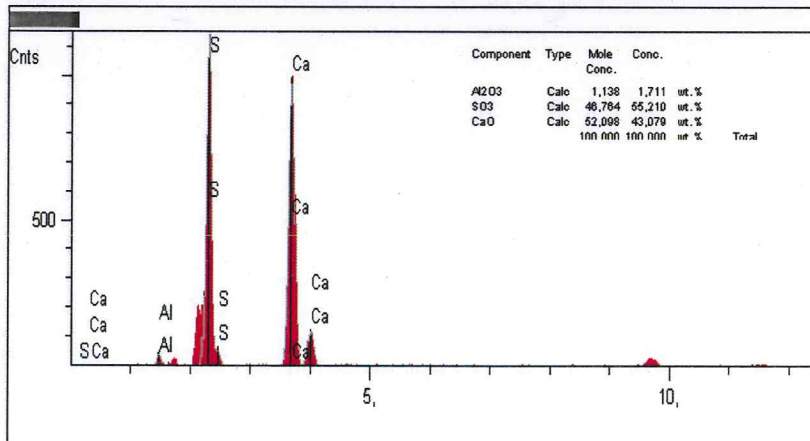
Bild 4: Rasterelektronenmikroskopische Darstellung des Querschnitts der Probe P 11, Gipsrohr Labor-Nr. 14952-4
 Asbest war nicht nachweisbar.

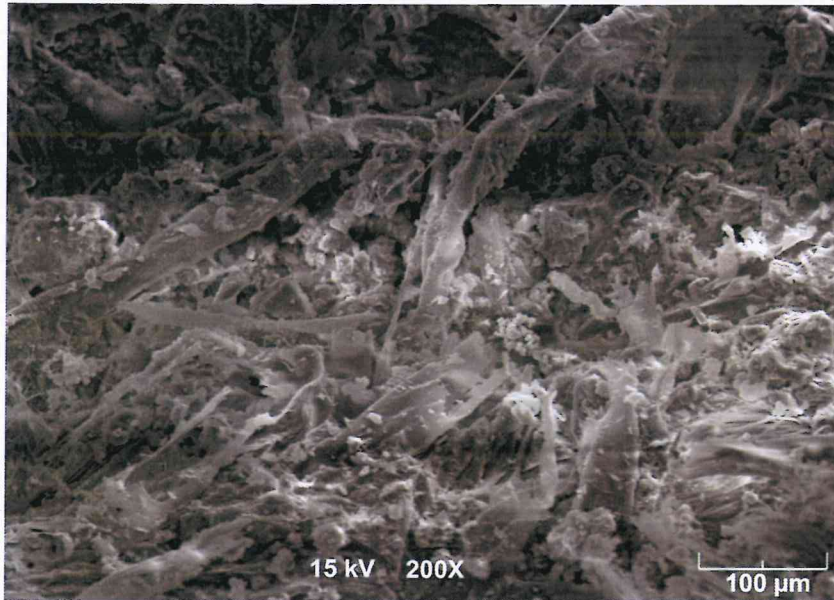
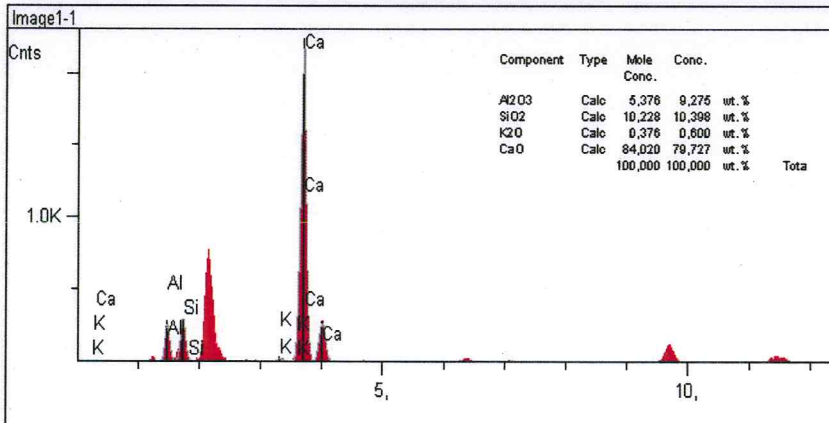
Bild 5: Rasterelektronenmikroskopische Darstellung des Querschnitts der Probe P 15, Faserzementkanal Labor-Nr. 14952-5
 Asbest war nicht nachweisbar.

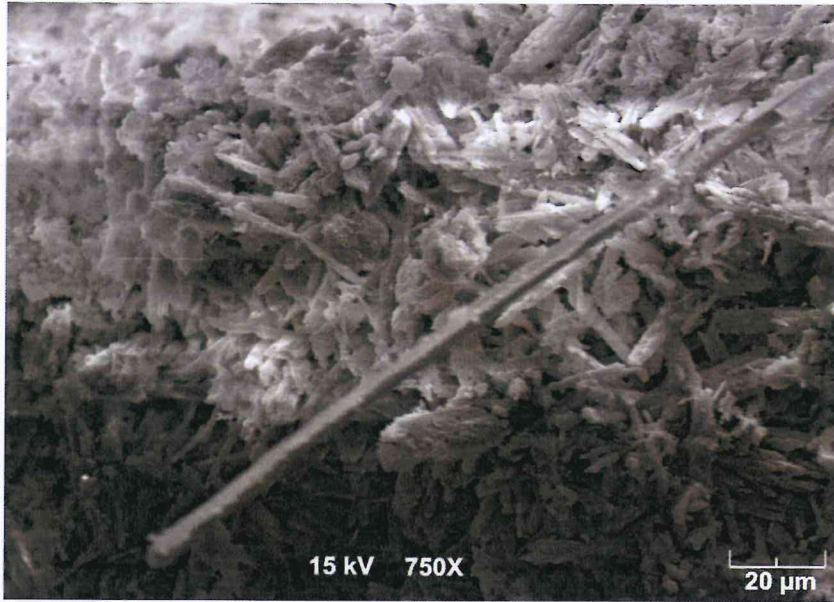
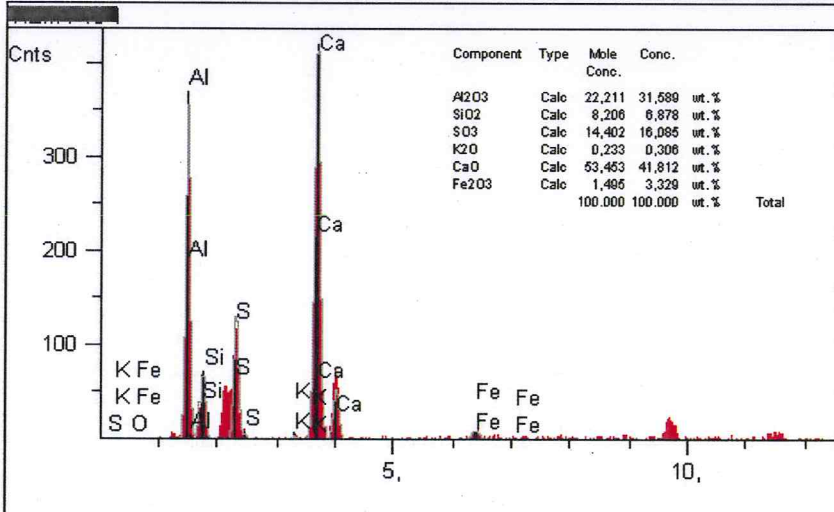
Bild 6: Rasterelektronenmikroskopische Darstellung des Querschnitts der Probe P 16, Rabitzputz
 Labor-Nr. 14952-6
 Asbest war nicht nachweisbar.

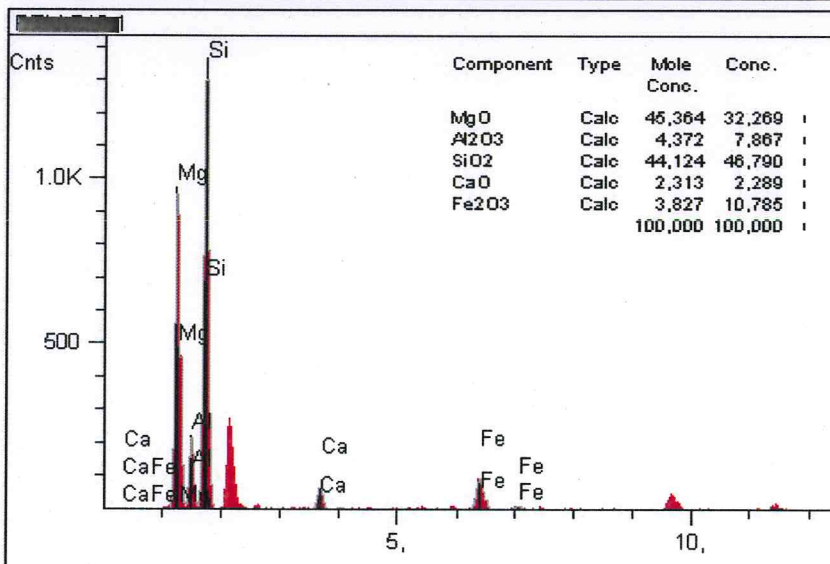
Bild 7: Rasterelektronenmikroskopische Darstellung des Querschnitts der Probe P 17, Leichtbaufaserplatte Labor-Nr. 14952-7
 Die Probe ist **asbesthaltig (Chrysotil/Weißasbest)**
 Das Produkt ist „schwach gebunden“.

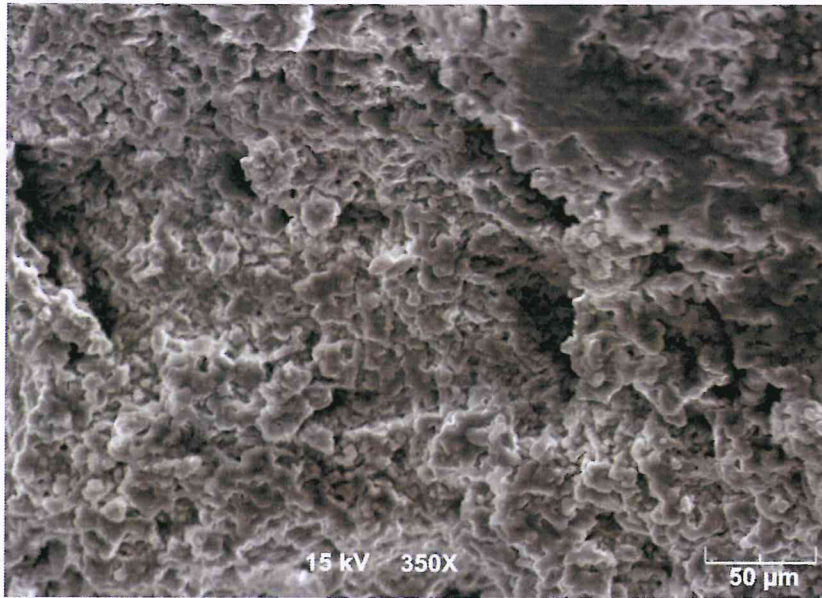
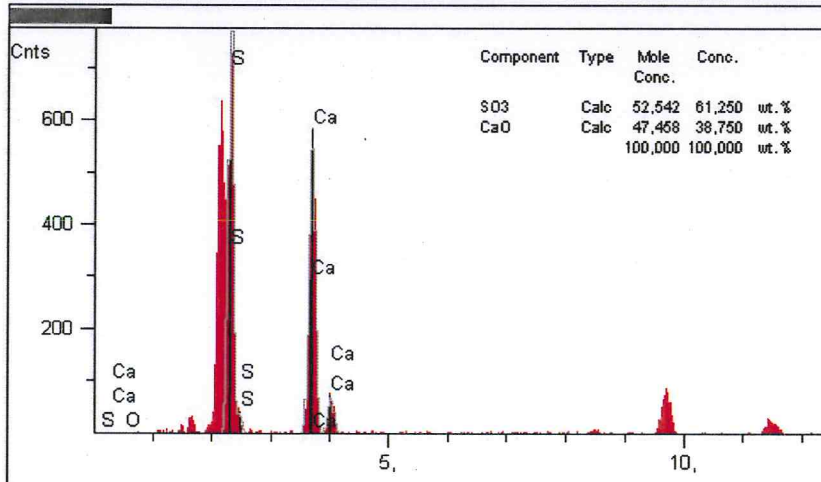
Bild 8: Rasterelektronenmikroskopische Darstellung des Querschnitts der Probe P 18, Dichtungskitt Lüftung Labor-Nr. 14952-8
Asbest wurde nicht festgestellt.

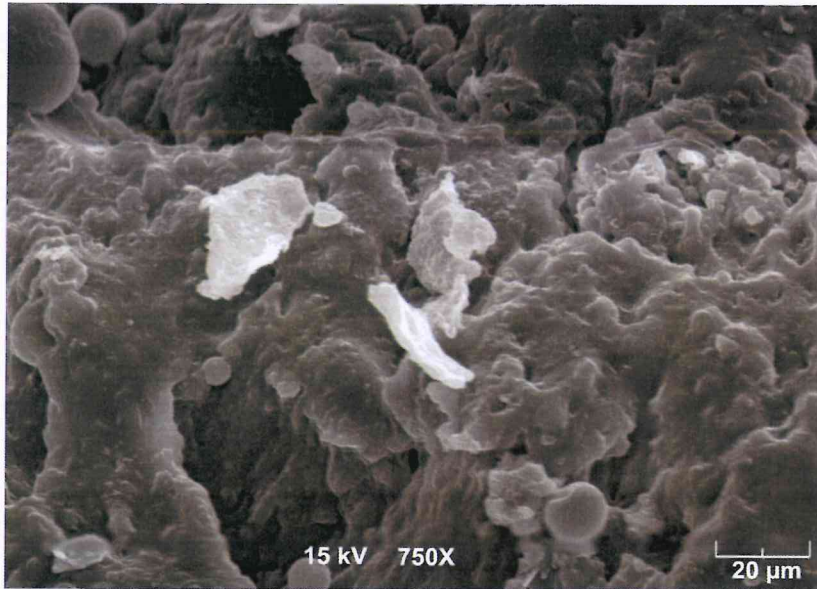
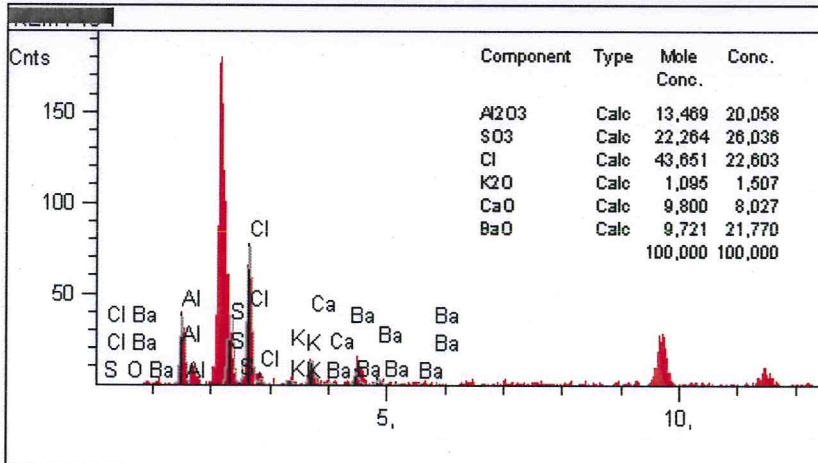
Bild 9: Rasterelektronenmikroskopische Darstellung des Querschnitts der Probe P 20, Dichtungskitt Lüftung, Labor-Nr. 14952-9
 Asbest wurde nicht festgestellt.

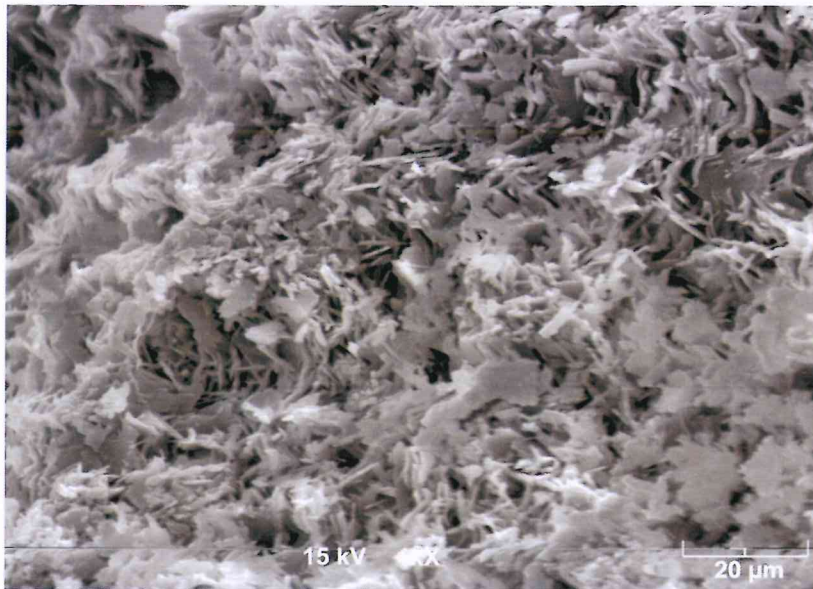
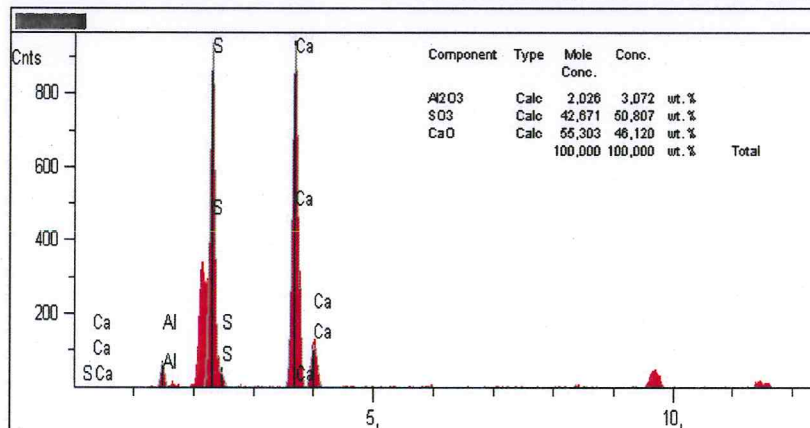
Bild 10: Rasterelektronenmikroskopische Darstellung des Querschnitts der Probe P 21, Wandverkleidung, Labor-Nr. 14952-10
 Asbest wurde nicht festgestellt.
