**STRASSENBAU KREISSTADT SIEGBURG
STADTTEIL BRASCHOß
BRASCHOSSESTRASSE
STRASSENZUSTANDSBERICHT**

KREISSTADT SIEGBURG
AMT FÜR BAUBETRIEB UND IMMOBILIENMANAGEMENT
NOGENTER PLATZ 10
53721 SIEGBURG

INGENIEURBÜRO DIRK UND MICHAEL STELTER
CARL F. PETERS-STRASSE 29
53721 SIEGBURG
TELEFON 02241/3090-0
Stand: Mai 2019

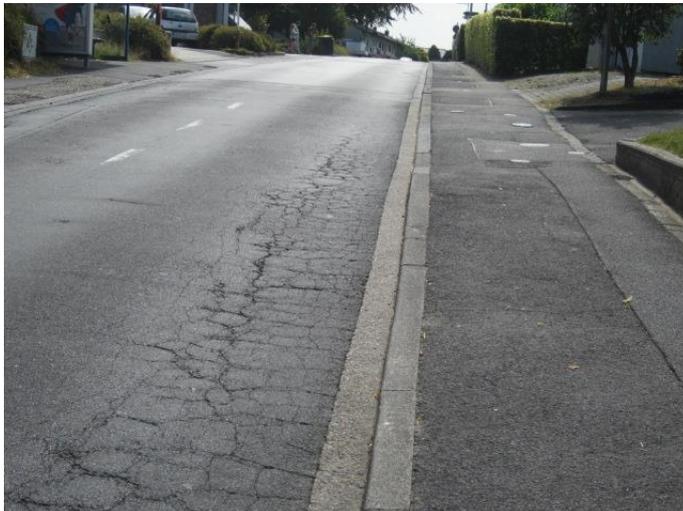
Im gesamten Streckenverlauf ist die Fahrbahn mit Ausnahme des Anschlusses an die B 56 in einem schlechten Zustand. Es sind eine Vielzahl von Netz- und Längsrissen in der Fahrbahn vorhanden. Weiterhin sind einige Straßenaufrüche vorhanden.

Bild 3 „Zustand Fahrbahn“

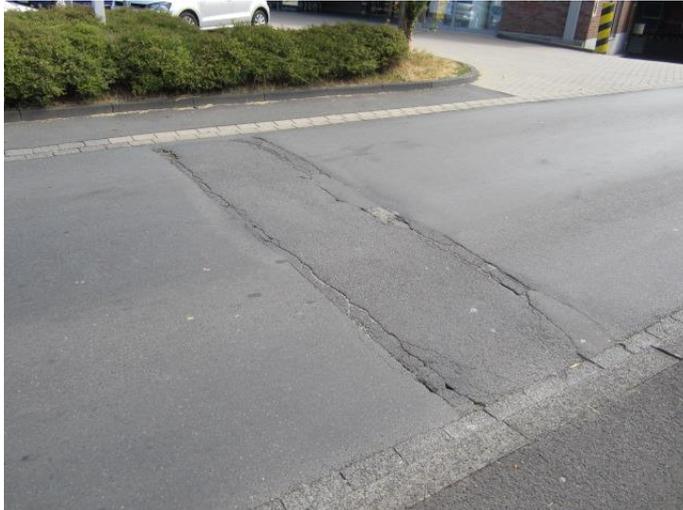
Die vorhandene Rinnenanlage weist größere Unebenheiten auf. Aufgrund des relativ großen vorhandenen Längsgefälles sind aber nur kleine Pfützenbildungen möglich.

Bild 4 „nicht fachgerechte Straßenaufbrüche“

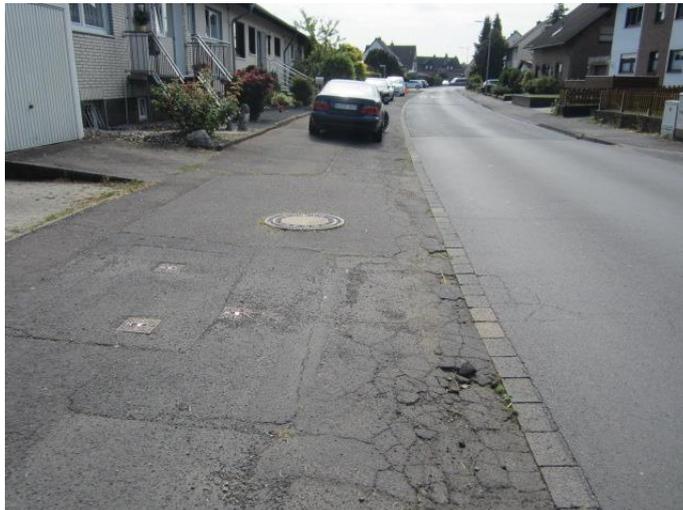
Insbesondere die Randbereiche sind in einem sehr schlechten Zustand. Die Flächen weisen eine Vielzahl von Rissen auf und teilweise beginnt sich die Asphaltdecke komplett abzulösen. Die Fahrbahn ist in einem etwas besseren Zustand, wobei auch hier viele Risse vorhanden sind. Teilweise sind auch nicht fachgerecht wiederhergestellte Fahrbahnaufbrüche vorhanden.

Bild 5: Zustand Nebenflächen und Fahrbahn

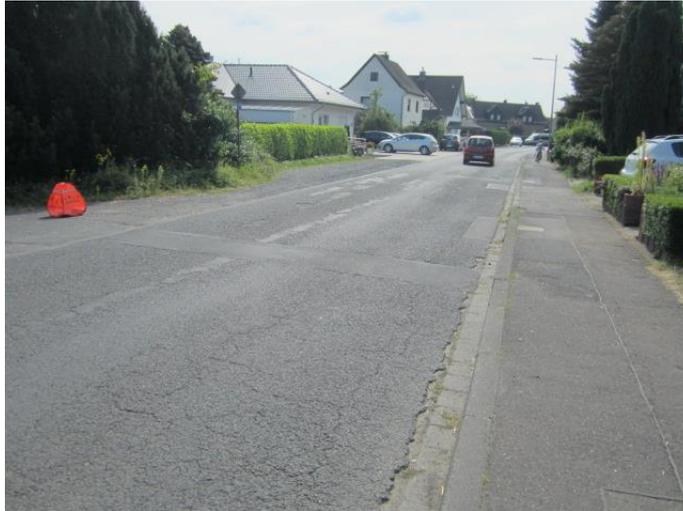
Die Fahrbahn weist eine Vielzahl von Längs- und NetZRissen auf. Weiterhin sind Unebenheiten in der Fahrbahn vorhanden. Es sind einige Straßenaufbrüche vorhanden. Auffällig ist, dass ein vor der Einmündung Im Hollesgarten vorhandener größerer Längsaufbruch in einem deutlich besseren Zustand als der Rest der Fahrbahn ist.

Bild 6: Zustand Gehweg und Fahrbahn

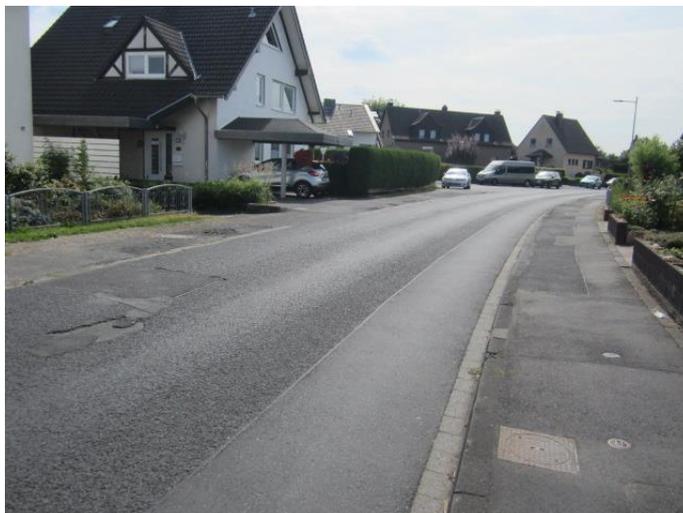
Bild 7: Fahrbahn, Gehweg und Längsaufbruch

Die Gehweganlage ist ebenfalls in keinem guten Zustand. Auch hier sind Risse vorhanden. Es ist eine sehr große Anzahl von Straßenaufbrüchen vorhanden.

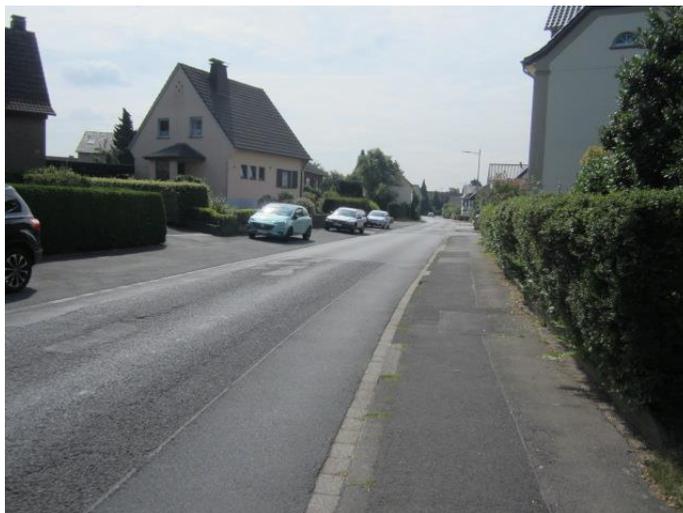
Die Fahrbahn weist eine Vielzahl von Längs- und Netzzissen auf. Weiterhin sind Unebenheiten in der Fahrbahn vorhanden. Es sind einige Straßenaufbrüche vorhanden. Insbesondere an der einzeiligen Rinne am Übergang zu den Randstreifen ist die Asphaltfläche in einem schlechten Zustand und beginnt sich teilweise aufzulösen. Auch in diesem Streckenabschnitt ist auf der Westseite ein Längsaufbruch vorhanden, der in einem optisch besseren Zustand als der Rest der Fahrbahn ist.

Die niveaugleich zur Straße befestigten Randbereiche auf der Ostseite bestehen überwiegend aus einer dünnen Asphaltsschicht und beginnen sich abschnittsweise aufzulösen. Es sind größere Schlaglöcher und eine Vielzahl von Rissen vorhanden.

Bild 8: Zustand Gehweg und Fahrbahn

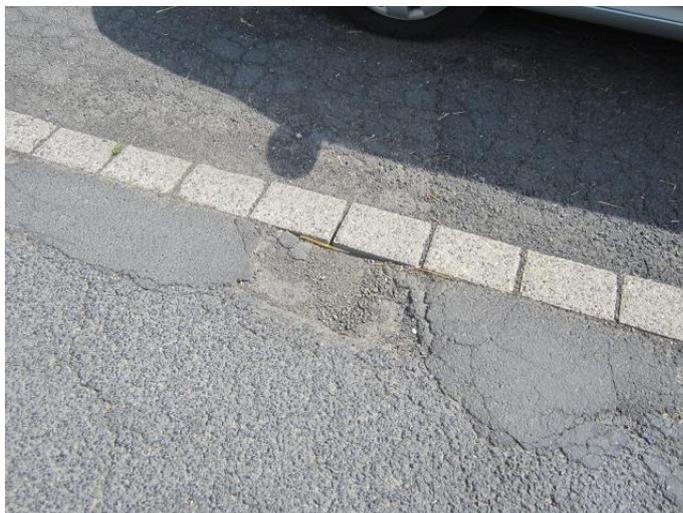
Bild 9: Fahrbahn, Gehweg und Längsaufbruch

Die Gehweganlage ist ebenfalls in keinem guten Zustand. Auch hier sind Risse und eine sehr große Anzahl von Straßenaufbrüchen vorhanden.

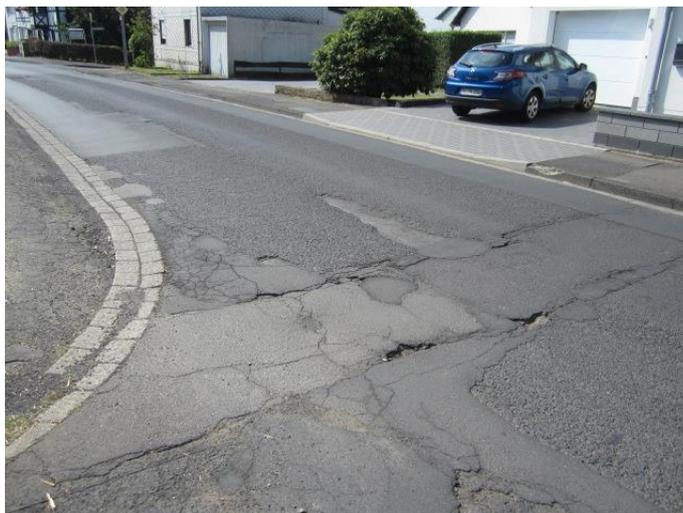
Die Fahrbahn weist eine Vielzahl von Längs- und Netzzrissen auf. Weiterhin sind Unebenheiten in der Fahrbahn und einige Straßenaufbrüche vorhanden. Insbesondere an der einzeiligen Rinne am Übergang zu den Randstreifen ist die Asphaltfläche in einem schlechten Zustand und beginnt sich teilweise aufzulösen. Auch in diesem Streckenabschnitt ist auf der Westseite ein Längsaufbruch vorhanden, der in einem optisch besseren Zustand als der Rest der Fahrbahn ist. Weiterhin ist die Fahrbahndecke an der Einmündung in den Brunnenweg in einem optisch besseren Zustand.

Bild 10: Zustand Gehweg und Fahrbahn

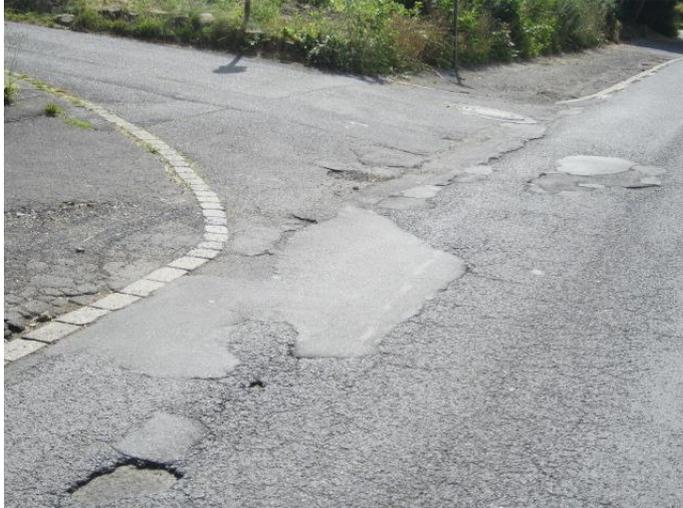
Bild 11: Fahrbahn und Randstreifen Nordseite

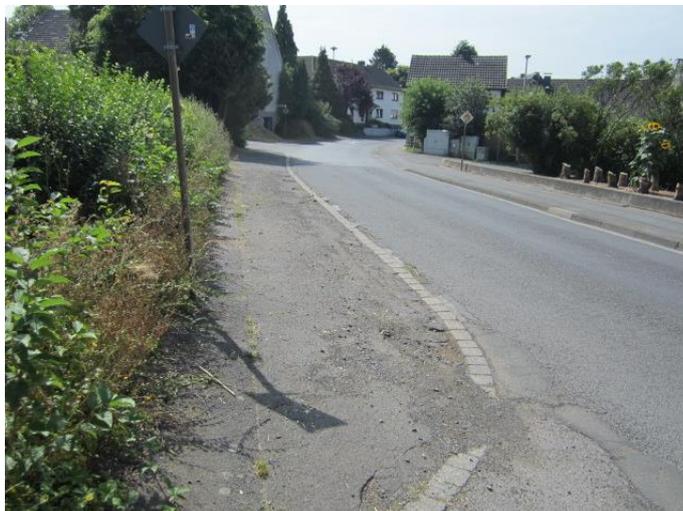
Die Fahrbahn weist eine Vielzahl von Längs- und Netzzissen auf. Weiterhin sind Unebenheiten in der Fahrbahn vorhanden. Es sind einige Straßenaufbrüche vorhanden. Auch in diesem Streckenabschnitt ist auf der Westseite ein Längsaufbruch vorhanden, der in einem optisch besseren Zustand als der Rest der Fahrbahn ist. Weiterhin ist die Fahrbahndecke an der Einmündung in den Brunnenweg in einem optisch besseren Zustand.

Bild 12: Allgemeinzustand

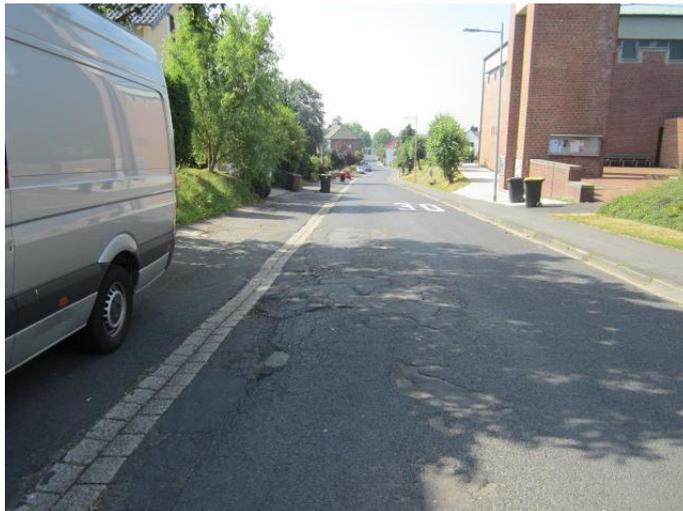
Die Fahrbahn weist eine Vielzahl von Längs- und Netzzissen auf. Weiterhin sind Unebenheiten in der Fahrbahn vorhanden. Es sind einige Straßenaufbrüche und insbesondere am Übergang zu den Pflasterstreifen größere Schäden vorhanden.

Bild 13: Allgemeinzustand

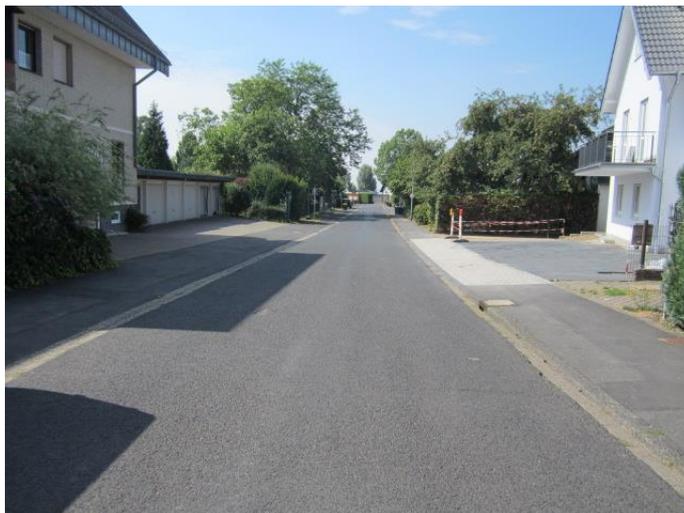
Die Fahrbahn weist einige Längs- und Netzzissen auf. Allgemein ist die Fahrbahn in diesem Bereich in einem optisch besseren Zustand als in den nördlich angrenzenden Bereichen.

Bild 14: Allgemeinzustand

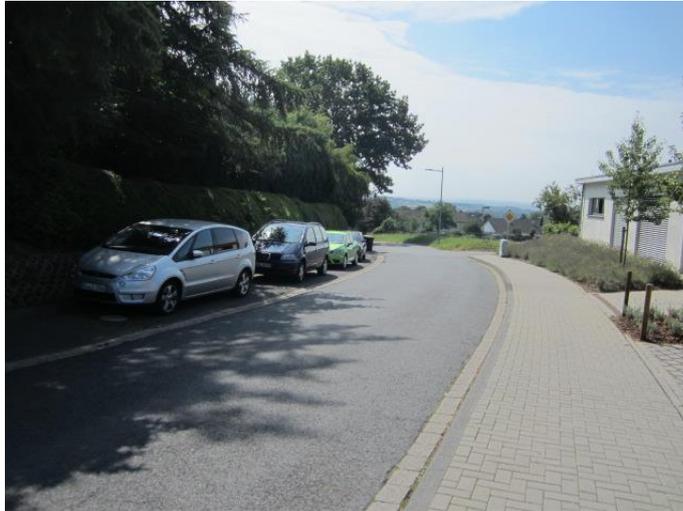
Die Fahrbahn weist einige Längs- und Netzrisse auf. Allgemein ist die Fahrbahn in diesem Bereich in einem optisch besseren Zustand als in den nördlichen Teilabschnitten.

Bild 15: Allgemeinzustand mit Pflasterung des Gehweges vor der Kindertagesstätte

Die Gehweganlage ist ebenfalls in einem befriedigenden Zustand. Der gepflasterte Abschnitt ist in einem guten Zustand. Im asphaltierten Bereich sind Risse und kleinere Aufbrüche im Gehweg vorhanden.

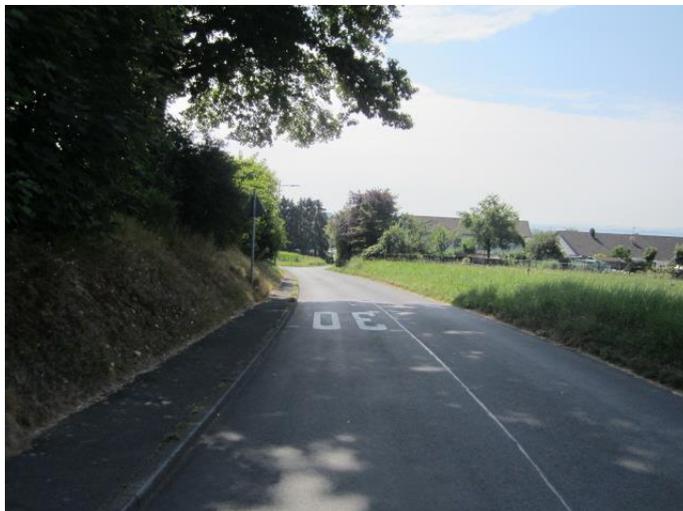
Bild 16: Allgemeinzustand mit östlichem Gehweg

Die Gehweganlage ist in einem deutlich schlechteren Zustand. Hier sind viele Risse und teilweise Schlaglöcher im Gehweg vorhanden.

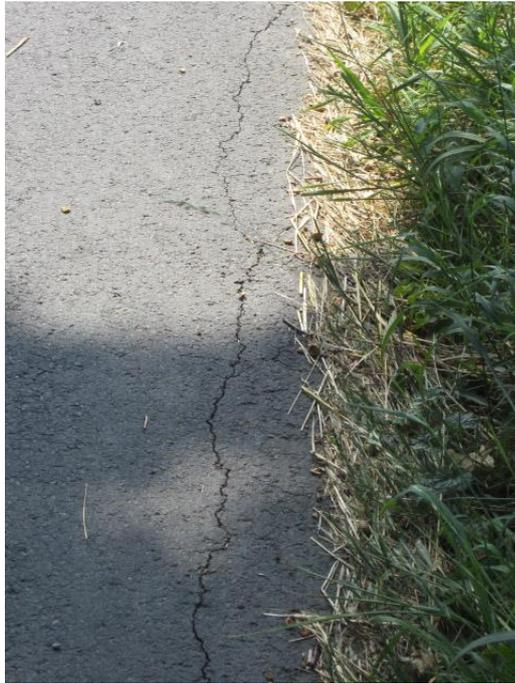
Die Fahrbahn weist einen optisch relativ neuen Asphaltbelag auf. Als Mangel sind hauptsächlich Längsrisse an den Rändern der Asphaltbefestigung vorhanden.

Bild 17: Risse am Fahrbahnrand
