**STRASSENBAU KREISSTADT SIEGBURG
STADTTEIL ZENTRUM UND STALLBERG
ZEITHSTRASSE**

STRASSENZUSTANDSBERICHT

INGENIEURBÜRO DIRK UND MICHAEL STELTER
CARL F. PETERS-STRASSE 29
53721 SIEGBURG
TELEFON 02241/3090-0
Stand: Januar 2019

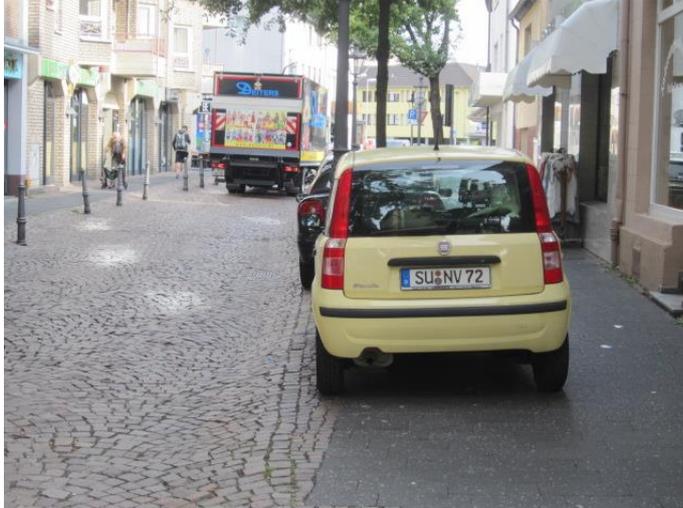
Bild 1 „vorhandenes Straßenprofil in Blickrichtung Osten“

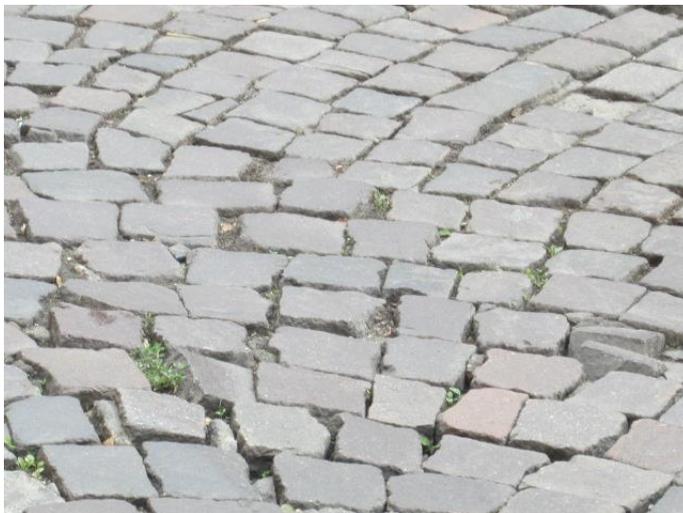
Im gesamten Streckenverlauf ist die Natursteinpflasterdecke in keinem guten Zustand. Die Verfugung des Pflasters hat sich an vielen Stellen aufgelöst, so dass sich auch die Steine abschnittsweise bereits gelöst haben. Eine Vielzahl der Natursteine ist gebrochen. Weiterhin sind innerhalb der Pflasterdecke Unebenheiten vorhanden; in der Straße ist somit im Niederschlagsfall mit Pfützenbildungen zu rechnen.

Bild 2 „Zustand Natursteinpflaster“

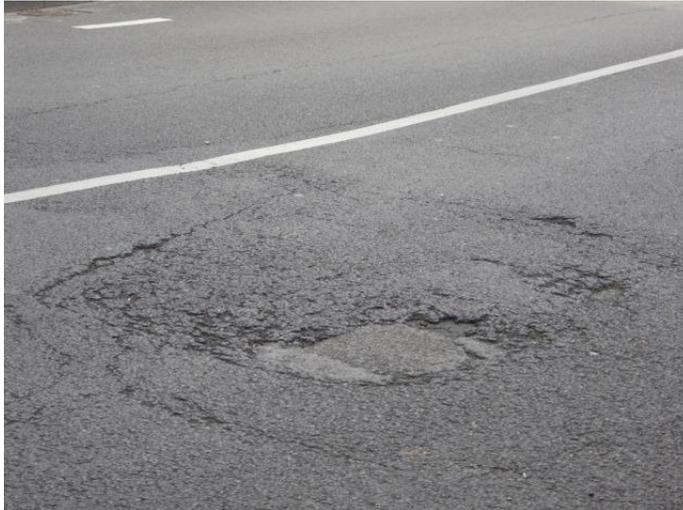
Die Fahrbahndecke weist in diesem Abschnitt im Bereich der Kurven und vor und in der Kreisverkehrsanlage größere Unebenheiten auf. Diese treten an den am stärksten belasteten Abschnitten der Straße auf. Weiterhin sind einige kleinere Risse in der Fahrbahndecke vorhanden.

Bild 3: Beispiel abgesackte Decke im Ausbauabschnitt

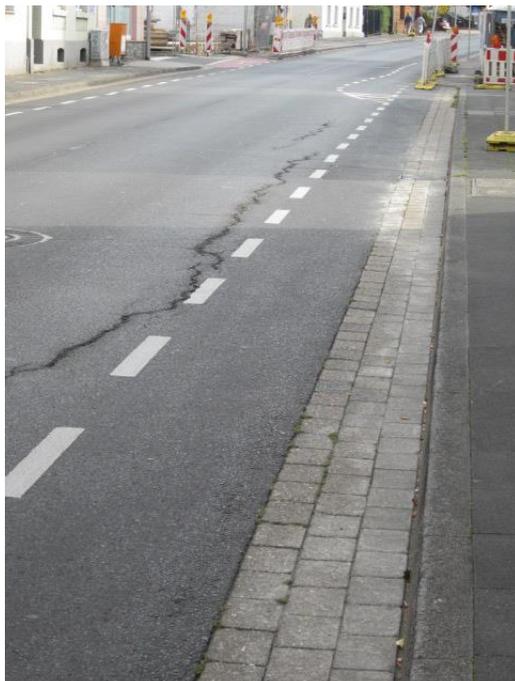
Die Fahrbahndecke weist in diesem Abschnitt einige Risse und Verdrückungen auf. Auffällig ist ein langer Längsriss auf der Südseite der Fahrbahn. Dieser Riss ist so tief, dass er nicht nur in der Deckschicht der Fahrbahn vorhanden ist.

Bild 4: Beispiel Längsriss in Fahrbahn

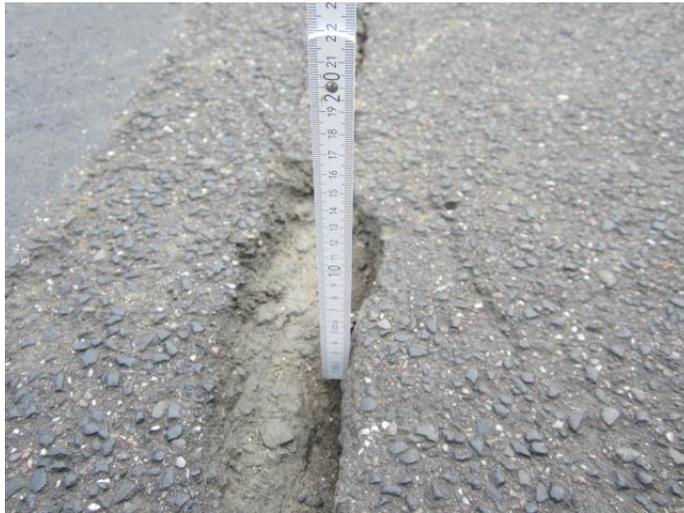
Die Fahrbahndecke weist in diesem Abschnitt einige Quer- und Längsrisse auf. Diese sind abschnittsweise stärker ausgeprägt. Innerhalb der Fahrbahn sind vereinzelt auch Fahrbahnaufbrüche (quer) vorhanden. Stellenweise sind auch Reparaturstellen vorhanden. Weiterhin sind innerhalb der Asphaltdecke deutliche Fahrspuren mit Absenkungen im Zentimeterbereich zu sehen.

Bild 4: Beispiel Riss in Fahrbahn (mehrere Zentimeter)

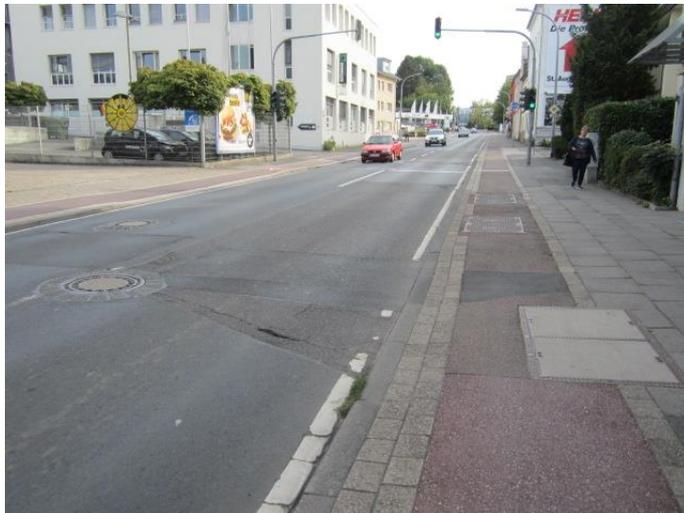
Bild 5: Beispiel Allgemeinzustand

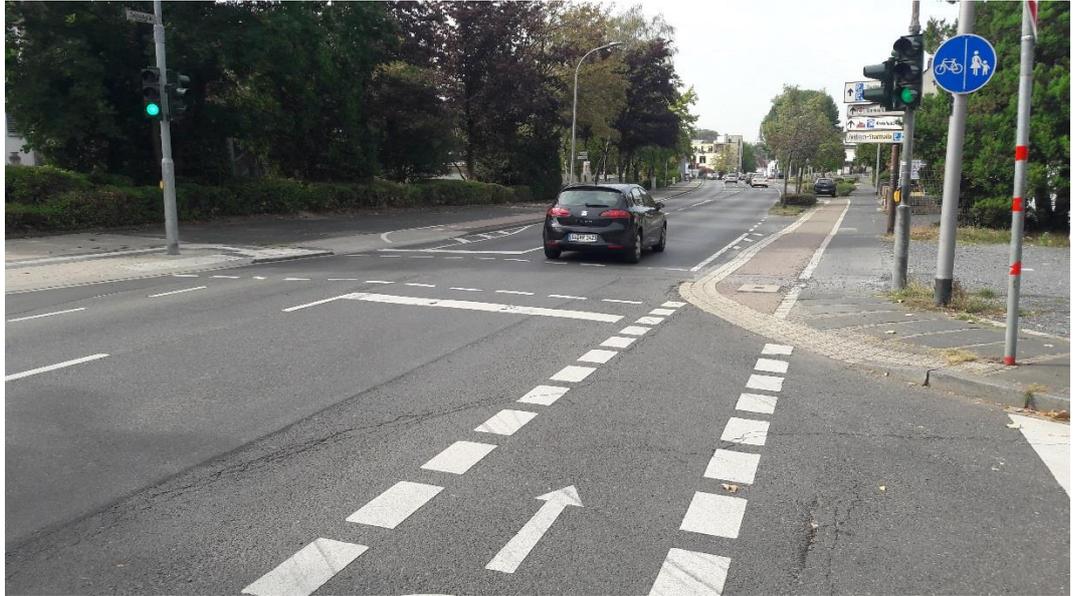
Die Fahrbahndecke weist in diesem Abschnitt einige Quer- und Längsrisse auf. Diese sind abschnittsweise stärker ausgeprägt. Innerhalb der Fahrbahn sind vereinzelt auf Fahrbahnaufbrüche (Quer) vorhanden. Stellenweise sind auch Reparaturstellen vorhanden. Weiterhin sind innerhalb der Asphaltdecke deutliche Fahrspuren mit Absenkungen im Zentimeterbereich vorhanden.

Bild 6: Ausbauabschnitt Tönisbergstraße bis Am Stadion

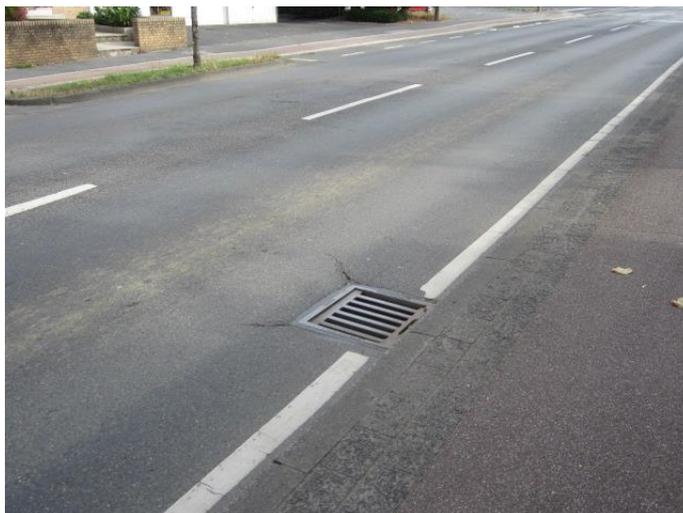
Die vorhandenen Straßenabläufe sind teilweise mehr oder weniger stark ab-
gesackt.

Bild 7: abgesenkter Straßenablauf

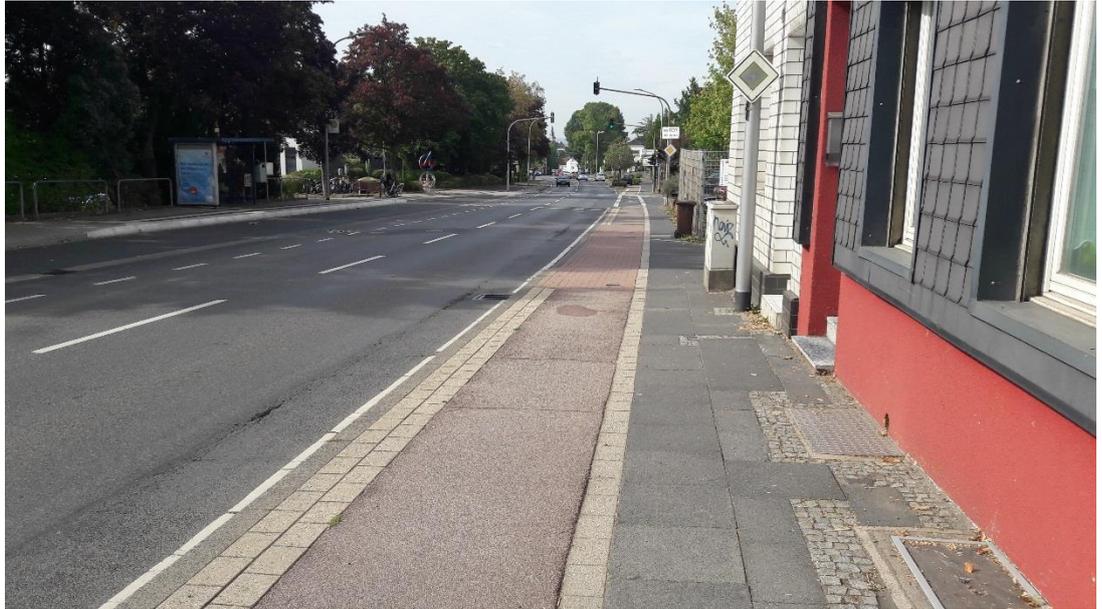
Die Fahrbahndecke weist in diesem Abschnitt einige Quer- und Längsrisse auf. Insbesondere sind Längsrisse am nördlichen Fahrbahnrand vorhanden. Weiterhin sind innerhalb der Asphaltdecke deutliche Fahrspuren mit Absenkungen im Zentimeterbereich vorhanden.

Bild 8: Ausbauabschnitt Am Stadion bis Seidenbergstraße mit Längsriß

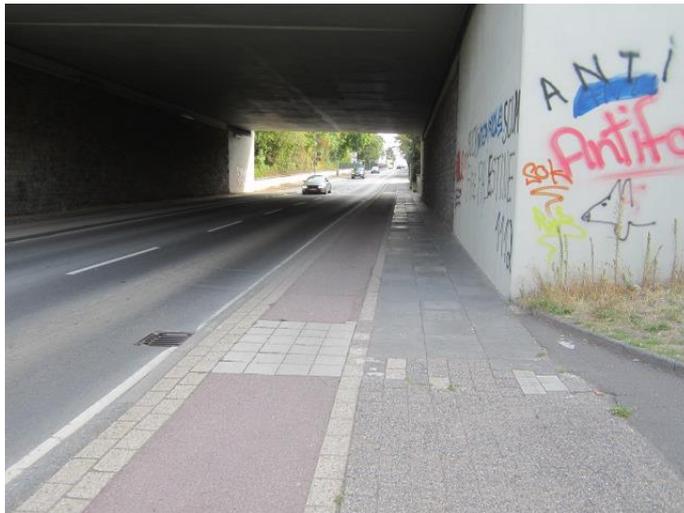
Die Fahrbahndecke weist in diesem Abschnitt einige Quer- und Längsrisse auf. Weiterhin sind innerhalb der Asphaltdecke deutliche Fahrspuren mit Absenkungen im Zentimeterbereich vorhanden.

Bild 9: Ausbauabschnitt Seidenbergstraße bis Auf den Tongruben

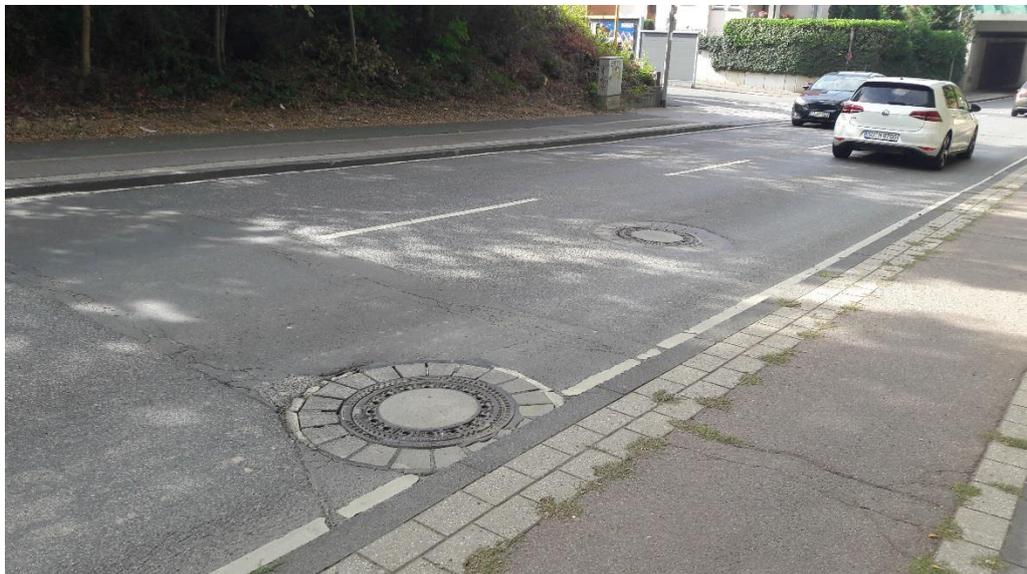
Bild 10: Beispiel Fahrbahnzustand am Schachtdeckel mit Rissen im Radweg

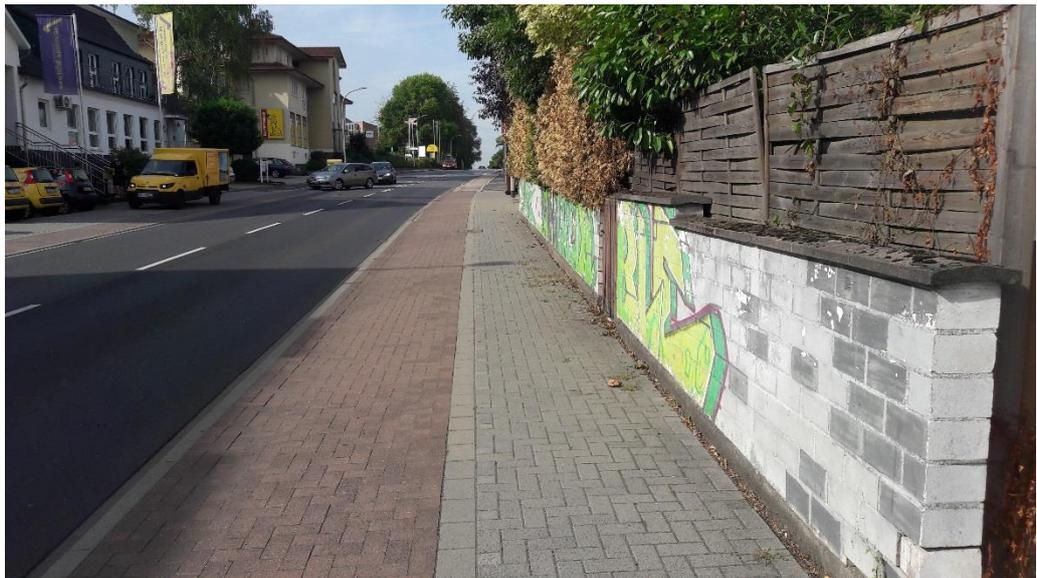
Bild 11: gepflasterte Rad- und Gehwege

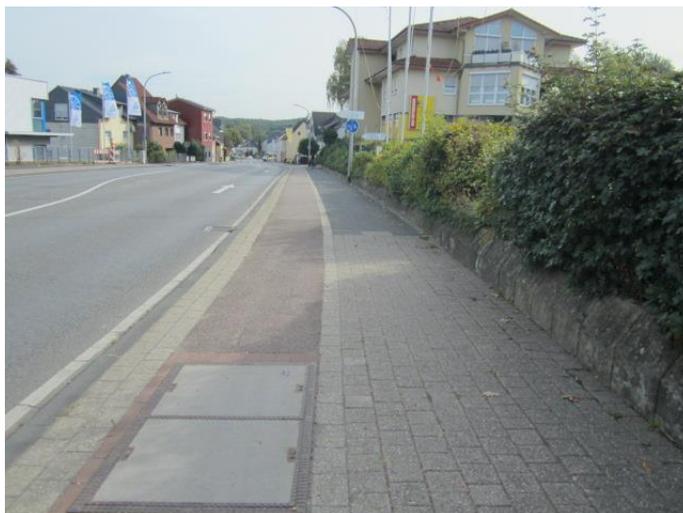
Bild 12: Bereich asphaltierter Radweg

Innerhalb der asphaltierten Radwege sind ebenfalls einige Längs- und Netze risse vorhanden. Im neu gepflasterten Abschnitt zwischen Hausnummer 298

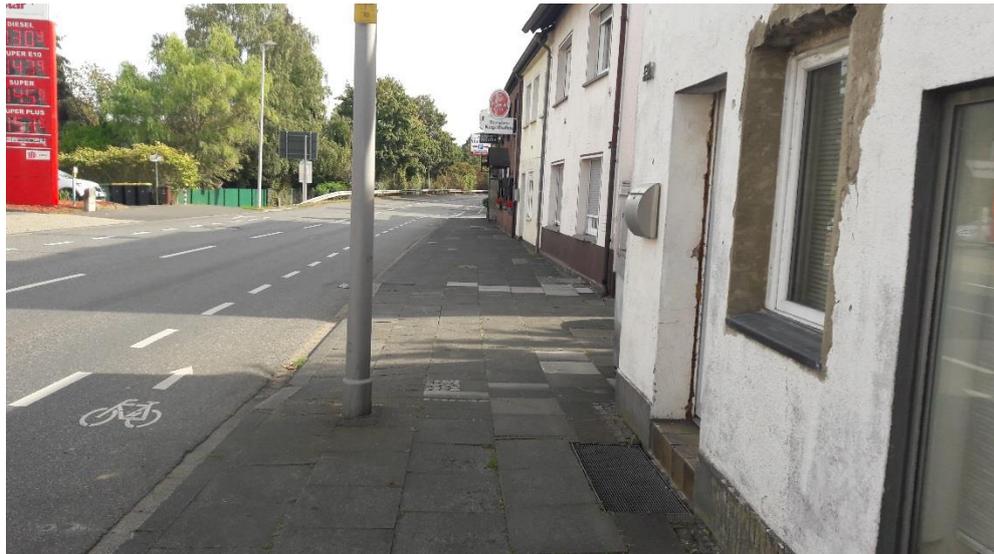
Die Fahrbahndecke weist in diesem Abschnitt einige Quer- und Längsrisse auf. Weiterhin sind innerhalb der Asphaltdecke deutliche Fahrspuren mit Absenkungen im Zentimeterbereich vorhanden.

Bild 13: Ausbauzustand bebauter Bereich

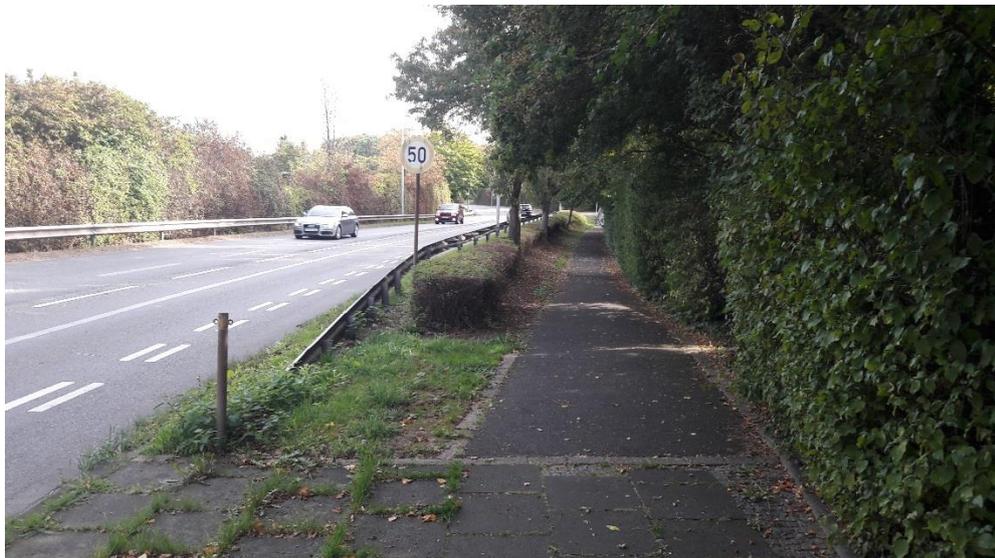
Bild 14: Übergang in den anbaufreien Teil

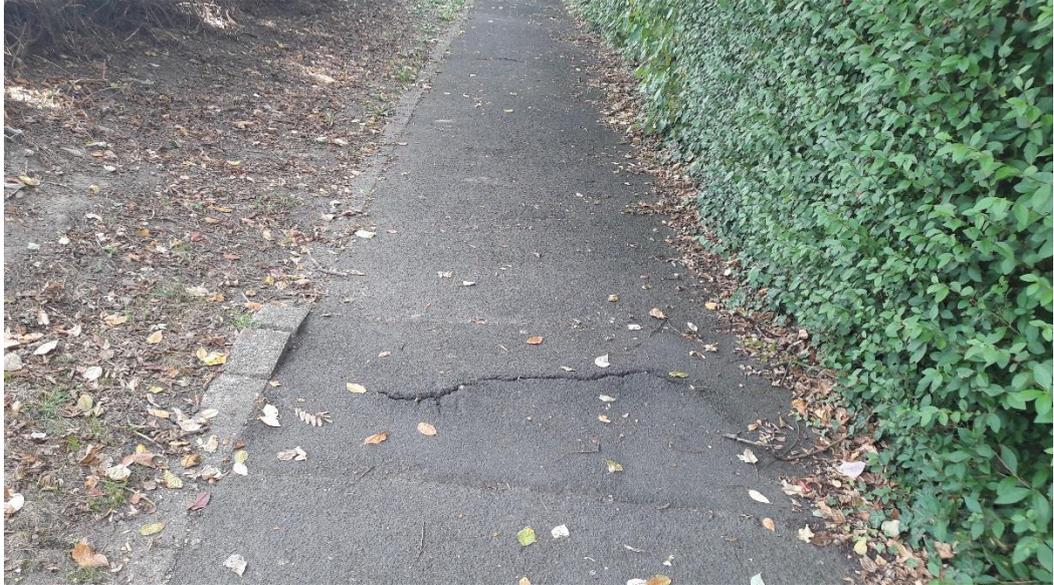
Die Bordanlage und die Pflasterstreifen sind in einem guten Zustand. Es sind nur vereinzelt Schäden vorhanden. Innerhalb der Gehwege sind einige Betonsteinplatten gebrochen. Der gepflasterte Bereich ist in einem guten Zustand. Im anbaufreien Bereich sind im asphaltierten Bereich einige Wurzelschäden vorhanden. Hier ist der Asphaltbelag bis zu mehrere Zentimeter angehoben.

Bild 15: Beispiel Wurzelschaden

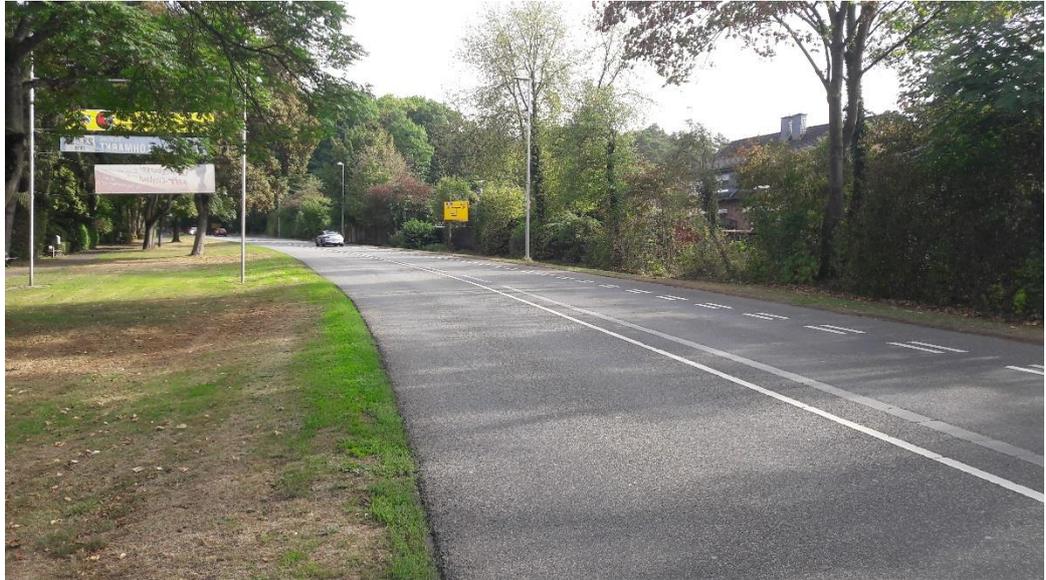
Die Fahrbahndecke weist in diesem Abschnitt wenige Quer- und Längsrisse auf. Innerhalb der Asphaltdecke sind deutliche Fahrspuren mit Absenkungen im Zentimeterbereich vorhanden.

Bild 14: Ausbauzustand An den Höfen-Jägerstraße

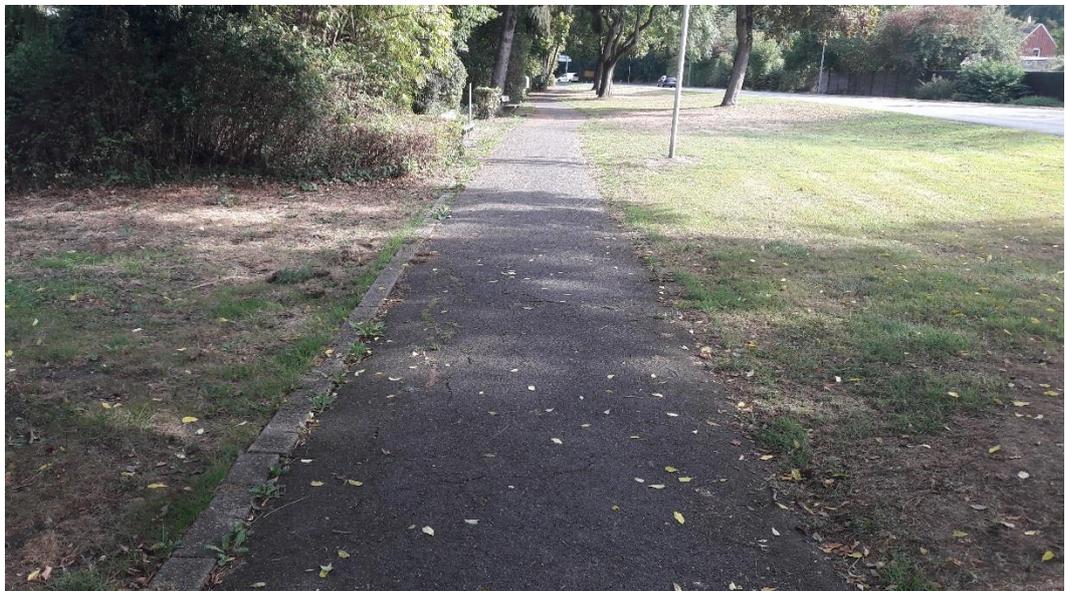
Bild 15: Gehweg

Im Gehweg sind einige Wurzelschäden vorhanden.

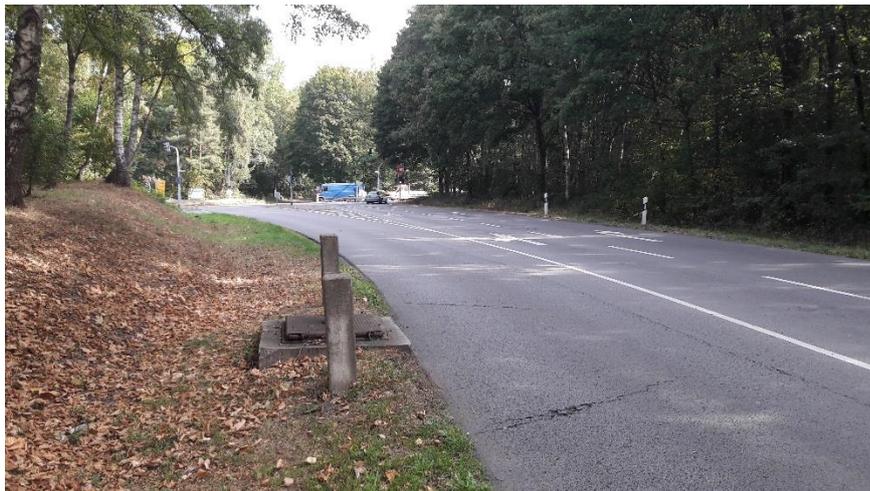
Die Fahrbahndecke weist in diesem Abschnitt einige Quer- und Längsrisse auf. Innerhalb der Asphaltdecke sind deutliche Fahrspuren mit Absenkungen im Zentimeterbereich vorhanden.

Bild 16: Ausbauzustand Jägerstraße bis B 56
