# **Stadt Siegburg**

***Standort Rathaus Siegburg  
Siegburg***

## **Schadstoffkataster - Erweiterung**

Projekt - Nr. 2130559RB\_G02  
Bonn, 14.10.2019  
Dipl.-Geol. Hannah Methner

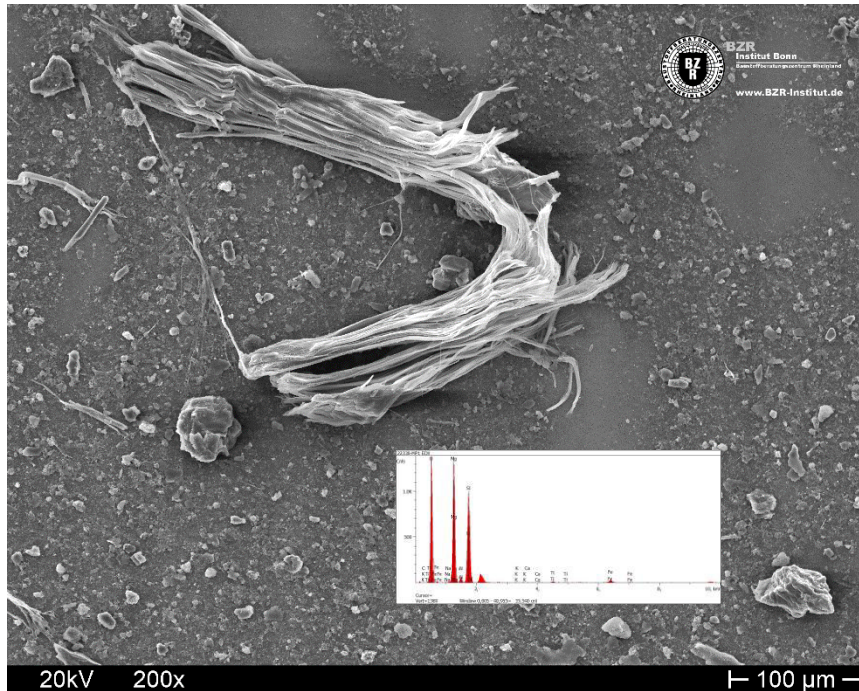
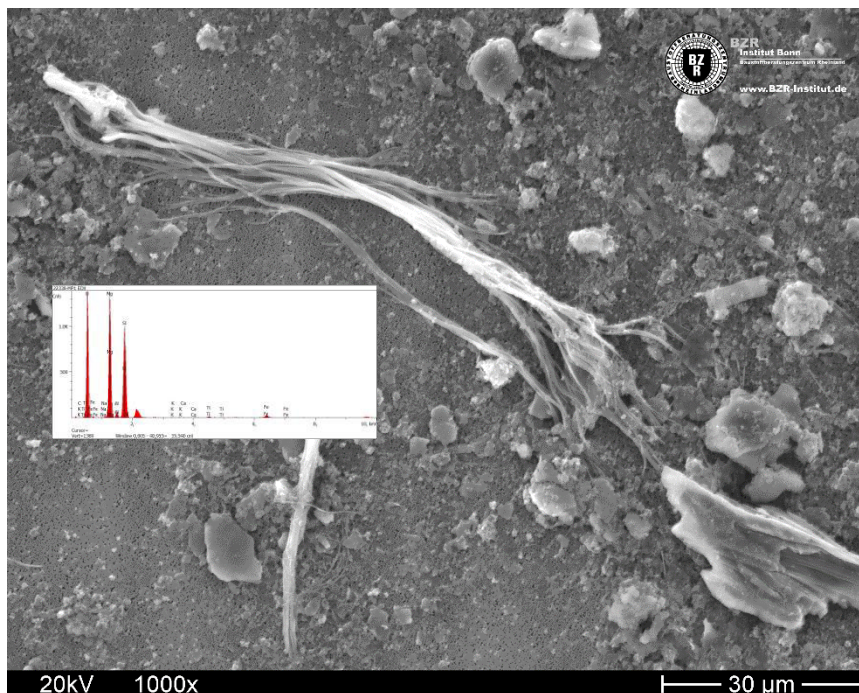
Probe : MP1  
 Projekt : 2130559 Rathaus Siegburg  
 Labor-Nr. : 22338-1  
 Befund : **Anhaltspunkte für eine Asbesthaltigkeit (Chrysotil) einer oder mehrerer Einzelproben**  
 Nachweisgrenze : ~0,1 M-%

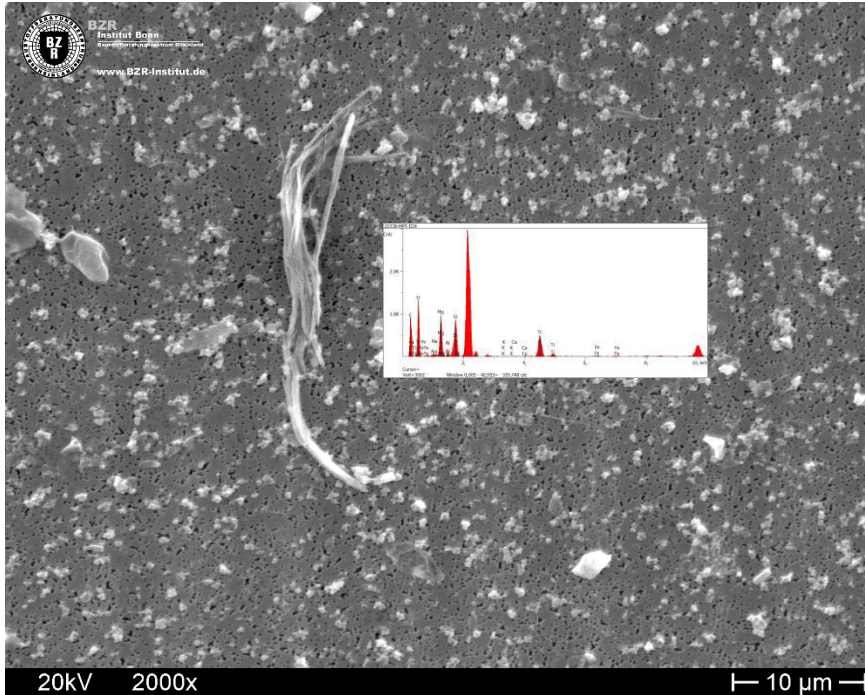
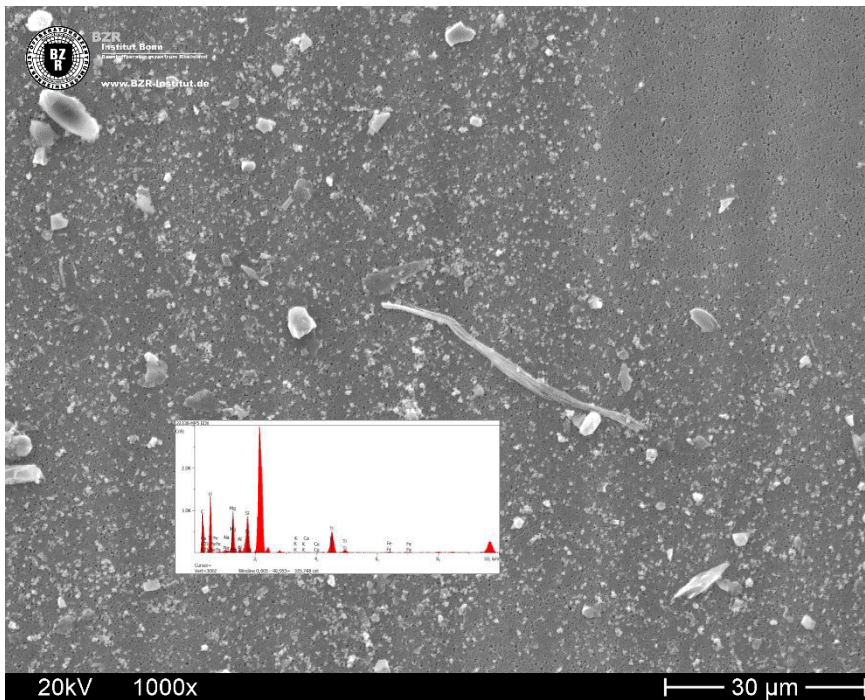
Probe : MP5  
Projekt : 2130559 Rathaus Siegburg  
Labor-Nr. : 22338-5  
Befund : **Anhaltspunkte für eine Asbesthaltigkeit (Chrysotil) einer oder mehrerer Einzelproben**  
Nachweisgrenze : ~0,1 M-%

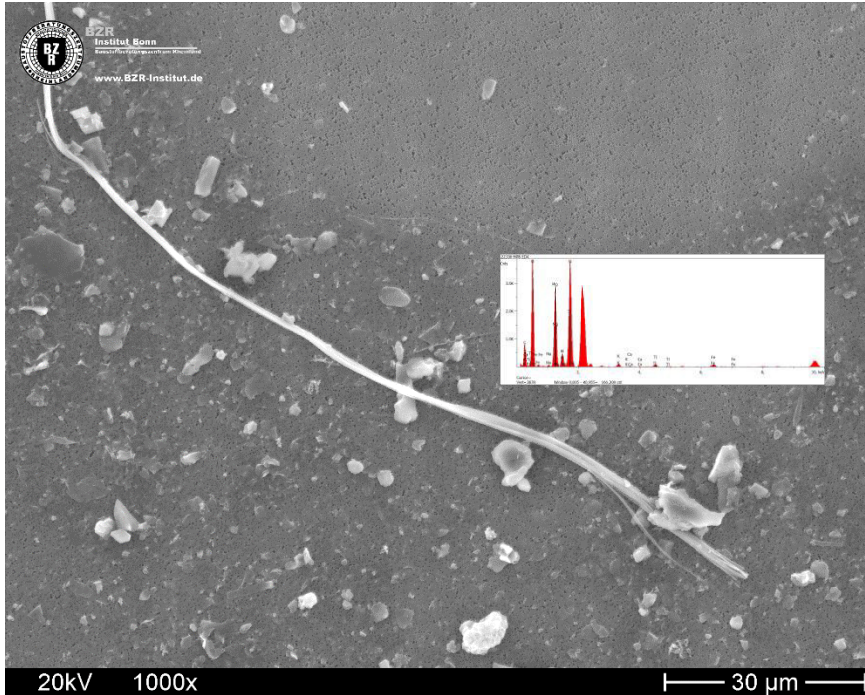
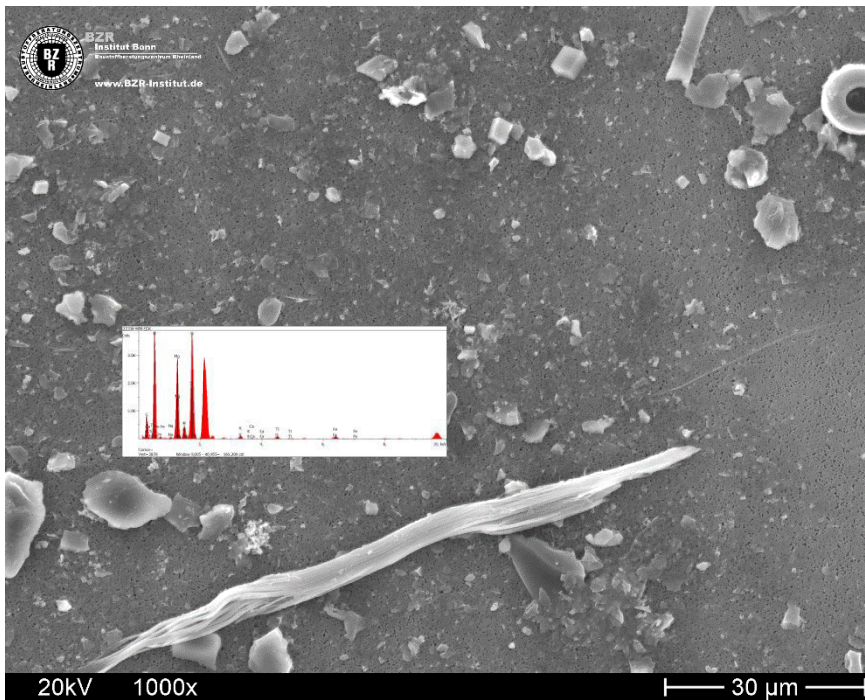
Probe : MP8  
 Projekt : 2130559 Rathaus Siegburg  
 Labor-Nr. : 22338-8  
 Befund : **Anhaltspunkte für eine Asbesthaltigkeit (Chrysotil) einer oder mehrerer Einzelproben**  
 Nachweisgrenze : ~0,1 M-%

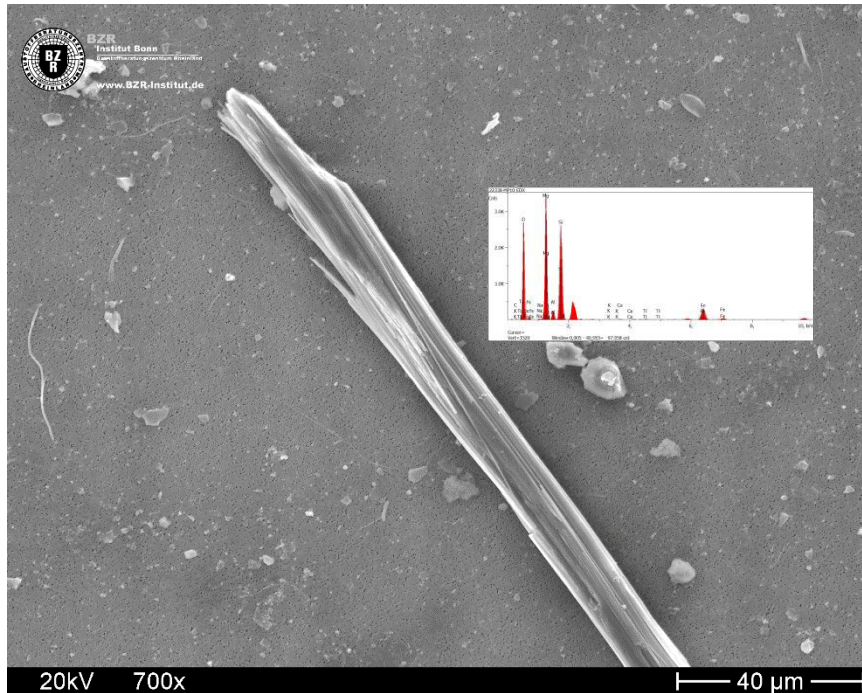
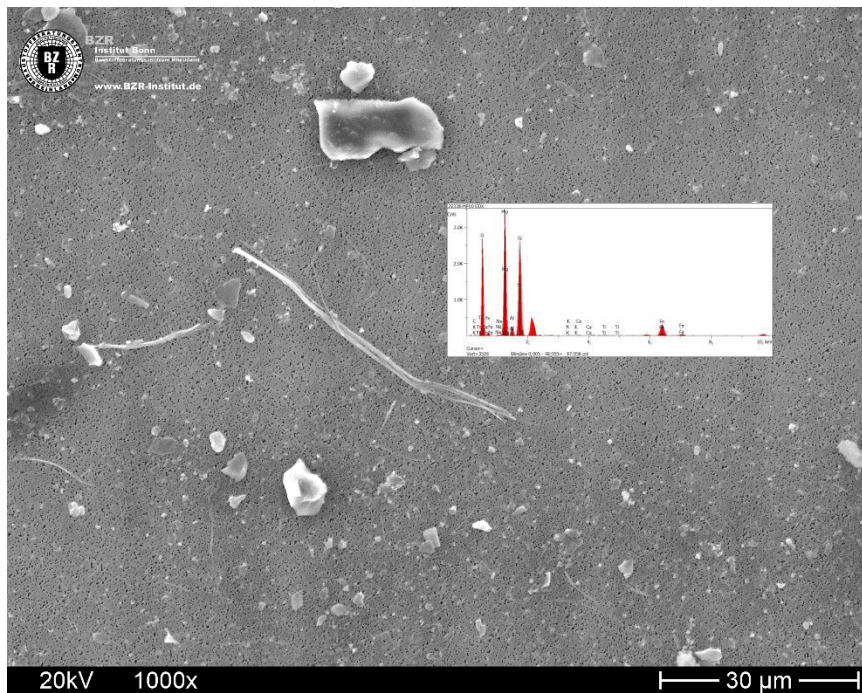
Probe : MP10  
 Projekt : 2130559 Rathaus Siegburg  
 Labor-Nr. : 22338-10  
 Befund : **Anhaltspunkte für eine Asbesthaltigkeit (Chrysotil) einer oder mehrerer Einzelproben**  
 Nachweisgrenze : ~0,1 M-%

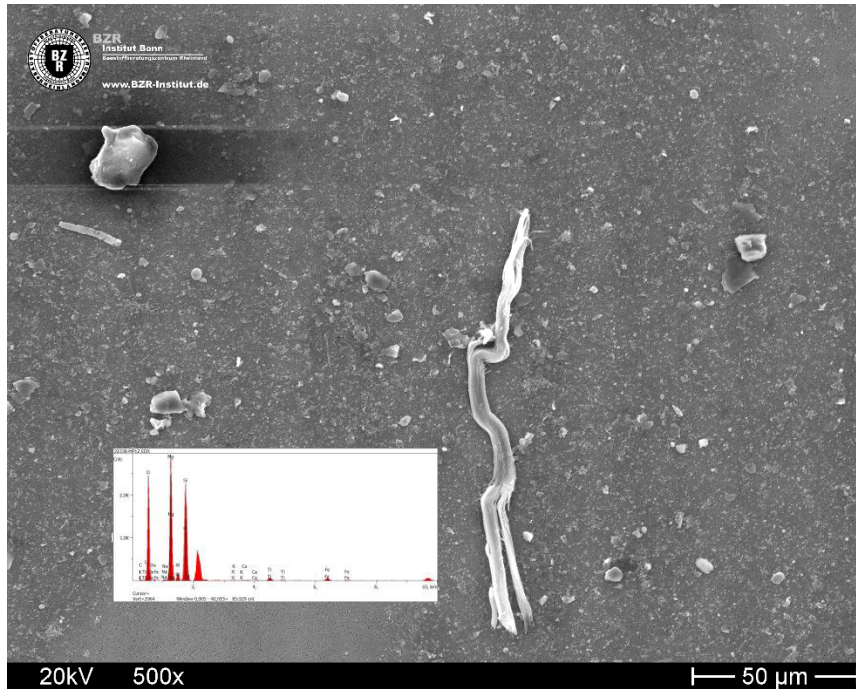
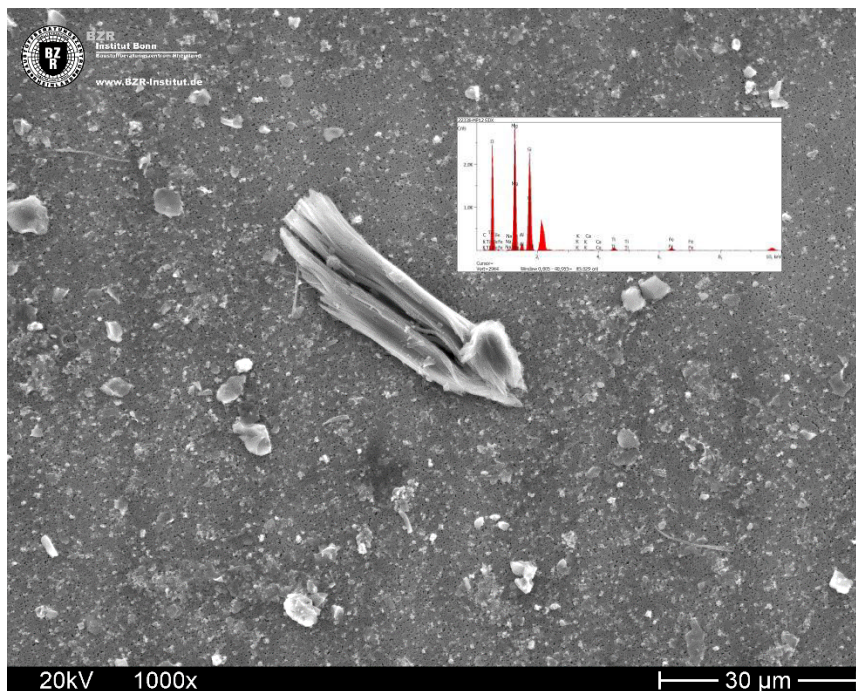
Probe : MP12  
 Projekt : 2130559 Rathaus Siegburg  
 Labor-Nr. : 22338-12  
 Befund : **Anhaltspunkte für eine Asbesthaltigkeit (Chrysotil) einer oder mehrerer Einzelproben**  
 Nachweisgrenze : ~0,1 M-%

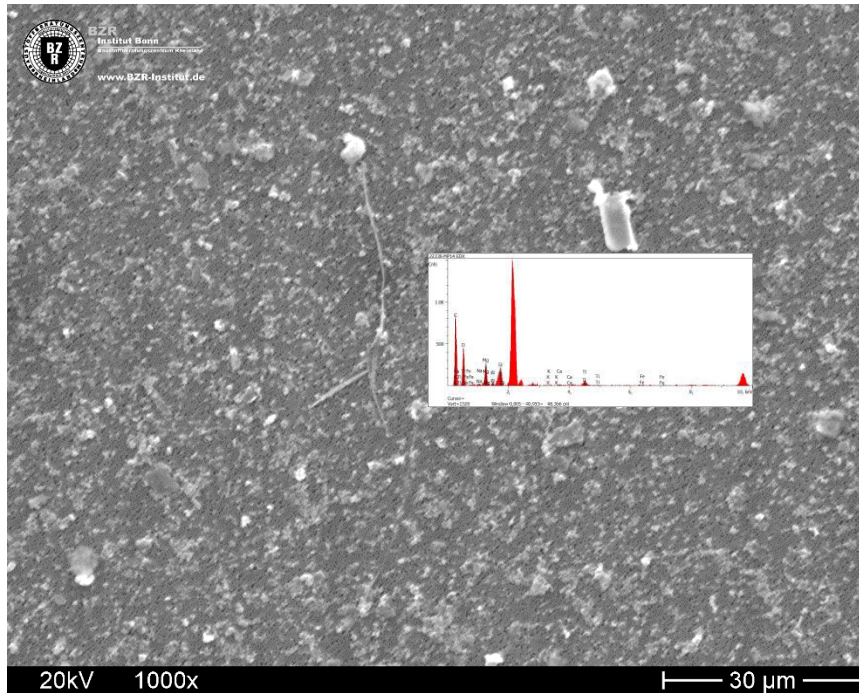
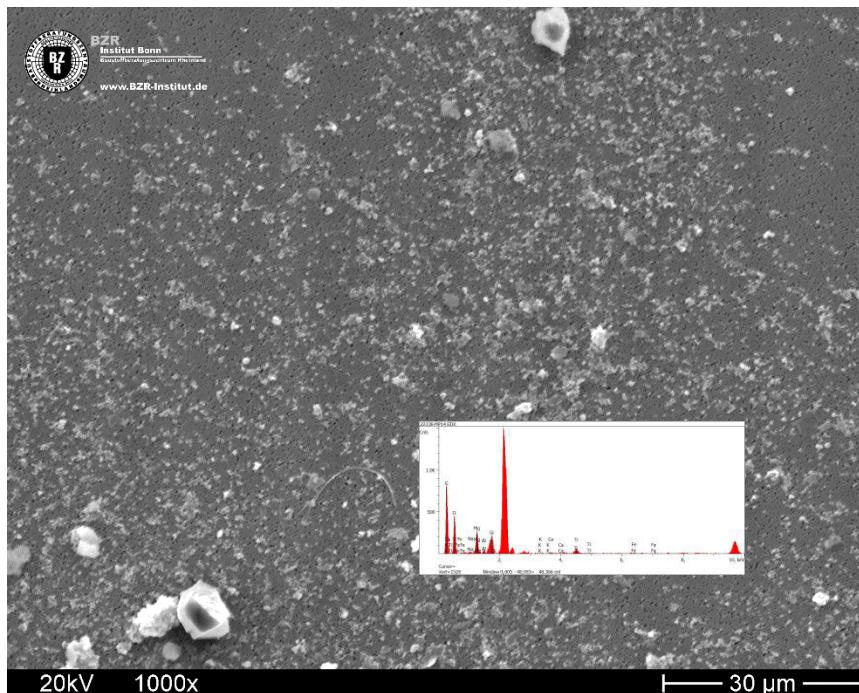
Probe : MP14  
 Projekt : 2130559 Rathaus Siegburg  
 Labor-Nr. : 22338-14  
 Befund : **Anhaltspunkte für eine Asbesthaltigkeit (Chrysotil) einer oder mehrerer Einzelproben**  
 Nachweisgrenze : ~0,1 M-%

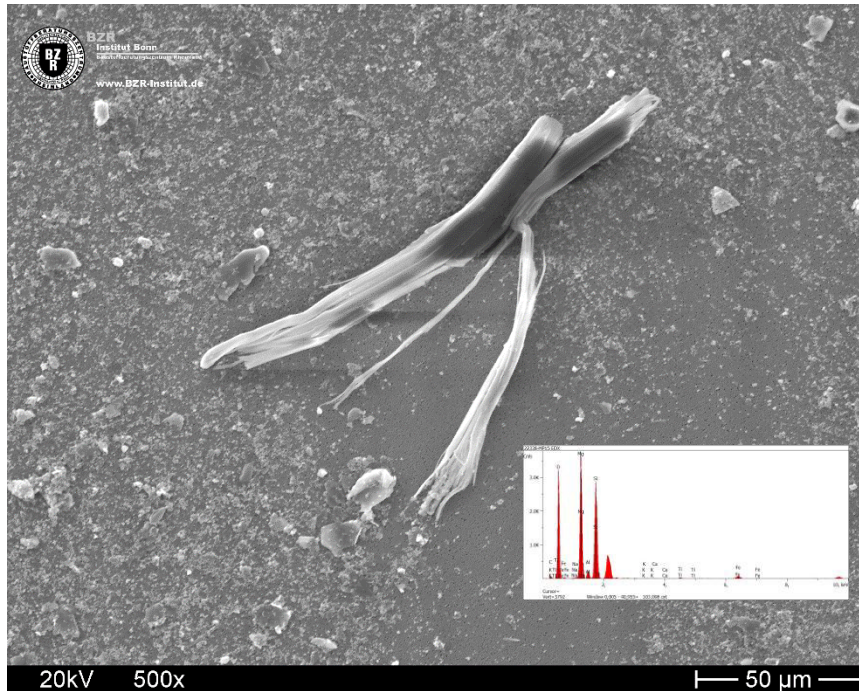
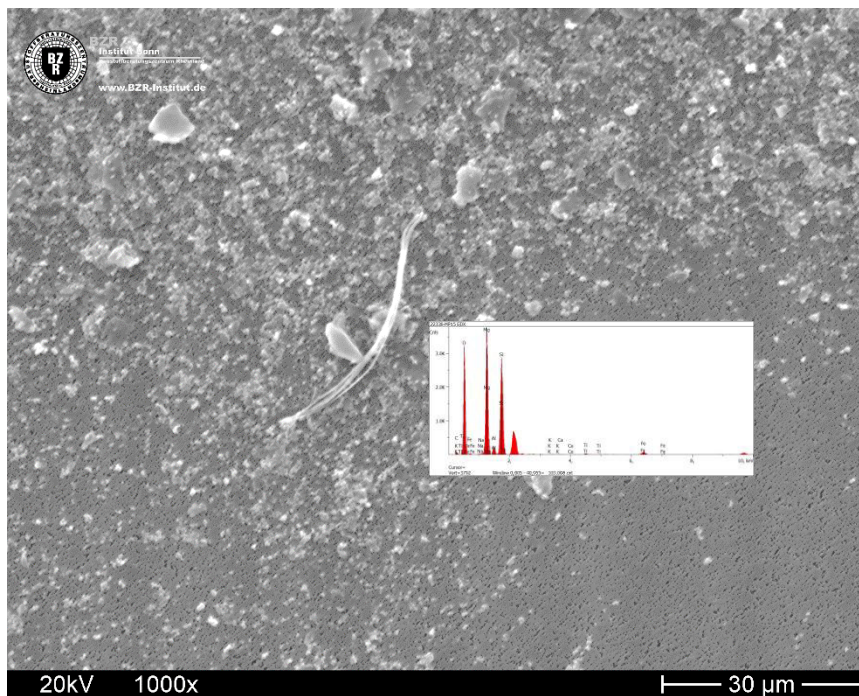
Probe : MP15  
Projekt : 2130559 Rathaus Siegburg  
Labor-Nr. : 22338-15  
Befund : **Anhaltspunkte für eine Asbesthaltigkeit (Chrysotil) einer oder mehrerer Einzelproben**  
Nachweisgrenze : ~0,1 M-%

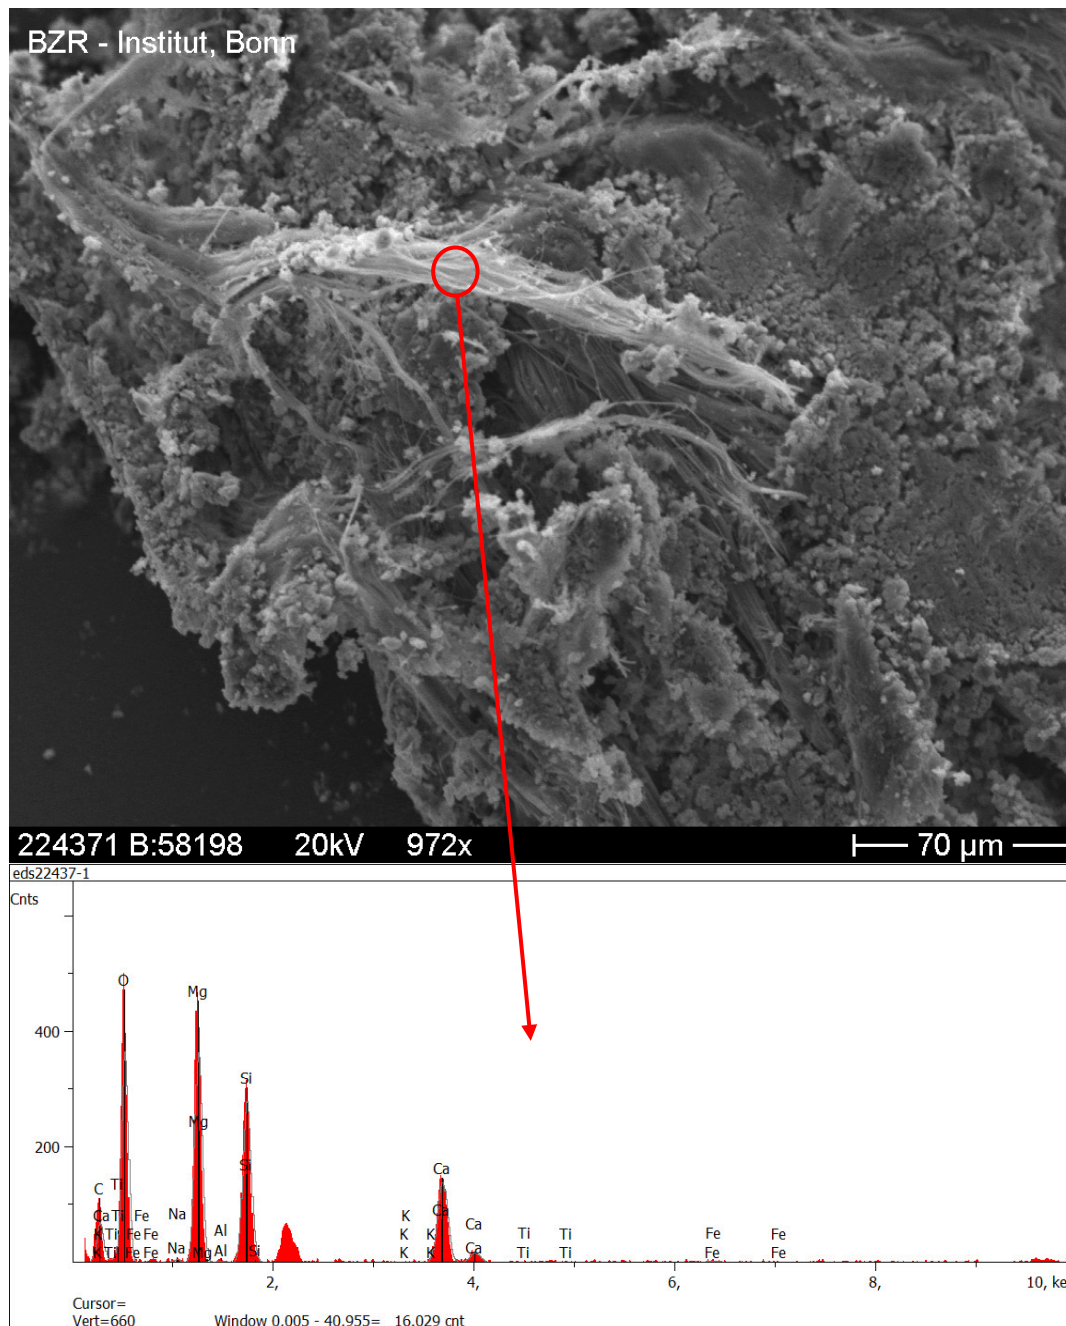
Probe : P1  
 Projekt : Rathaus Siegburg  
 Labor-Nr. : 22437-1  
 Befund : **Asbest nachgewiesen (Chrysotil)**  
 Nachweisgrenze : 1 M-%

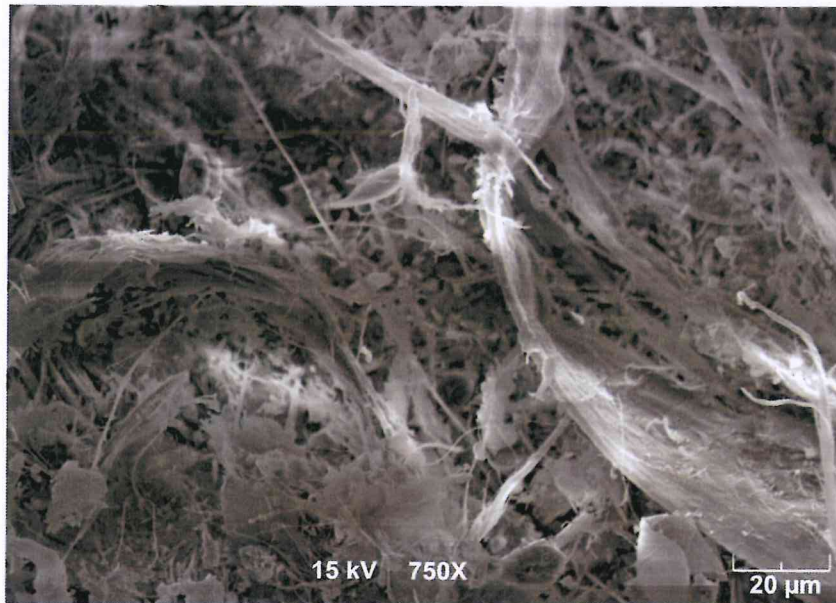
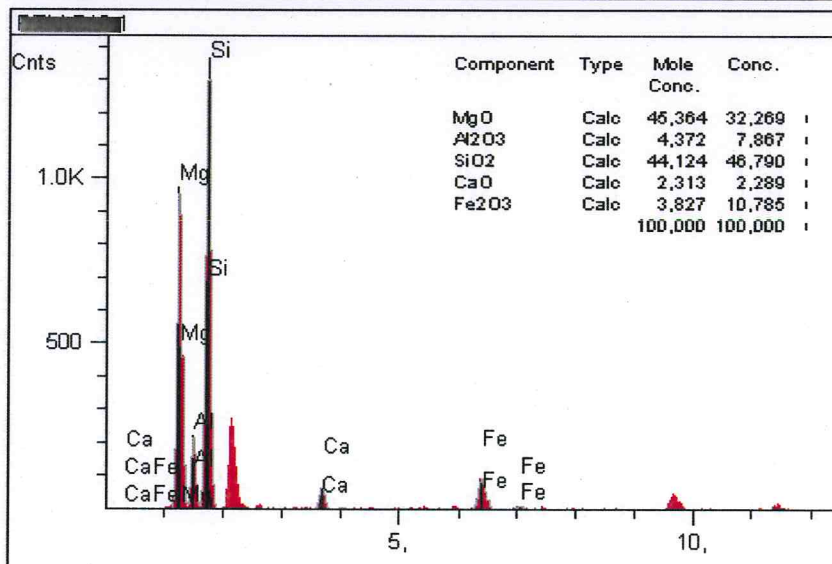
**Bild 7:** Rasterelektronenmikroskopische Darstellung des Querschnitts der Probe P 17, Leichtbaufaserplatte Labor-Nr. 14952-7  
 Die Probe ist **asbesthaltig (Chrysotil/Weißasbest)**  
 Das Produkt ist „schwach gebunden“.

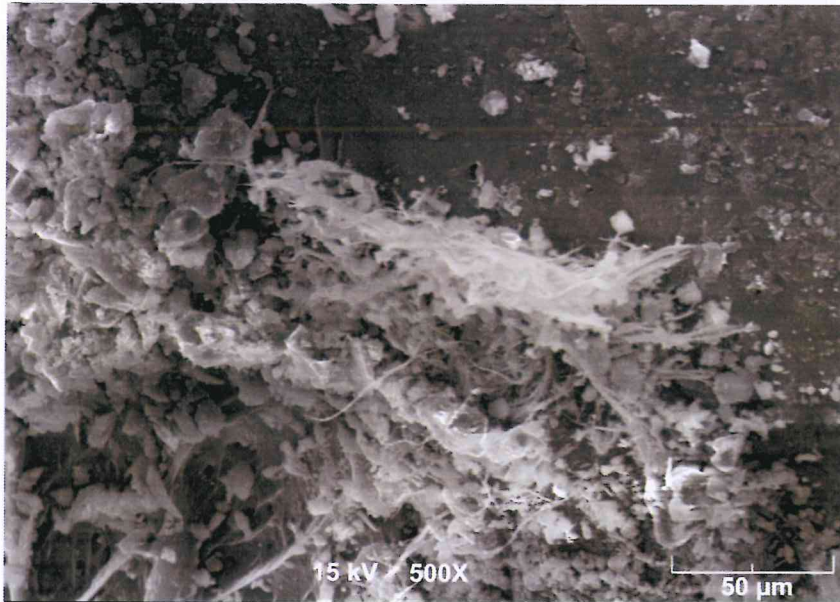
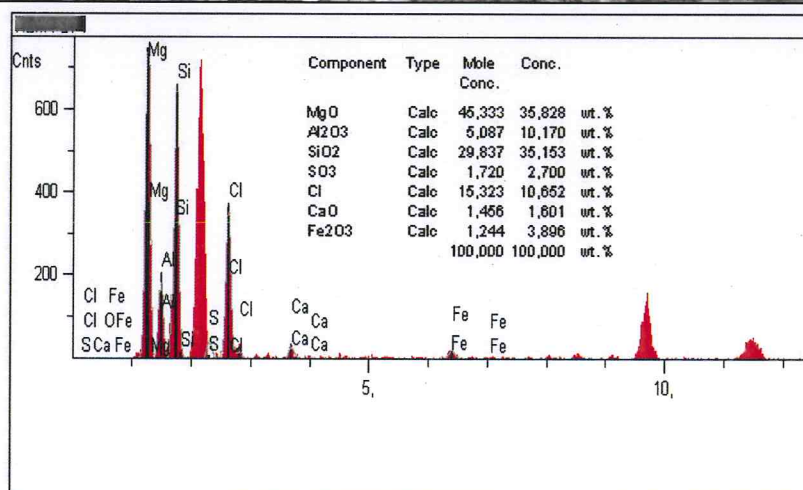
**Bild 11:** Rasterelektronenmikroskopische Darstellung des Querschnitts der Probe P 30, Dachhaut Hauptdach Bauteil B, Labor-Nr. 14952-11  
 Asbest wurde als Kontamination festgestellt. Die Probe selbst enthält kein Asbest.

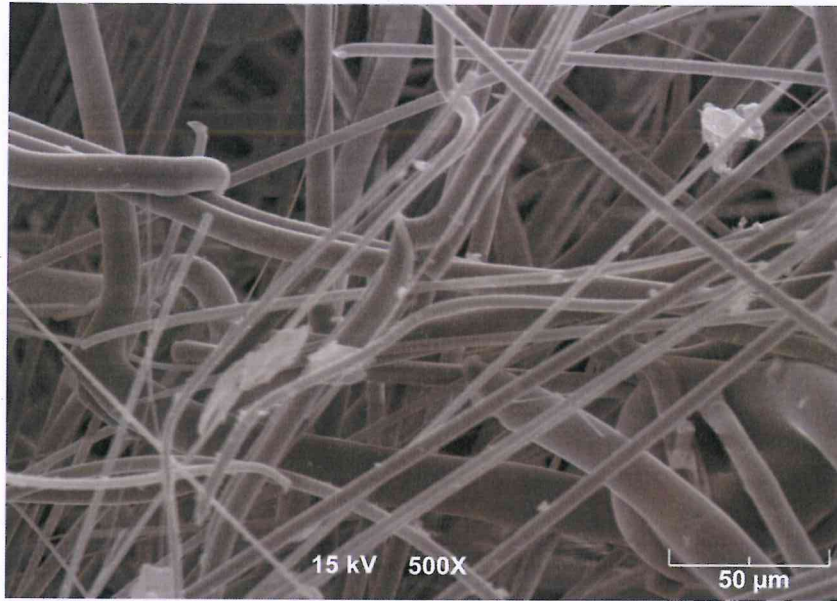
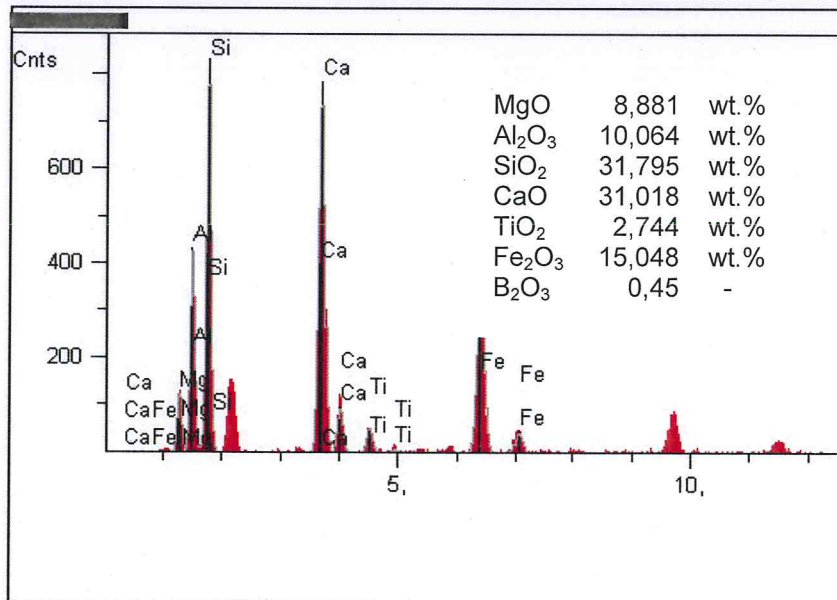
**Bild 12:** Rasterelektronenmikroskopische Darstellung der Probe P 2, Fassadendämmung  
 Labor-Nr. 14952-12  
 Der KI errechnet sich zu KI < 30.

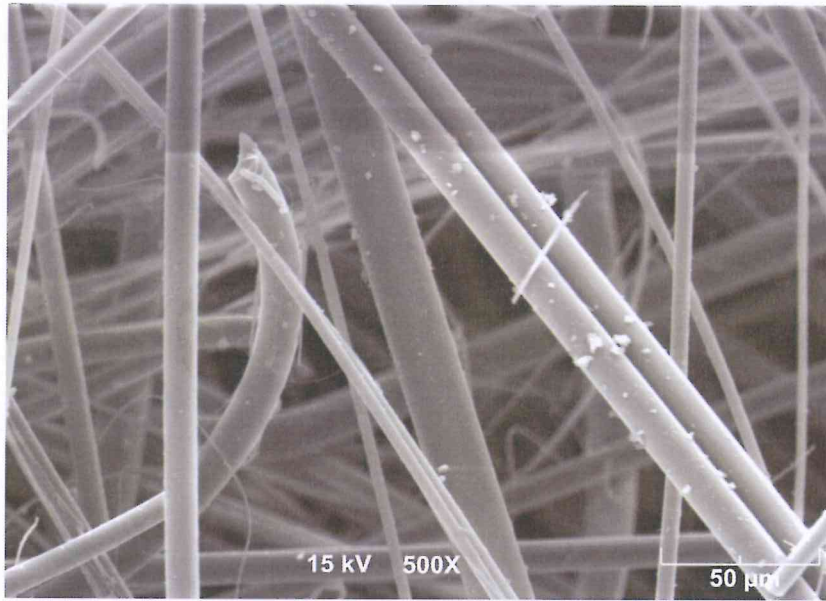
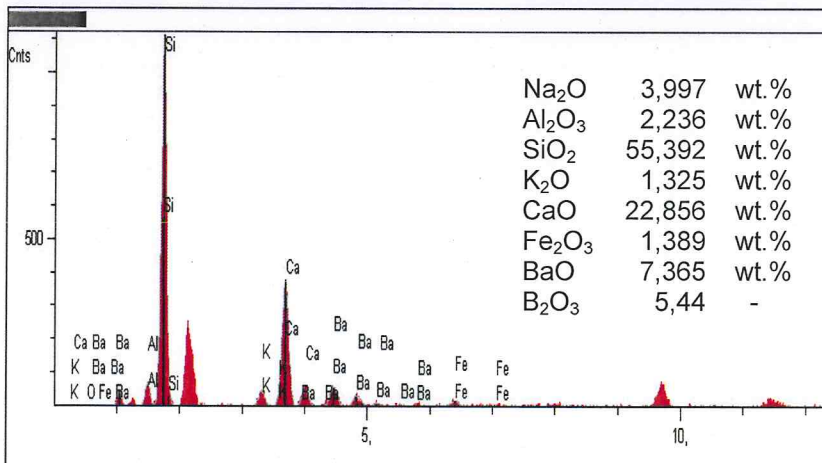
**Bild 13:** Rasterelektronenmikroskopische Darstellung der Probe P 6, Rohrdämmung, Labor-Nr. 14952-13  
 Der KI errechnet sich zu  $30 < KI < 40$ .

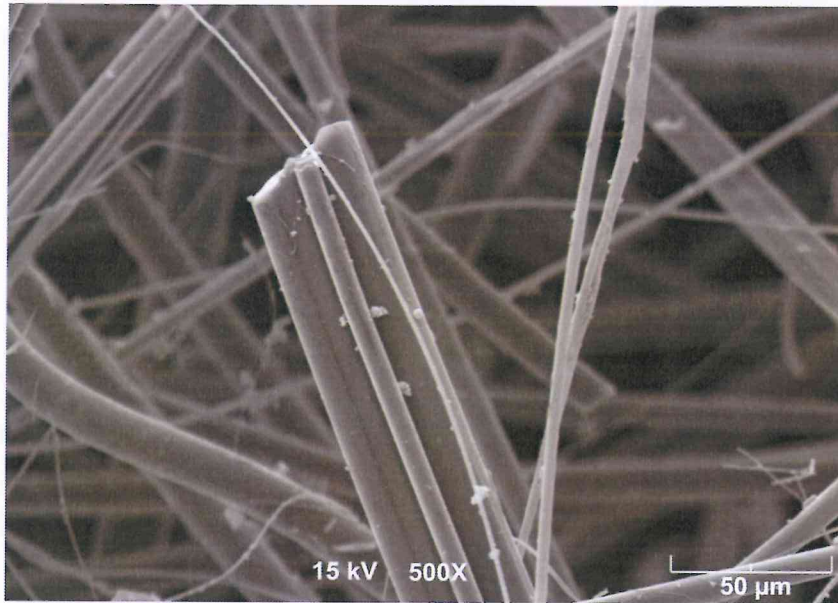
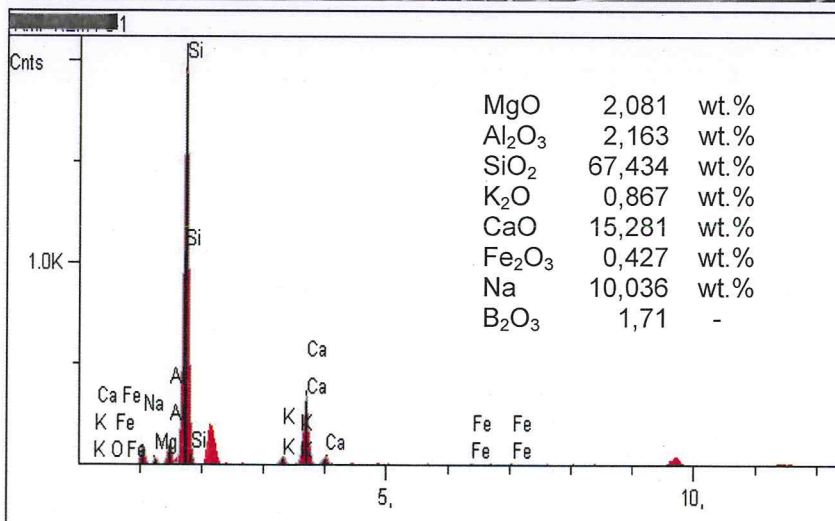
**Bild 14:** Rasterelektronenmikroskopische Darstellung der Probe P 12, Rohrdämmung, Labor-Nr. 14952-14  
 Der KI errechnet sich zu  $KI < 30$ .
