**STRASSENBAU KREISSTADT SIEGBURG  
STADTTEIL BRÜCKBERG  
AGGERSTRASSE**

**STRASSENZUSTANDSBERICHT**

Stand: **Juni 2018**

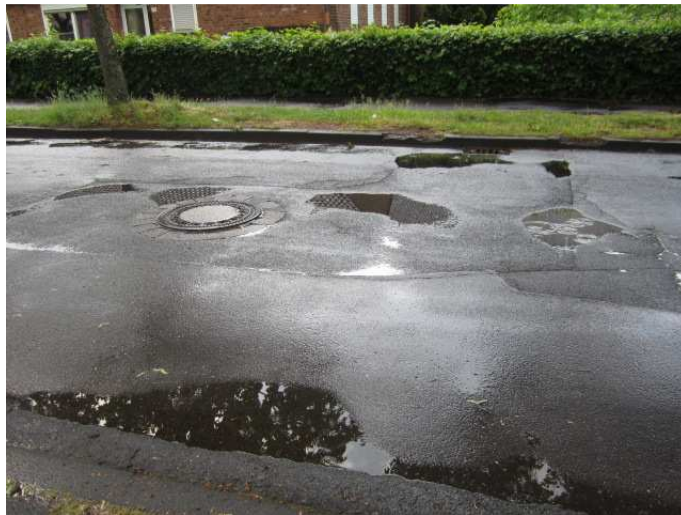
Im gesamten Streckenverlauf ist die Fahrbahndecke, besonders in den Randbereichen, gekennzeichnet durch Schadstellen wie Risse, Unebenheiten oder Ausbrüche. Allgemein weist die Decke einen ungleichförmigen Zustand auf und ist geprägt durch eine große Anzahl von Ausbesserungsstellen. In der Straße sind verschiedene Längsaufbrüche vorhanden, so dass es mehrere große Schwarzdeckenfraktionen in der Straße gibt. Auffällig ist, dass der Zustand der Decken im Bereich der größeren Längsaufbrüche optisch besser als der Rest der Straße ist. Teilweise ist im Altbestand die Decke schon soweit aufgelöst, dass die unterhalb liegende Frostschutzschicht/Packlage zu sehen ist. Zumindest in diesen Teilbereichen ist von einer sehr geringen Deckenstärke des vorhandenen Aufbaus auszugehen. Die Rinnenanlage der Fahrbahn ist uneben und ungleichförmig. Aufgrund des geringen Längsgefälles in der Straße ist somit im Niederschlagsfall mit Pfützenbildungen zu rechnen. Insbesondere im Bereich von Baumwurzeln sind größere Erhebungen in der Rinnenanlage vorhanden.

Bild 2: Beispiel Pfützenbildung

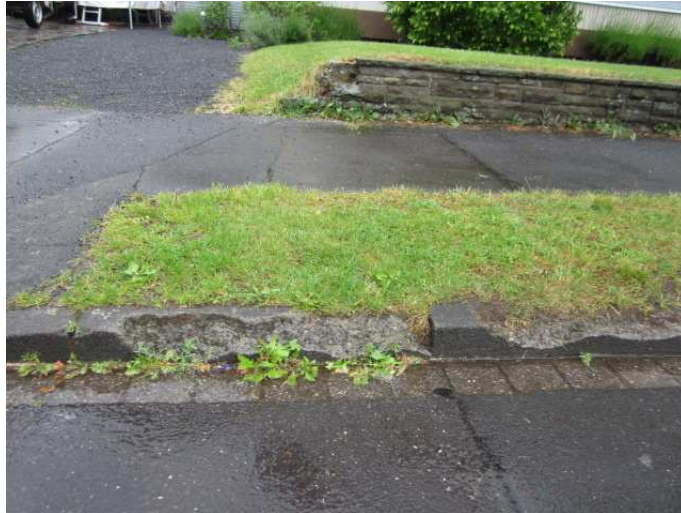
An den Borden sind kleinere bzw. größere Ausbruchsstellen vorhanden. Teilweise sind von den Borden auch nur noch Reststücke vorhanden. Die Bordanlagen im Bereich der Bäume sind an einigen Stellen angehoben.

Bild 3: Beispiel schadhafter Borde

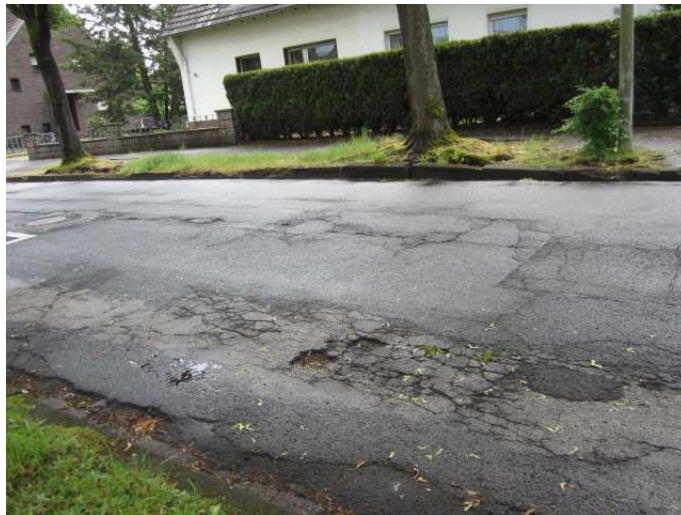
Ausbrüche. Allgemein weist die Decke einen ungleichförmigen Zustand auf und ist geprägt durch eine große Anzahl von Ausbesserungsstellen. In der Straße sind verschiedene Längsaufbrüche vorhanden, so dass es mehrere große Schwarzdeckenfraktionen in der Straße gibt. Teilweise ist im Altbestand die Decke schon soweit aufgelöst, dass die unterhalb liegende Frostschuttschicht/Packlage zu sehen ist. Zumindest in diesen Teilbereichen ist von einer sehr geringen Deckenstärke des vorhandenen Aufbaus auszugehen. Die Rinnenanlage der Fahrbahn ist uneben und ungleichförmig. Aufgrund des geringen Längsgefälles in der Straße ist somit im Niederschlagsfall mit Pfützenbildungen zu rechnen. Insbesondere im Bereich von Baumwurzeln sind größere Erhebungen in der Rinnenanlage vorhanden.

Bild 4: Beispiel schadhafte Fahrbahn und durch Wurzeln gehobene Borde<sup>1</sup>

An den Borden sind kleinere bzw. größere Ausbruchsstellen vorhanden. Teilweise sind von den Borden auch nur noch Reststücke zu sehen. Die Bordanlagen im Bereich der Bäume sind an einigen Stellen angehoben.

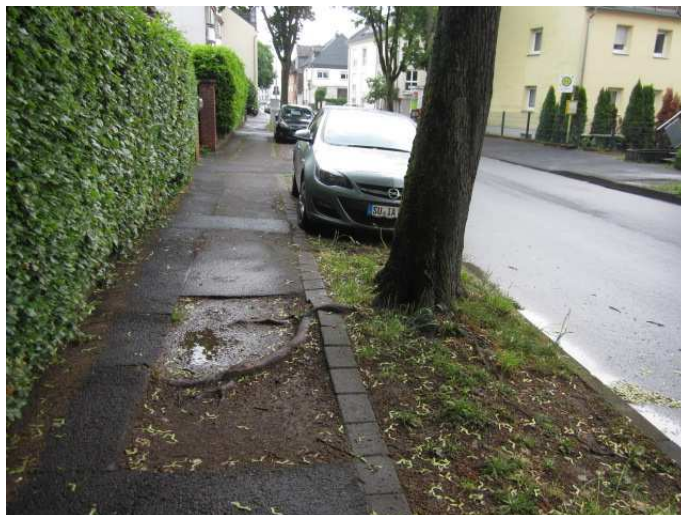
Im provisorisch befestigten Gehweg sind einige Wurzeln oberhalb der Gehwegniveaus vorhanden. Diese Wurzeln ragen teilweise mehrere Zentimeter über die angrenzende Oberfläche hinaus und sind somit Stolperkanten für Fußgänger.

Bild 5: Beispiel für Wurzeln im Gehweg
