**STRASSENBAU KREISSTADT SIEGBURG
STADTTEIL BRASCHOß
BRASCHOSSESTRASSE
STRASSENZUSTANDSBERICHT**

INGENIEURBÜRO DIRK UND MICHAEL STELTER
CARL F. PETERS-STRASSE 29
53721 SIEGBURG
TELEFON 02241/3090-0
Stand: Mai 2019

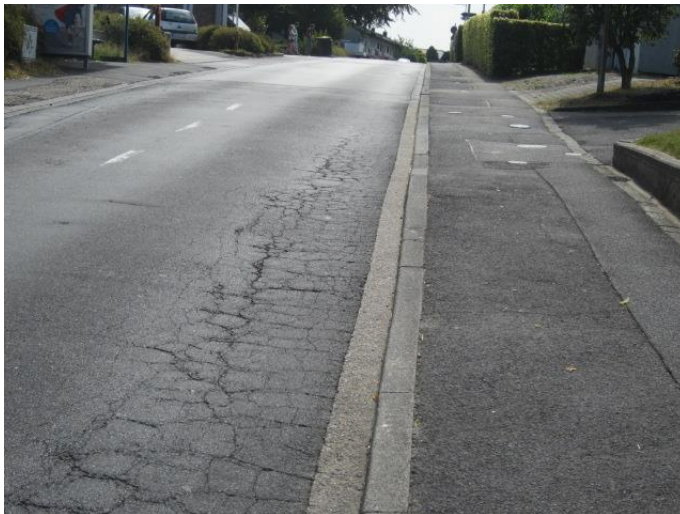
Im gesamten Streckenverlauf ist die Fahrbahn mit Ausnahme des Anschlusses an die B 56 in einem schlechten Zustand. Es sind eine Vielzahl von Netz- und Längsrissen in der Fahrbahn vorhanden. Weiterhin sind einige Straßenaufbrüche vorhanden.

Bild 3 „Zustand Fahrbahn“

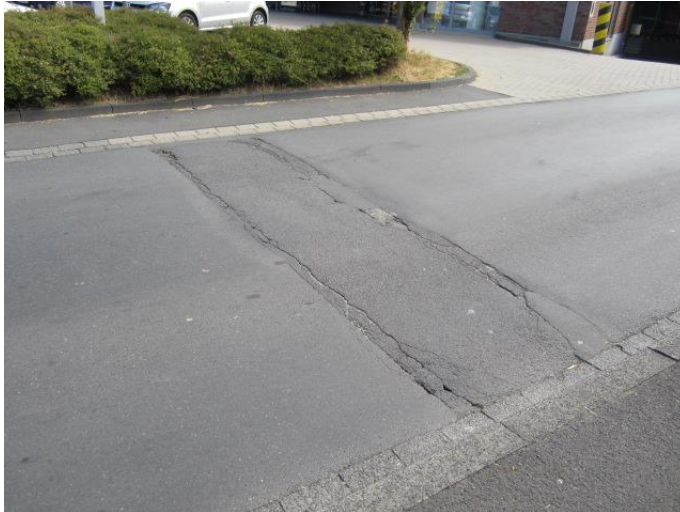
Die vorhandene Rinnenanlage weist größere Unebenheiten auf. Aufgrund des relativ großen vorhandenen Längsgefälles sind aber nur kleine Pfützenbildungen möglich.

Bild 4 „nicht fachgerechte Straßenaufbrüche“

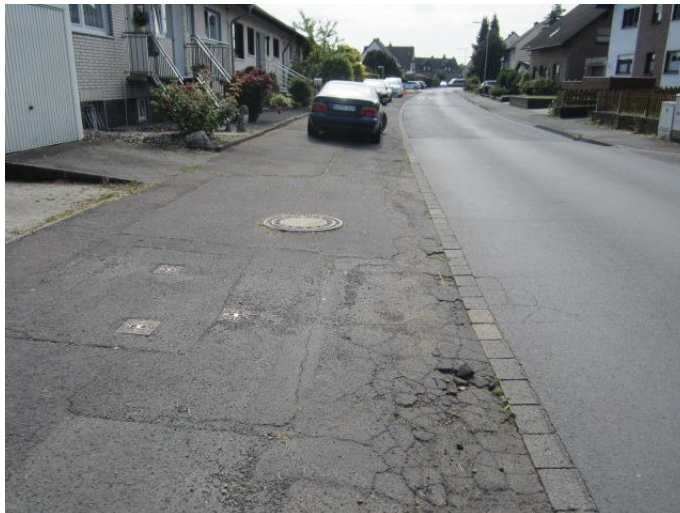
Insbesondere die Randbereiche sind in einem sehr schlechten Zustand. Die Flächen weisen eine Vielzahl von Rissen auf und teilweise beginnt sich die Asphaltdecke komplett abzulösen. Die Fahrbahn ist in einem etwas besseren Zustand, wobei auch hier viele Risse vorhanden sind. Teilweise sind auch nicht fachgerecht wiederhergestellte Fahrbahnaufbrüche vorhanden.

Bild 5: Zustand Nebenflächen und Fahrbahn

Die Gehweganlage ist ebenfalls in keinem guten Zustand. Auch hier sind Risse vorhanden. Die Rinnen und Bordanlagen weisen Absackungen auf. Es ist eine Vielzahl von Straßenaufbrüchen im Gehwegbereich vorhanden.

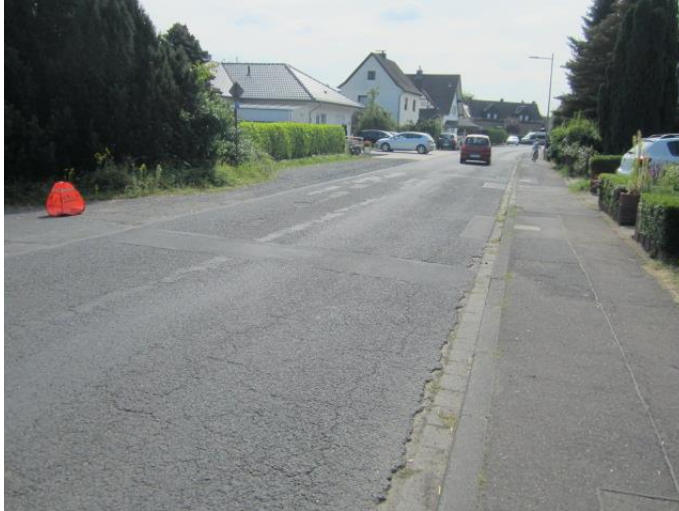
Die Fahrbahn weist eine Vielzahl von Längs- und Netzkissen auf. Weiterhin sind Unebenheiten in der Fahrbahn vorhanden. Es sind einige Straßenaufbrüche vorhanden. Auffällig ist, dass ein vor der Einmündung Im Hollesgarten vorhandener größerer Längsaufbruch in einem deutlich besseren Zustand als der Rest der Fahrbahn ist.

Bild 6: Zustand Gehweg und Fahrbahn

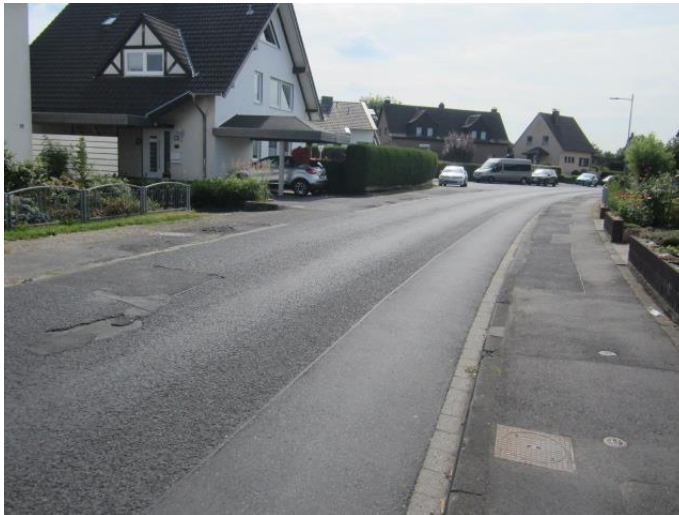
Bild 7: Fahrbahn, Gehweg und Längsaufbruch

Die Gehweganlage ist ebenfalls in keinem guten Zustand. Auch hier sind Risse vorhanden. Es ist eine sehr große Anzahl von Straßenaufbrüchen vorhanden.

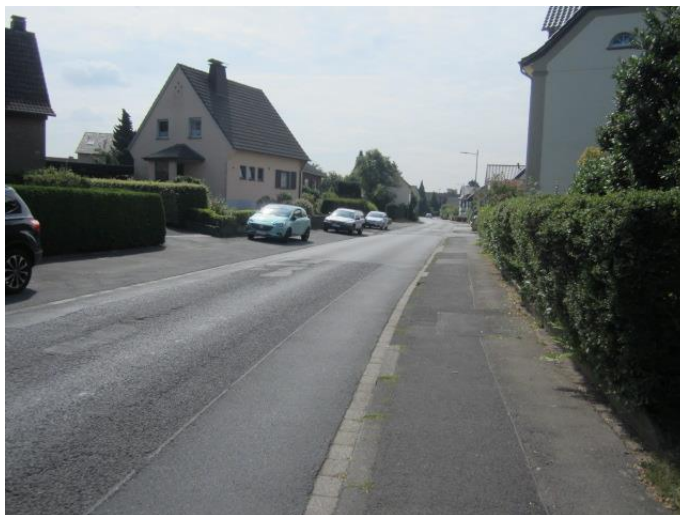
Die Fahrbahn weist eine Vielzahl von Längs- und Netzzissen auf. Weiterhin sind Unebenheiten in der Fahrbahn vorhanden. Es sind einige Straßenaufbrüche vorhanden. Insbesondere an der einzeiligen Rinne am Übergang zu den Randstreifen ist die Asphaltfläche in einem schlechten Zustand und beginnt sich teilweise aufzulösen. Auch in diesem Streckenabschnitt ist auf der Westseite ein Längsaufbruch vorhanden, der in einem optisch besseren Zustand als der Rest der Fahrbahn ist.

Die niveaugleich zur Straße befestigten Randbereiche auf der Ostseite bestehen überwiegend aus einer dünnen Asphaltsschicht und beginnen sich abschnittsweise aufzulösen. Es sind größere Schlaglöcher und eine Vielzahl von Rissen vorhanden.

Bild 8: Zustand Gehweg und Fahrbahn

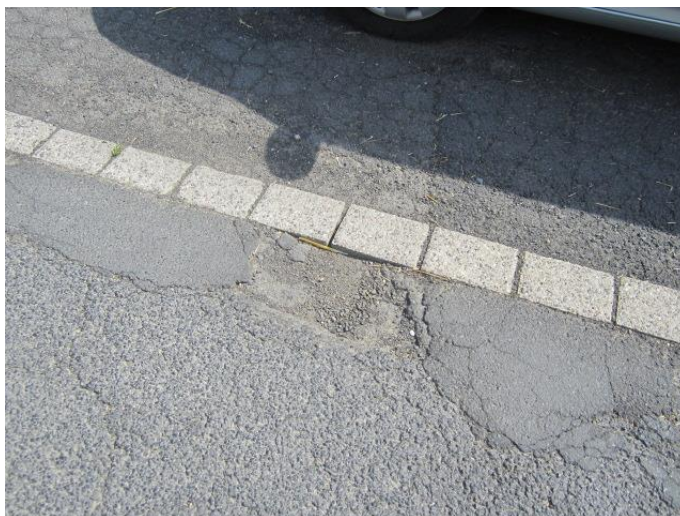
Bild 9: Fahrbahn, Gehweg und Längsaufbruch

Die Gehweganlage ist ebenfalls in keinem guten Zustand. Auch hier sind Risse und eine sehr große Anzahl von Straßenaufbrüchen vorhanden.

An der Bordanlage befinden sich mehrere Bordsteine mit größeren Ausbrüchen in der Oberfläche.

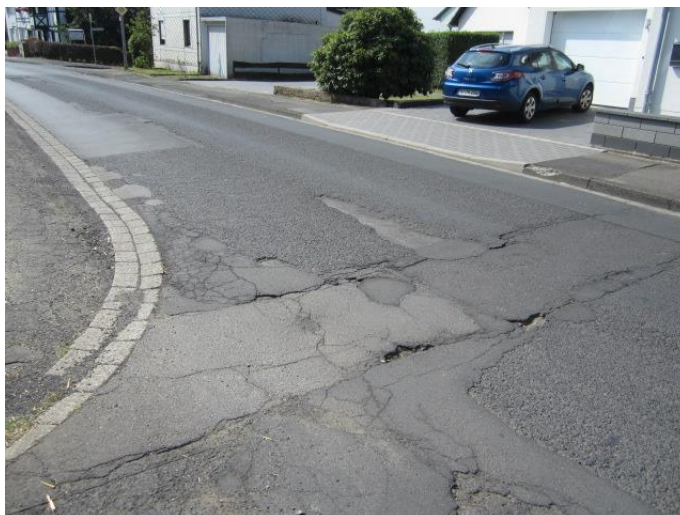
Die Fahrbahn weist eine Vielzahl von Längs- und Netzkissen auf. Weiterhin sind Unebenheiten in der Fahrbahn und einige Straßenaufbrüche vorhanden. Insbesondere an der einzeiligen Rinne am Übergang zu den Randstreifen ist die Asphaltfläche in einem schlechten Zustand und beginnt sich teilweise aufzulösen. Auch in diesem Streckenabschnitt ist auf der Westseite ein Längsaufbruch vorhanden, der in einem optisch besseren Zustand als der Rest der Fahrbahn ist. Weiterhin ist die Fahrbahndecke an der Einmündung in den Brunnenweg in einem optisch besseren Zustand.

Bild 10: Zustand Gehweg und Fahrbahn

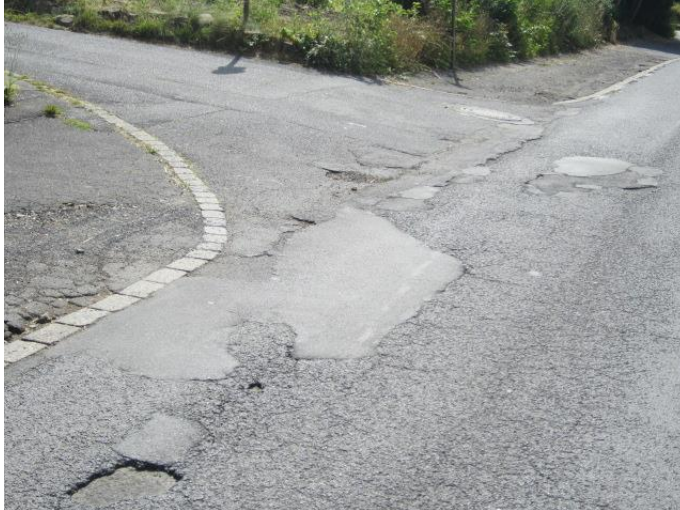
Bild 11: Fahrbahn und Randstreifen Nordseite

Die Gehweganlage ist ebenfalls in keinem guten Zustand. Auch hier sind Risse und eine sehr große Anzahl von Straßenaufbrüchen vorhanden.

An der Bordanlage befinden sich mehrere Bordsteine mit größeren Ausbrüchen in der Oberfläche.

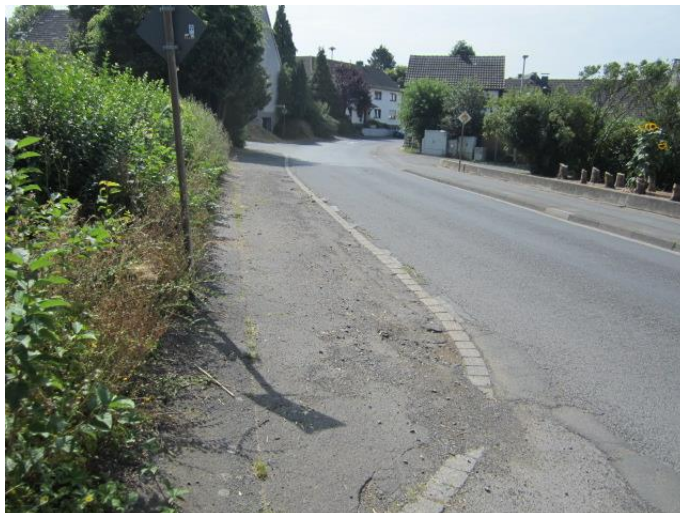
Die Fahrbahn weist eine Vielzahl von Längs- und Netzzissen auf. Weiterhin sind Unebenheiten in der Fahrbahn vorhanden. Es sind einige Straßenaufbrüche vorhanden. Auch in diesem Streckenabschnitt ist auf der Westseite ein Längsaufbruch vorhanden, der in einem optisch besseren Zustand als der Rest der Fahrbahn ist. Weiterhin ist die Fahrbahndecke an der Einmündung in den Brunnenweg in einem optisch besseren Zustand.

Bild 12: Allgemeinzustand

Die Gehweganlage ist ebenfalls in keinem guten Zustand. Auch hier sind Risse und eine sehr große Anzahl von Straßenaufbrüchen vorhanden.

An der Bordanlage befinden sich mehrere Bordsteine mit größeren Ausbrüchen in der Oberfläche.

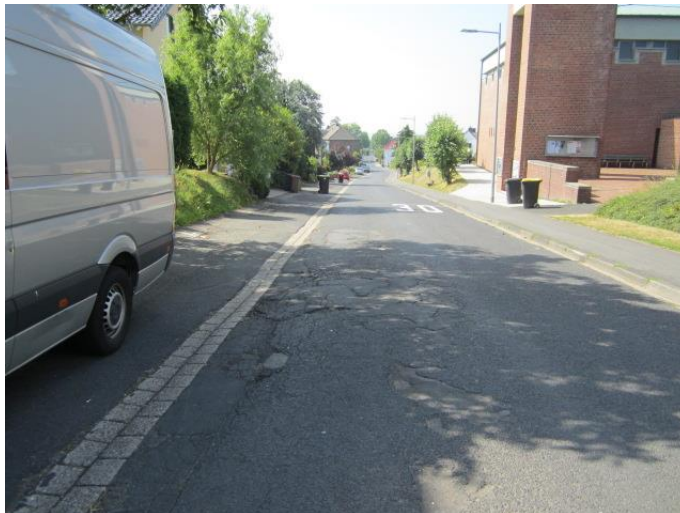
Die Fahrbahn weist eine Vielzahl von Längs- und Netzzissen auf. Weiterhin sind Unebenheiten in der Fahrbahn vorhanden. Es sind einige Straßenaufbrüche und insbesondere am Übergang zu den Pflasterstreifen größere Schäden vorhanden.

Bild 13: Allgemeinzustand

Die Gehweganlage ist in einem befriedigenden Zustand. Auch hier sind Risse vorhanden, aber in diesem Bereich sind weniger Straßenaufbrüche als in den anderen Abschnitten zu finden.

An der Bordanlage sind mehrere Bordsteine mit größeren Ausbrüchen in der Oberfläche vorhanden.

Die niveaugleich befestigten Randstreifen auf der Ostseite sind in einem sehr schlechten Zustand. Die Asphaltdecke beginnt sich in mehreren Bereichen

aufzulösen und es sind eine Vielzahl von Rissen und Schlaglöchern vorhanden.

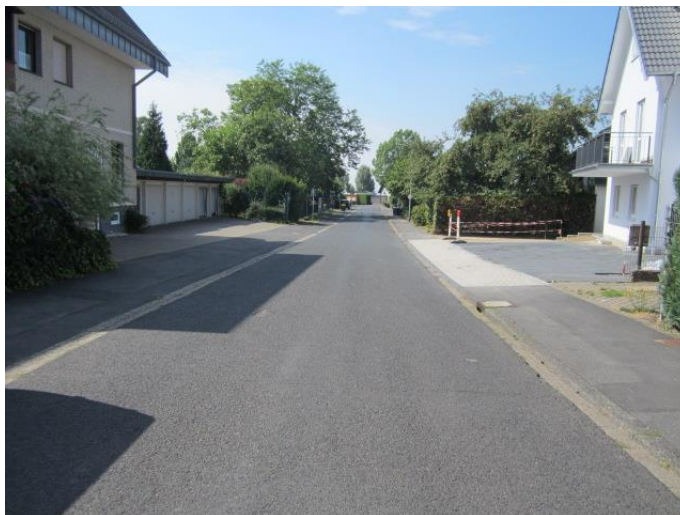
Die Fahrbahn weist einige Längs- und Netzzrissen auf. Allgemein ist die Fahrbahn in diesem Bereich in einem optisch besseren Zustand als in den nördlich angrenzenden Bereichen.

Bild 14: Allgemeinzustand

Die Gehweganlage ist ebenfalls in einem befriedigenden Zustand. Auch hier sind Risse vorhanden, aber in diesem Bereich sind weniger Straßenaufbrüchen als in den anderen Abschnitten.

Die niveaugleich befestigten Randstreifen auf der Ostseite sind in einem schlechten Zustand. Die Asphaltdecke beginnt sich in mehreren Bereichen aufzulösen und es ist eine Vielzahl von Rissen und Schlaglöchern vorhanden.

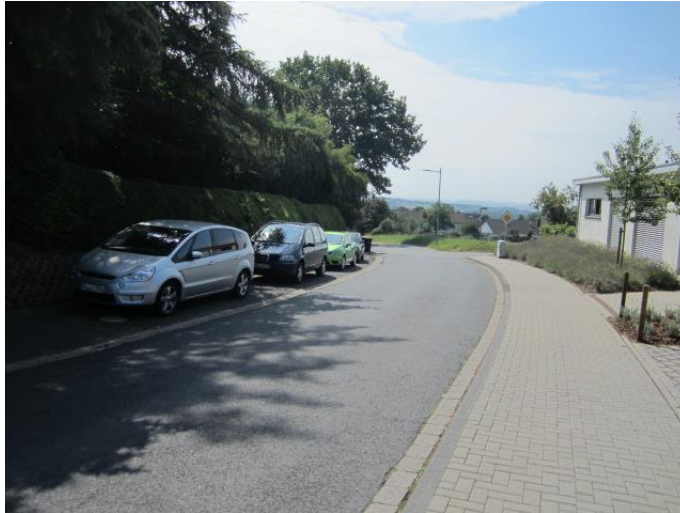
Die Fahrbahn weist einige Längs- und Netzrisse auf. Allgemein ist die Fahrbahn in diesem Bereich in einem optisch besseren Zustand als in den nördlichen Teilabschnitten.

Bild 15: Allgemeinzustand mit Pflasterung des Gehweges vor der Kindertagesstätte

Die Gehweganlage ist ebenfalls in einem befriedigenden Zustand. Der gepflasterte Abschnitt ist in einem guten Zustand. Im asphaltierten Bereich sind Risse und kleinere Aufbrüche im Gehweg vorhanden.

Die niveaugleich befestigten Randstreifen auf der Nordseite sind in einem befriedigenden Zustand. Hier sind einige Risse und kleinere Schlaglöcher vorhanden.

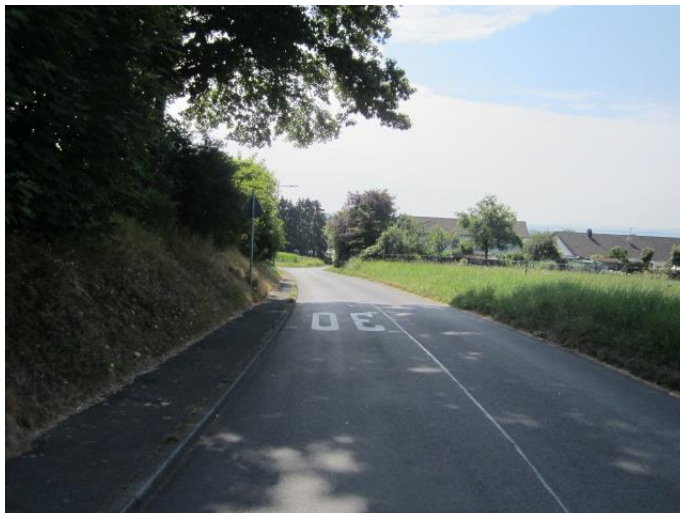
Die Fahrbahn weist einen optisch relativ neuen Asphaltbelag auf. Als Mangel sind hauptsächlich Längsrisse an den Rändern der Asphaltbefestigung vorhanden.

Bild 16: Allgemeinzustand mit östlichem Gehweg

Die Gehweganlage ist in einem deutlich schlechteren Zustand. Hier sind viele Risse und teilweise Schlaglöcher im Gehweg vorhanden.

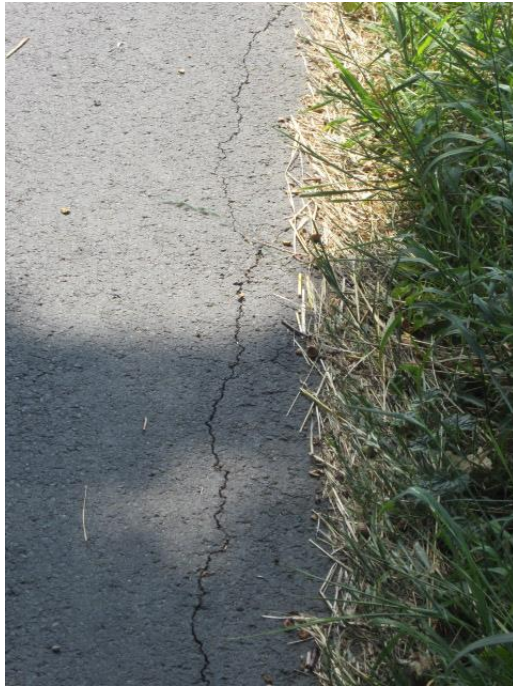
Bild 17: Risse am Fahrbahnrand
