**STRASSENBAU KREISSTADT SIEGBURG
STADTTEIL BRÜCKBERG
GARTENSTRASSE**

STRASSENZUSTANDSBERICHT

KREISSTADT SIEGBURG
AMT FÜR BAUBETRIEB UND IMMOBILIENMANAGEMENT
NOGENTER PLATZ 10
53721 SIEGBURG

INGENIEURBÜRO DIRK UND MICHAEL STELTER
CARL F. PETERS-STRASSE 29
53721 SIEGBURG
TELEFON 02241/3090-0
Stand: Januar 2019

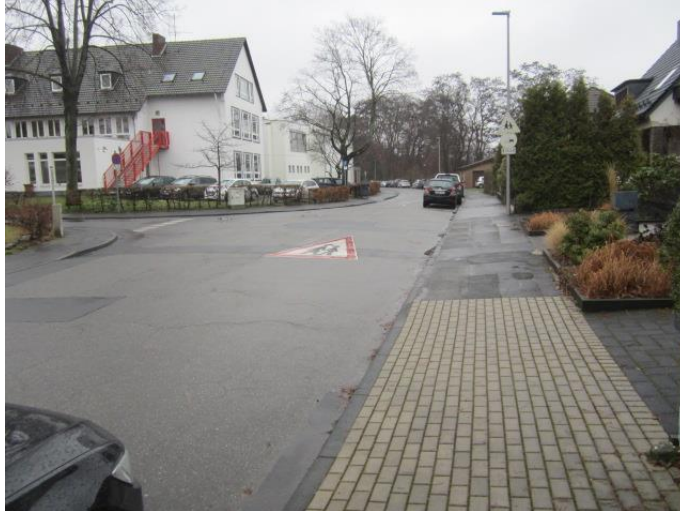
Bild 1: vorh. Straßenlaterne als Beispiel
(dieser Lampentyp steht im gesamten Untersuchungsabschnitt)

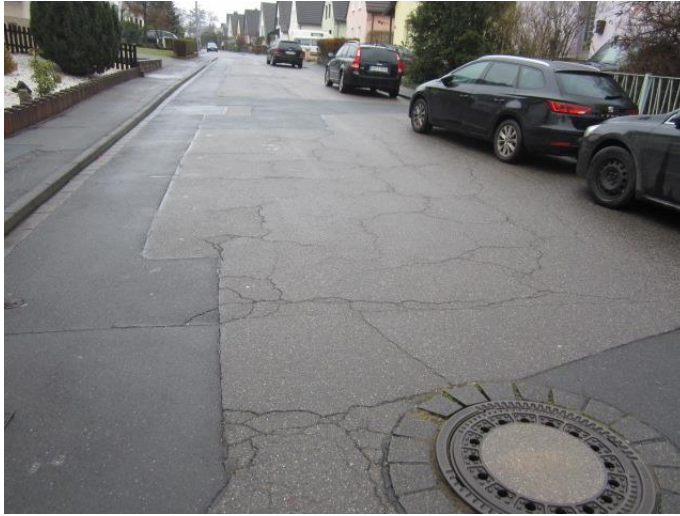
Im gesamten Streckenverlauf ist die Fahrbahndecke gekennzeichnet durch Schadstellen wie größere Risse, Unebenheiten oder Ausbrüche. Allgemein weist die Decke einen ungleichförmigen Zustand auf und ist geprägt durch eine große Anzahl von Ausbesserungsstellen. In der Straße sind verschiedene Längsaufbrüche vorhanden, so dass es mehrere große Schwarzdeckenfraktionen gibt. In diesem Abschnitt der Gartenstraße sind Schadstellen vorhanden,

die bis unterhalb der Asphaltdecken reichen. Auffällig ist das ein vorhandener Längsaufbruch (Wasserleitung) auf der Nordseite optisch deutlich besser ist als die Reste der alten Fahrbahndecke.

Bild 2: Allgemeinzustand Fahrbahn mit vielen Netzrissen

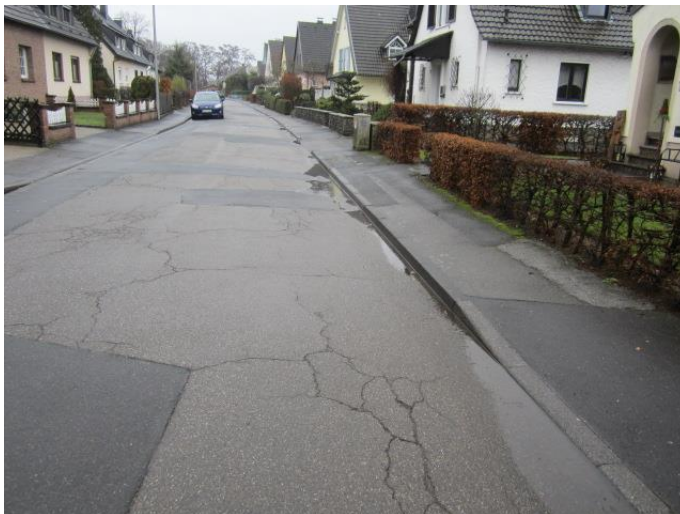
Die Rinnenanlage der Fahrbahn ist uneben und ungleichförmig. Aufgrund des geringen Längsgefälles in der Straße ist somit im Niederschlagsfall mit Pfützenbildungen zu rechnen.

Die Asphaltdecken der Gehwege sind ebenfalls in keinem guten Zustand. Auch hier ist eine Vielzahl von Rissen und Unebenheiten vorhanden.

Bild 3: Zustand Gehweg//Fahrbahn mit Pfützenbildung am Rand

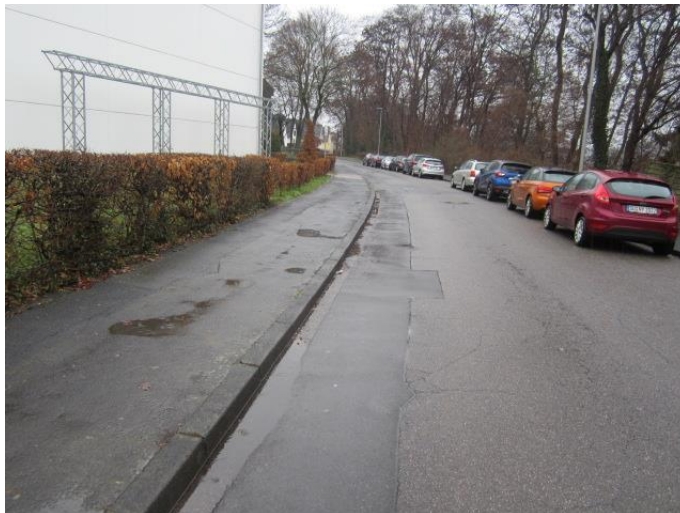
Bild 4: Zustand Gehweg//Fahrbahn

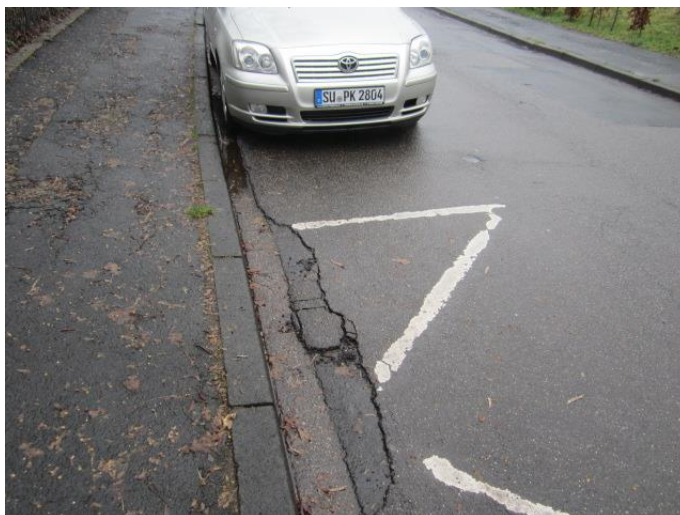
Im gesamten Streckenverlauf ist die Fahrbahndecke, besonders in den Randbereichen, gekennzeichnet durch Schadstellen wie Risse, Unebenheiten oder Ausbrüche. Allgemein weist die Decke einen ungleichförmigen Zustand auf und ist geprägt durch eine große Anzahl von Ausbesserungsstellen. In der Straße sind verschiedene Längsaufbrüche vorhanden, so dass es mehrere große Schwarzdeckenfraktionen in der Straße gibt. Auffällig ist, dass der Zustand der Decken im Bereich der größeren Längsaufbrüche auch hier optisch besser als der Rest der Straße ist. Die Risse weisen gegenüber dem westlicheren Bereich der Gartenstraße eine etwas geringere Anzahl und Tiefe auf. Dies kann auch daran liegen, dass offenbar in diesem Bereich eine Deckensanierungsmaßnahme erfolgte. Diese löst sich in den Randbereichen teilweise wieder auf. Die Rinnenanlage der Fahrbahn ist uneben und ungleichförmig. Aufgrund des geringen Längsgefälles in der Straße ist somit im Niederschlagsfall mit Pfützenbildungen zu rechnen.

Bild 5: Schadstelle am Rand der Fahrbahn

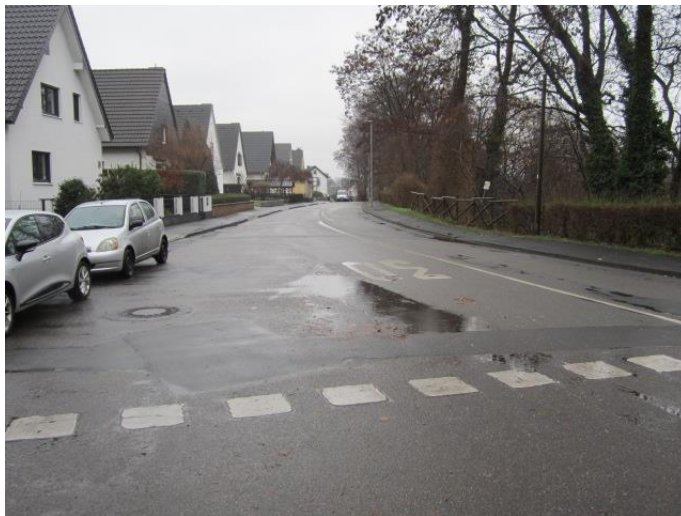
Bild 6: Aufweitung der Fahrbahn vor den Grüner Weg

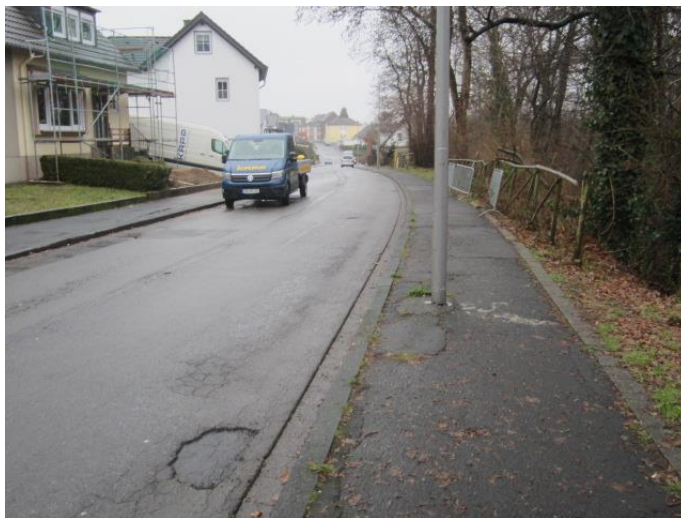
Das Holzgeländer an der Böschung zur Wilhelmstraße ist abgängig und abschnittsweise durch Absperrgitter ersetzt worden.

Bild 7 abgängiges Holzgeländer

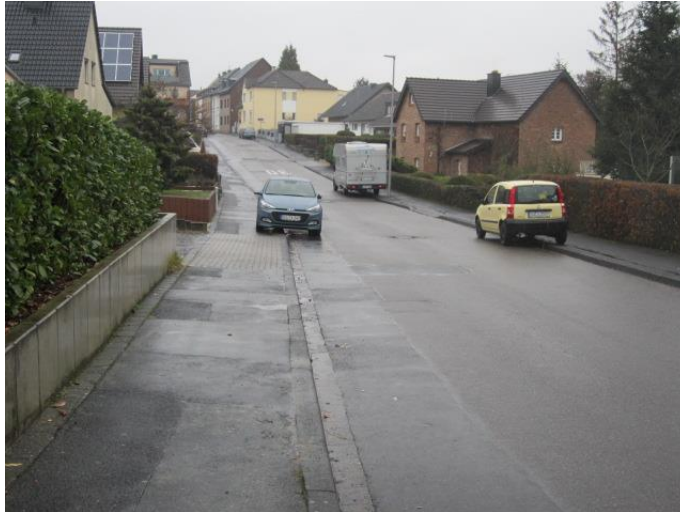
Bild 8 Allgemeinzustand Straße

Im gesamten Streckenverlauf ist die Fahrbahndecke, besonders in den Randbereichen, gekennzeichnet durch Schadstellen wie Risse, Unebenheiten oder Ausbrüche. Allgemein weist die Decke einen ungleichförmigen Zustand auf und ist geprägt durch eine große Anzahl von Ausbesserungsstellen. In der Straße sind verschiedene Längsaufbrüche vorhanden, so dass es mehrere große Schwarzdeckenfraktionen in der Straße gibt. Auffällig ist, dass der Zustand der Decken im Bereich der größeren Längsaufbrüche auch hier optisch besser als der Rest der Straße ist. Die Risse weisen gegenüber dem westlichsten Bereich der Gartenstraße eine etwas geringere Anzahl und Tiefe auf.

Dies kann auch daran liegen, dass offenbar in diesem Bereich eine Deckensanierungsmaßnahme erfolgte. Diese löst sich in den Randbereichen teilweise wieder auf. Die Rinnenanlage der Fahrbahn ist uneben und ungleichförmig. Aufgrund des geringen Längsgefälles in der Straße ist somit im Niederschlagsfall mit Pfützenbildungen zu rechnen.

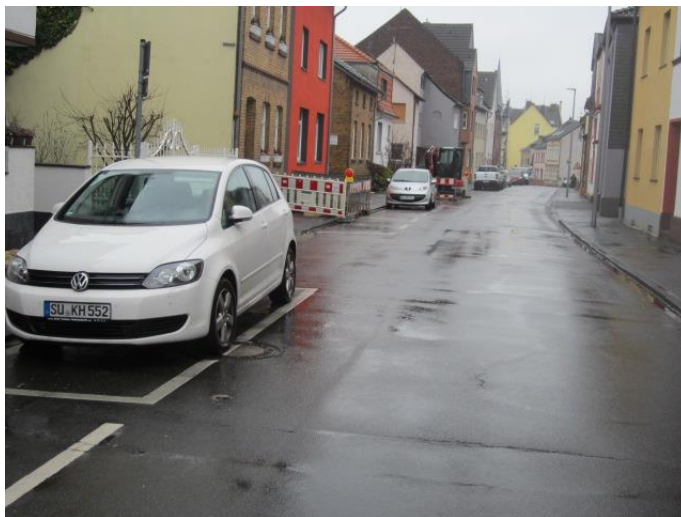
Im gesamten Streckenverlauf ist die Fahrbahndecke, besonders in den Randbereichen, gekennzeichnet durch Schadstellen wie kleinere Risse. In diesem Streckenabschnitt ist die Fahrbahn in einem optisch besseren Zustand als in den westlichen Abschnitten. Allerdings sind auch in diesen Abschnitten Risse vorhanden. Auszuschließen ist somit nicht, dass eine Deckenerneuerung erfolgte und sich die Altrisse aus der Tragschicht wieder nach oben durchstoßen. Somit sollte in diesem Bereich der Zustand der Fahrbahn in den nächsten Jahren weiter beobachtet werden. Die Rinnenanlage der Fahrbahn ist uneben und ungleichförmig. Aufgrund des geringen Längsgefälles in der Straße ist somit im Niederschlagsfall mit Pfützenbildungen zu rechnen.

Bild 9: Allgemeinzustand Straße mit markierten Längsparkplätzen

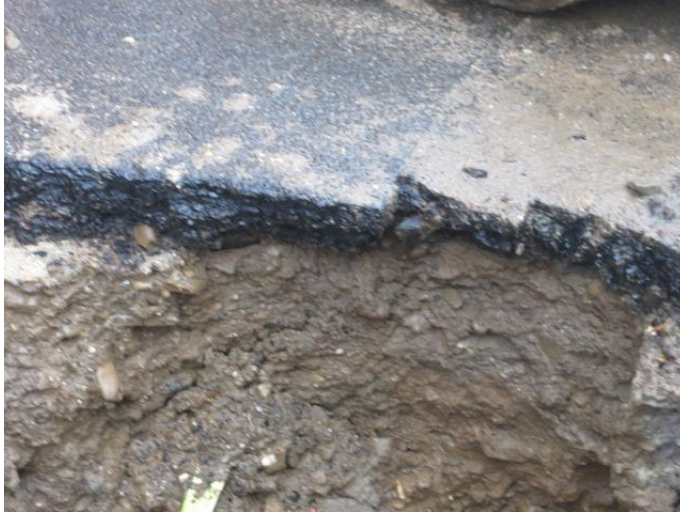
In der asphaltierten Gehweganlage sind einige Risse und Unebenheiten vorhanden. Während der Begehung war ein Kopfloch eines Versorgungsunternehmens im Gehweg geöffnet. Hierbei konnte festgestellt werden, dass die vorhandene Asphaltdecke nur wenige Zentimeter dick ist und unterhalb kein geeignetes Frostschutzmaterial im Gehweg ist.

Bild 10: offene Baugrube Gehweg mit wenigen Zentimetern Asphaltdecke

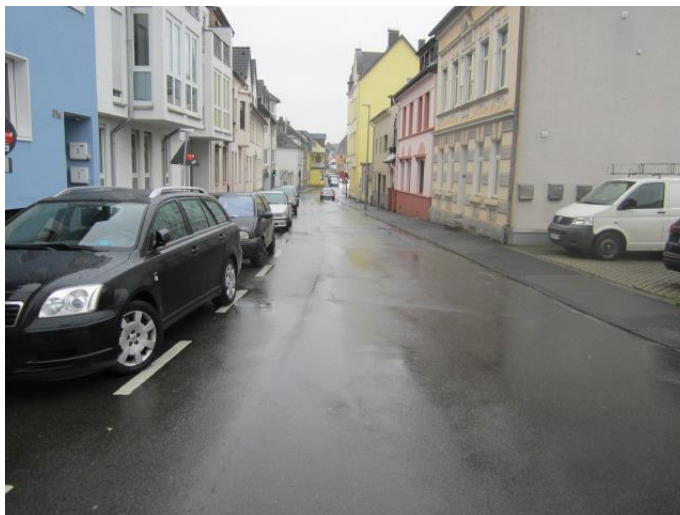
Im gesamten Streckenverlauf ist die Fahrbahndecke, besonders in den Randbereichen, gekennzeichnet durch Schadstellen wie kleinere Risse. In diesem Streckenabschnitt ist die Fahrbahn in einem optisch besseren Zustand als in den westlichen Abschnitten. Allerdings sind auch in diesen Abschnitten Risse vorhanden. Auszuschließen ist somit nicht, dass eine Deckenerneuerung erfolgte und sich die Altrisse aus der Tragschicht wieder nach oben durchstoßen. Somit sollte in diesem Bereich der Zustand der Fahrbahn in den nächsten Jahren weiter beobachtet werden. Die Rinnenanlage der Fahrbahn ist uneben und ungleichförmig. Aufgrund des geringen Längsgefälles in der Straße ist somit im Niederschlagsfall mit Pfützenbildungen zu rechnen.

Bild 11: Allgemeinzustand Straße mit markierten Längsparkplätzen

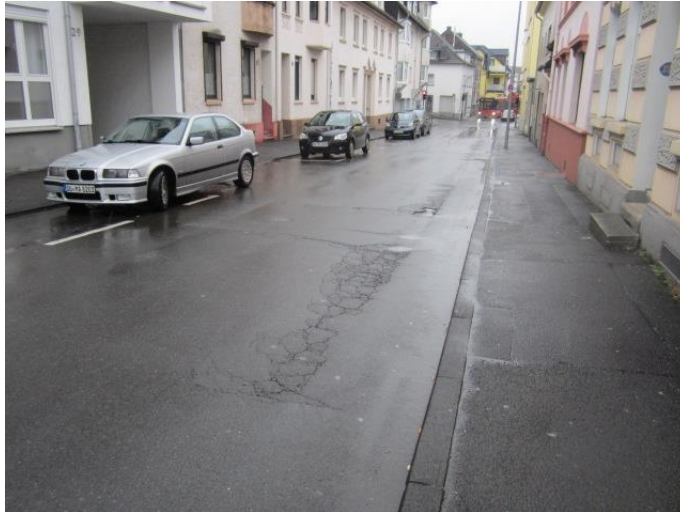
In der asphaltierten Gehweganlage sind einige Risse und Unebenheiten vorhanden.

Bild 12: Rissbildung Fahrbahn mit Gehweg
