**STRASSENBAU KREISSTADT SIEGBURG
STADTTEIL INNENSTADT
IN DER HÖHNERLAACH**

STRASSENZUSTANDSBERICHT

Stand: Mai 2019

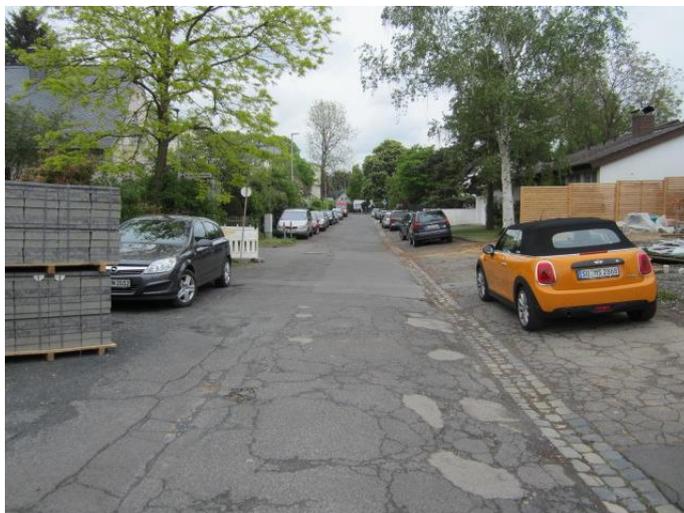
Die Länge des Untersuchungsabschnittes beträgt rd. 75 m. Die Breite der Straßenparzelle beträgt ca. 10 m. In der Mitte der Straße ist ein ca. 4 m breiter durchgängig asphaltierter Fahrbahnbereich vorhanden. Auf der Südseite schließt sich eine dreizeilige Muldenrinne an die Asphaltdecke an. Die verbleibenden Nebenflächen sind bei Zufahrten asphaltiert. Außerhalb der Zufahrten sind sowohl provisorisch befestigte Abschnitte als auch asphaltierte Bereiche vorhanden.

Bild 1: Allgemeinzustand

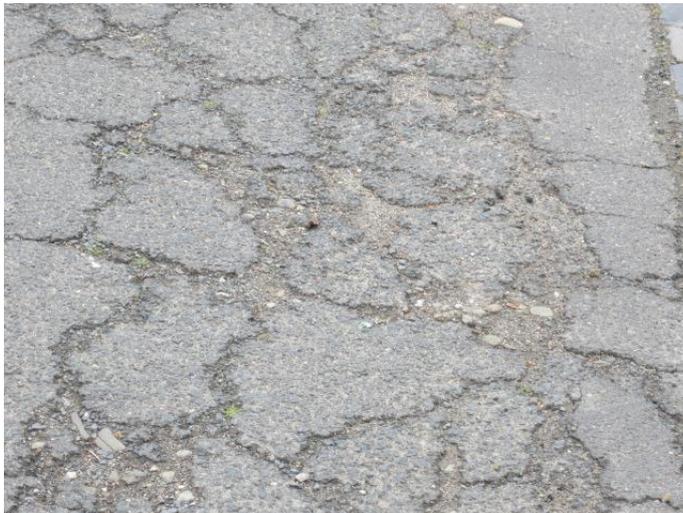
Im gesamten Streckenverlauf ist die Fahrbahndecke gekennzeichnet durch Schadstellen wie größere Risse, Schlaglöcher, Unebenheiten oder Ausbrüche. Teilweise löst sich die Asphaltdecke fast komplett auf. Allgemein weist die Decke einen ungleichförmigen Zustand auf und ist geprägt durch eine große Anzahl von Ausbesserungsstellen. In der Straße sind verschiedene Längsaufbrüche vorhanden, so dass es mehrere große Schwarzdeckenfraktionen gibt.

Bild 2: Straßenzustand

Die Wasserführung der Muldenrinne funktioniert aufgrund von Unebenheiten unzureichend.

Aufgrund des schlechten Gesamtzustands wird ein Straßenneubau empfohlen.

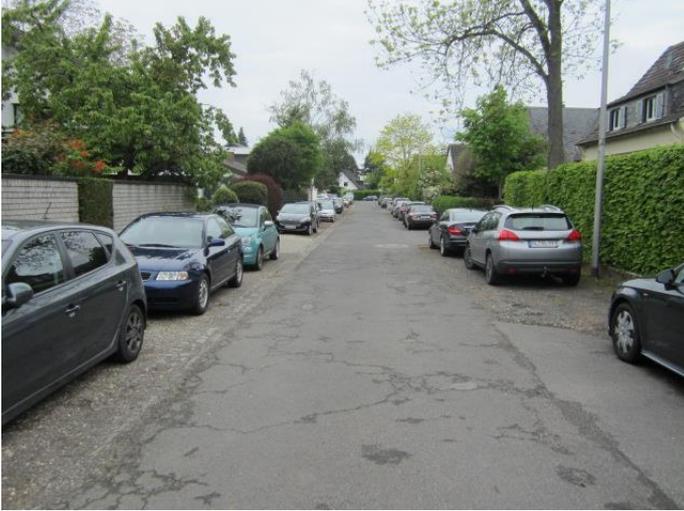
Bild 3: Allgemeinzustand

Auch der Zustand der Teileinrichtungen ist in diesem Streckenabschnitt praktisch identisch mit dem südlicheren Bereich, so dass auf eine Beschreibung verzichtet wird.

In beiden Streckenabschnitten ist der Zustand der Straße desolat. Die Fahrbahn weist erhebliche Schäden auf. Die Rinnenanlage ist uneben und die Randbereiche sind teilweise nicht befestigt.
