**STRASSENBAU KREISSTADT SIEGBURG
STADTTEIL ZENTRUM
KLEIBERG**

STRASSENZUSTANDSBERICHT

INGENIEURBÜRO DIRK UND MICHAEL STELTER
CARL F. PETERS-STRASSE 29
53721 SIEGBURG
TELEFON 02241/3090-0
Stand: September 2018

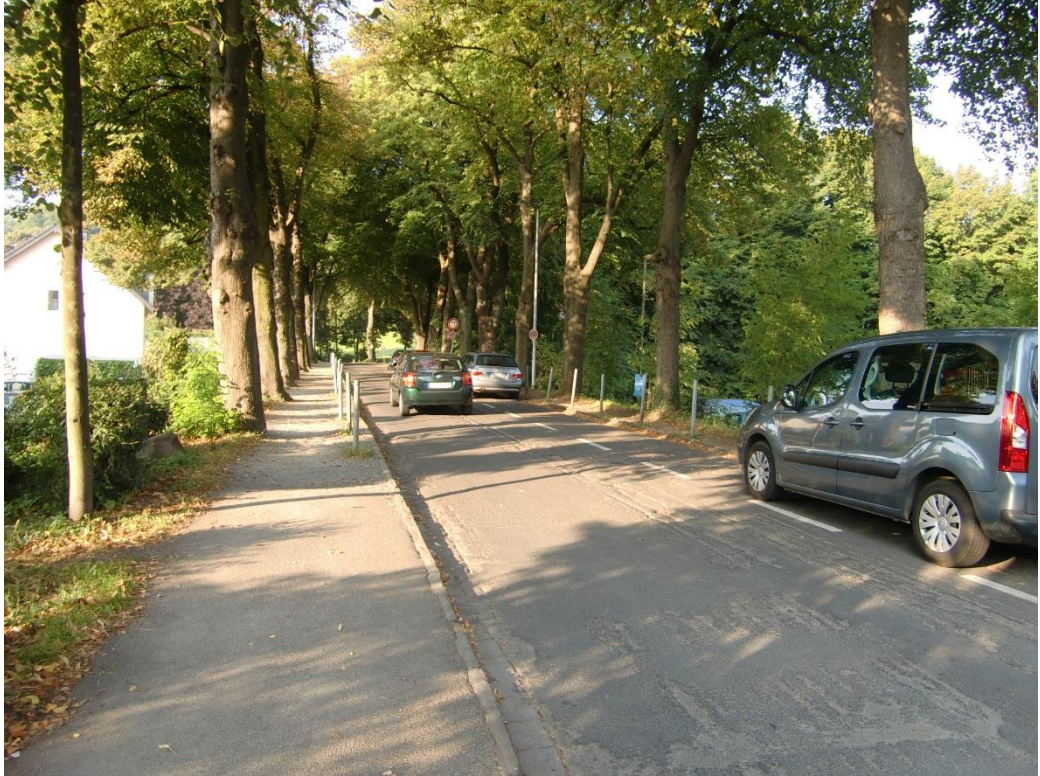
Bild 1: südlicher Streckenabschnitt (Allee), Blick Richtung Norden

Im gesamten Straßenverlauf zeigt die Asphaltdecke ein ausgeprägtes Schadensbild. Es gibt Risse, Unebenheiten und Ausbrüche. In Teilbereichen wurde die Fahrbahndecke bereits ausgebessert, so dass sich die Straße in einem sehr uneinheitlichen und insgesamt schlechten Zustand präsentiert.

An den Borden sind kleinere bzw. größere Ausbruchstellen vorhanden. Die Bordanlagen im Bereich der Bäume sind an einigen Stellen angehoben. Im Bereich der Senkrechtsstellplätze wurde auch die Asphaltbefestigung durch die Wurzeln angehoben.

Die Gehwege weisen ebenfalls große Unebenheiten auf und sind aufgrund des provisorischen Ausbaus z.B. von Nutzern von Rollatoren kaum zu begehen.

Eine Erneuerung ohne Gehwege ist beim derzeitigen Zustand nicht sinnvoll.

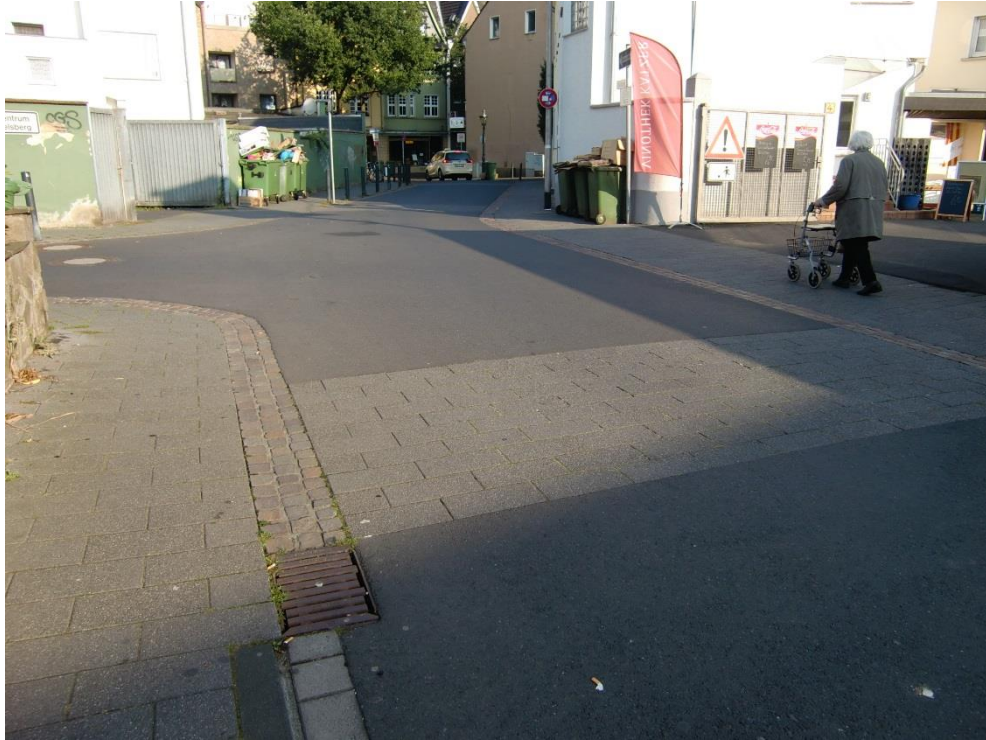
Bild 3: Blick Richtung Holzgasse auf den bereits sanierten Teilabschnitt

Im gesamten Streckenverlauf ist die Fahrbahn- und Pflasterdecke in einem sehr guten Zustand.

Es sind lediglich kleinere Gebrauchsschäden (umgefahrene Poller) oder einzelne wackelnde Pflastersteine vorhanden.

Hinweis: Aufgrund des sehr guten Zustandes kann kein Ausbau dieses Abschnittes empfohlen werden.

Aufgrund des sehr guten Straßenzustandes sind hier keinerlei Maßnahmen erforderlich.
