**STRASSENBAU KREISSTADT SIEGBURG  
STADTTEIL STALLBERG  
VIEHTRIFT**

**STRASSENZUSTANDSBERICHT**

INGENIEURBÜRO DIRK UND MICHAEL STELTER  
CARL F. PETERS-STRASSE 29  
53721 SIEGBURG  
TELEFON 02241/3090-0  
**Stand: April 2019**

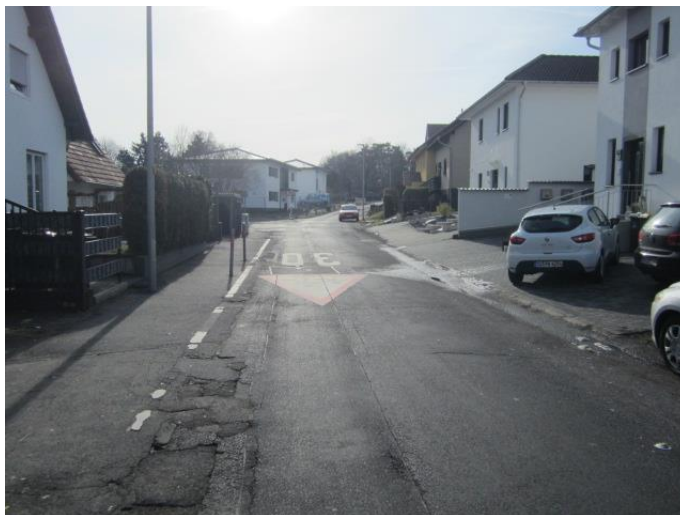
Im gesamten Streckenverlauf ist die Fahrbahndecke gekennzeichnet durch Schadstellen wie größere Risse, Unebenheiten oder Ausbrüche. Allgemein weist die Decke einen ungleichförmigen Zustand auf und ist geprägt durch eine große Anzahl von Ausbesserungsstellen. In der Straße sind verschiedene Längsaufbrüche vorhanden, so dass es mehrere große Schwarzdeckenfraktionen gibt.

Bild 1: Allgemeinzustand Fahrbahn mit Rissen sowie Pfützen

Die provisorische Wasserführung ohne Rinnenanlage und Borde funktioniert nur unzureichend. So sind auch noch Tagen nach Niederschlägen Pfützen auf der Asphaltdecke vorhanden.

In dem Abschnitt I und II ist der Zustand der Fahrbahn sehr schlecht. Die durchgehenden Risse lassen auch auf eine geringe Aufbaustärke der vorhandenen Fahrbahn/Gehwege schließen.

Gemäß RStO kann „Eine Erneuerung mit teilweise­m Ersatz der vorhandenen Befestigung nur dann erfolgen, wenn die im Oberbau verbleibenden Schichten geeignet, insbesondere ausreichend tragfähig und eben sind“: Das ist im vorliegenden Zustand offensichtlich nicht der Fall.

Eine Besonderheit dieser Abschnitte ist die praktisch nicht vorhandene Niederschlagsentwässerung. Dieser Umstand kann mit einer Deckenerneuerung nicht verändert werden. Auch unter dem Aspekt der zu erwartenden Zunahme von Starkniederschlägen ist eine solche Teilsanierung nicht zu empfehlen. Entsprechend ist auch in diesem Bereich aus technischer Sicht ein vollständiger Straßenausbau zu empfehlen.

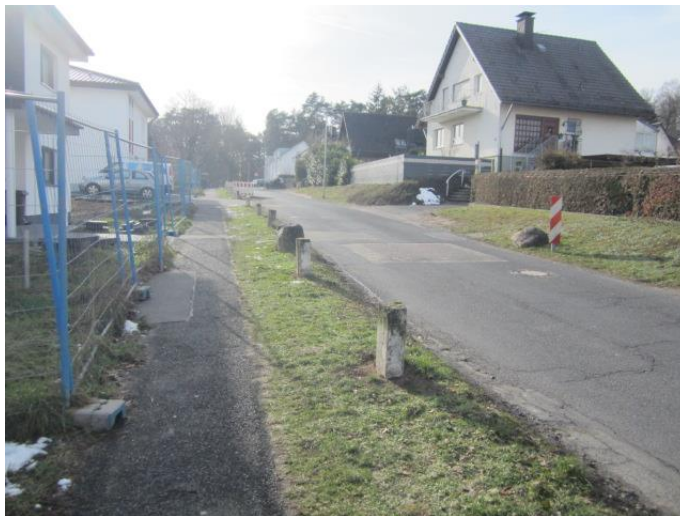
Bild 2 „Gehweganlage von Fahrbahn mit Grünstreifen und Betonpoller getrennt“

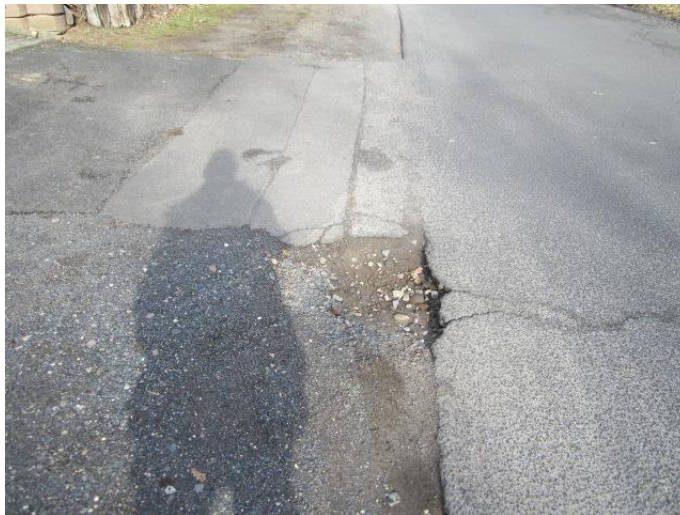
Im gesamten Streckenverlauf ist die Fahrbahndecke, besonders in den Randbereichen, gekennzeichnet durch Schadstellen wie Risse, Unebenheiten oder Ausbrüche. Allgemein weist die Decke einen ungleichförmigen Zustand auf und ist geprägt durch eine große Anzahl von Ausbesserungsstellen. In der Straße sind verschiedene Längsaufbrüche vorhanden, so dass es mehrere große Schwarzdeckenfraktionen in der Straße gibt.

In unbefestigten Seitenbereichen sind einige Ausspülungen vorhanden.

Bild 3: Ausspülungen in Randbereichen

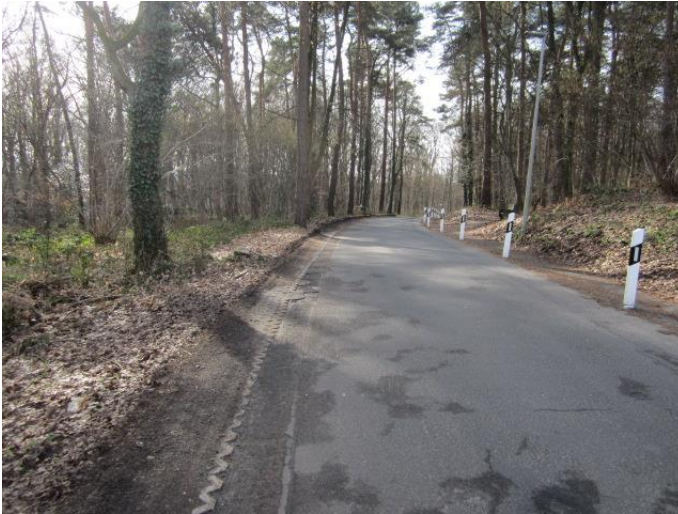
im Begegnungsverkehr auch die unbefestigten Randbereiche mit überfahren werden. Hier ist auf der Ostseite ein zusätzlicher Befestigungsstreifen mit Rasengittersteinen neben der Fahrbahn erstellt worden.

Bild 4 „zusätzliche Rasengittersteine neben Fahrbahn und Leitpfosten als Abgrenzung für Fußgänger“

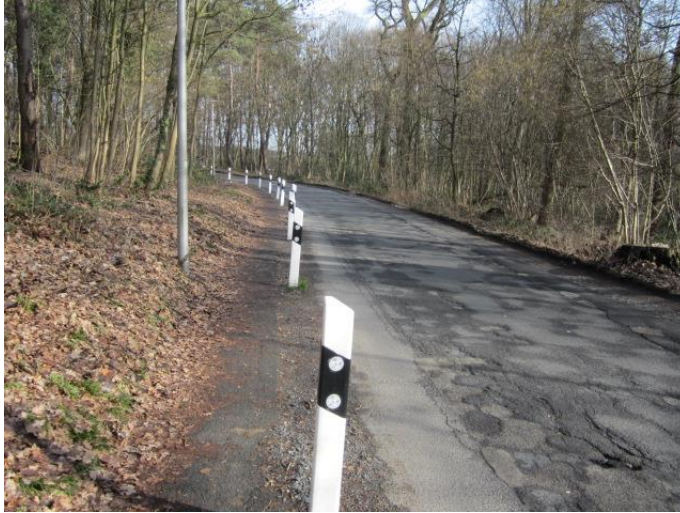
Im gesamten Streckenverlauf ist die Fahrbahndecke, besonders in den Randbereichen, gekennzeichnet durch Schadstellen wie Risse, Unebenheiten oder Ausbrüche. Allgemein weist die Decke einen ungleichförmigen Zustand auf und ist geprägt durch eine große Anzahl von Ausbesserungsstellen.

Bild 5: Zustand der Fahrbahn

In den übrigen Abschnitten stellt der Waldbereich eine Besonderheit dar. Hier findet zum einen ein relativ hoher Fußgängerverkehr statt (zwischen den Stadtteilen Wolsdorf und Stallberg) und es ist ein so hohes Verkehrsaufkommen vorhanden, dass bei Begegnungsfällen häufig die unbefestigten Fahrbahn­ränder überfahren werden. Ursache hierfür dürften auch höhere Fahrgeschwindigkeiten sein aufgrund des Außerortscharakters der Straße. Eine Deckenerneuerung in der derzeitigen Breite würde die offensichtlich unzureichenden Verkehrsflächen für Fußgänger und KFZ nicht beseitigen. Zu prüfen ist, ob separate Anlagen für Gehwege geschaffen werden können. In diesem Fall ist auch eine Deckenerneuerung in diesem Fall denkbar.

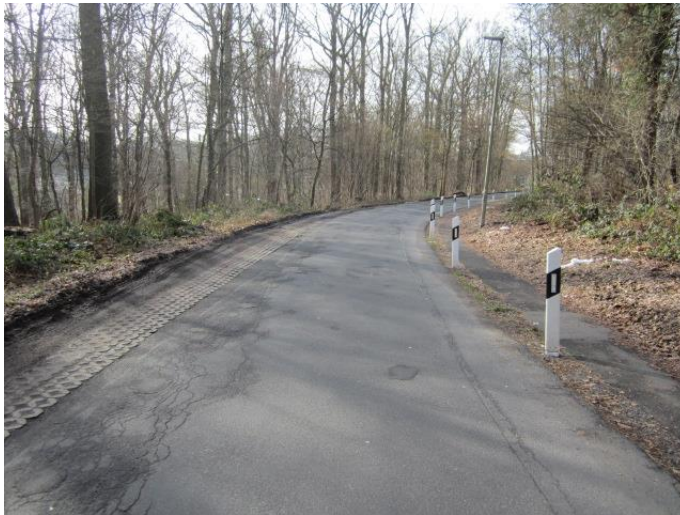
Auffällig ist, dass die vorhandene Asphaltdecke für die stattfindenden Begegnungsverkehre offensichtlich zu schmal ist. Somit sind deutliche Fahrspuren auch außerhalb der asphaltierten Flächen bzw. von den Rasengittersteinen vorhanden.

Bild 6: Überfahrene unbefestigte Randbereiche

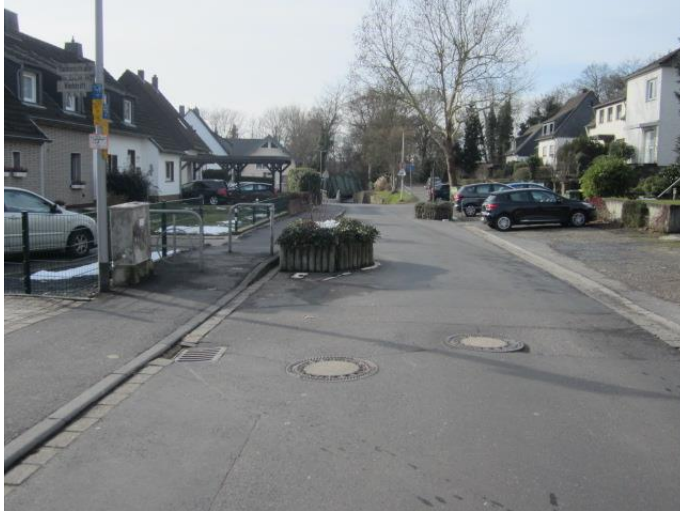
Bild 7: Allgemeinzustand der Straße mit Pflanzbeet

Im gesamten Streckenverlauf ist die Fahrbahndecke, gekennzeichnet durch kleinere Schadstellen wie Risse, Unebenheiten oder Ausbrüche. Allgemein weist die Decke einen relativ homogenen Zustand auf.

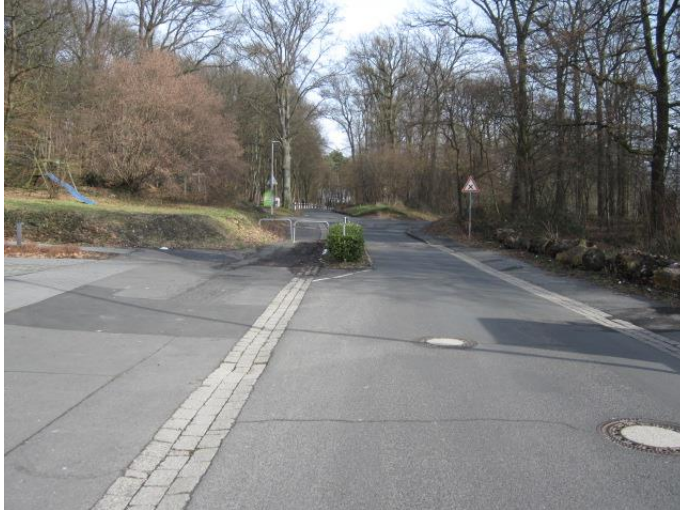
Die 3-zeilige Muldenrinne weist größerer Unebenheiten auf. (Pfützenbildung).

Bild 8: Ausbauzustand im Bereich der Muldenrinnen

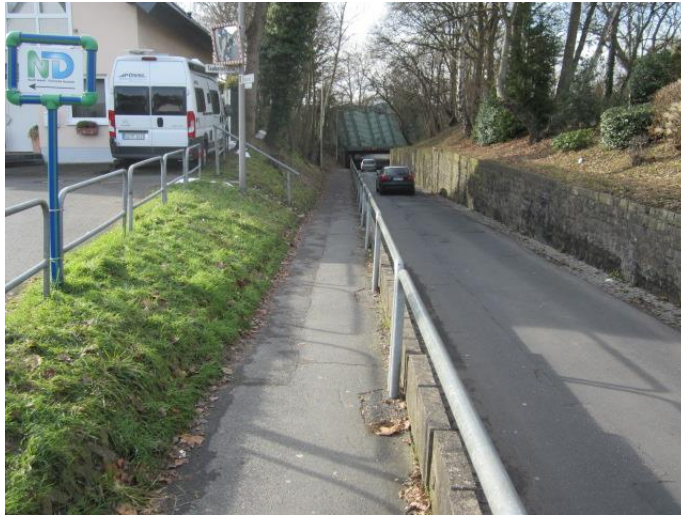
Bild 9: Beginn der Unterführung

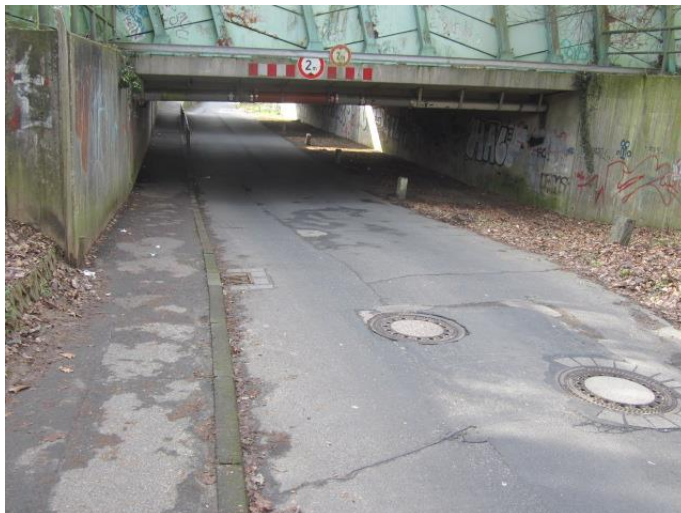
Bild 10: Zustand unter der Autobahn

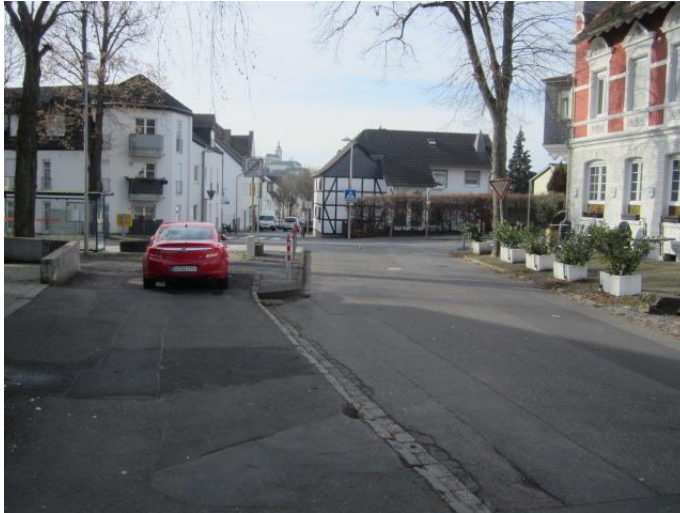
Im gesamten Streckenverlauf ist die Fahrbahndecke, besonders in den Randbereichen, gekennzeichnet durch Schadstellen wie kleinere Risse oder Unebenheiten. In diesem Streckenabschnitt ist die Fahrbahn in einem optisch relativ guten Zustand.

Bild 11: Zustand vor Seidenbergstraße
