**STRASSENBAU KREISSTADT SIEGBURG
STADTTEIL BRÜCKBERG
AGGERSTRASSE**

STRASSENZUSTANDSBERICHT

Stand: **Juni 2018**

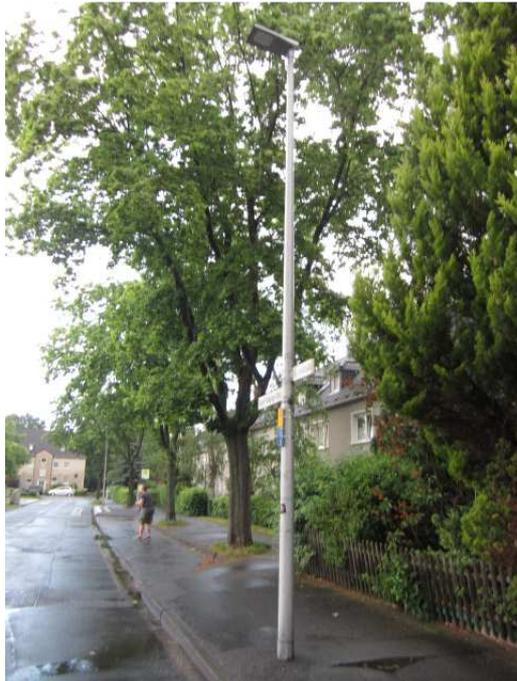
Bild 1: vorh. Straßenlaterne als Beispiel
(dieser Lampentyp steht im gesamten Planungsabschnitt)

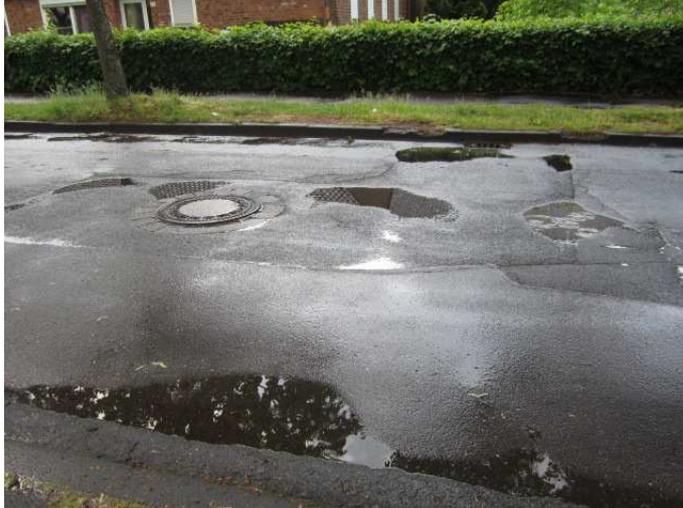
Im gesamten Streckenverlauf ist die Fahrbahndecke, besonders in den Randbereichen, gekennzeichnet durch Schadstellen wie Risse, Unebenheiten oder Ausbrüche. Allgemein weist die Decke einen ungleichförmigen Zustand auf und ist geprägt durch eine große Anzahl von Ausbesserungsstellen. In der Straße sind verschiedene Längsaufbrüche vorhanden, so dass es mehrere große Schwarzdeckenfraktionen in der Straße gibt. Auffällig ist, dass der Zustand der Decken im Bereich der größeren Längsaufbrüche optisch besser als der Rest der Straße ist. Teilweise ist im Altbestand die Decke schon soweit aufgelöst, dass die unterhalb liegende Frostschutzschicht/Packlage zu sehen ist. Zumindest in diesen Teilbereichen ist von einer sehr geringen Deckenstärke des vorhandenen Aufbaus auszugehen. Die Rinnenanlage der Fahrbahn ist uneben und ungleichförmig. Aufgrund des geringen Längsgefälles in der Straße ist somit im Niederschlagsfall mit Pfützenbildungen zu rechnen. Insbesondere im Bereich von Baumwurzeln sind größere Erhebungen in der Rinnenanlage vorhanden.

Bild 2: Beispiel Pfützenbildung

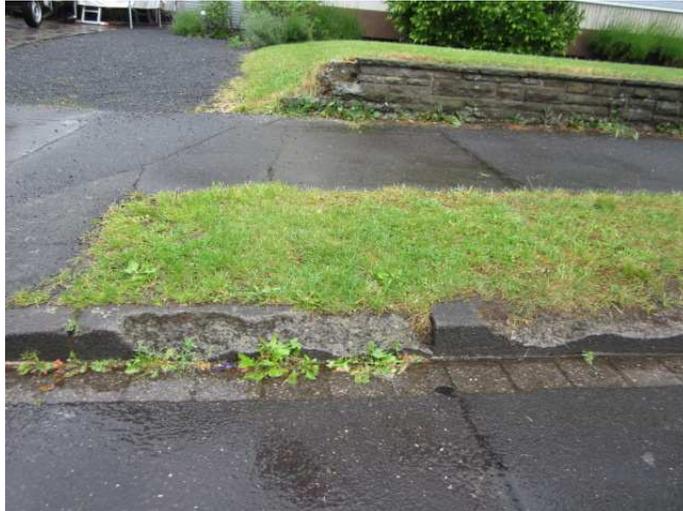
An den Borden sind kleinere bzw. größere Ausbruchsstellen vorhanden. Teilweise sind von den Borden auch nur noch Reststücke vorhanden. Die Bordanlagen im Bereich der Bäume sind an einigen Stellen angehoben.

Bild 3: Beispiel schadhafter Borde

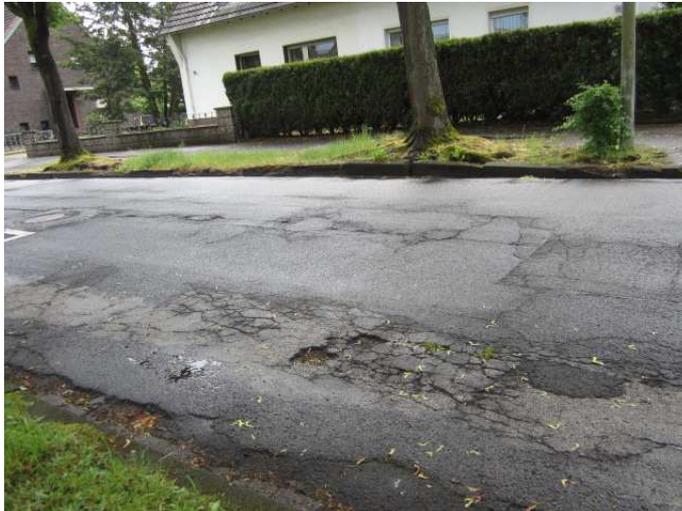
Ausbrüche. Allgemein weist die Decke einen ungleichförmigen Zustand auf und ist geprägt durch eine große Anzahl von Ausbesserungsstellen. In der Straße sind verschiedene Längsaufbrüche vorhanden, so dass es mehrere große Schwarzdeckenfraktionen in der Straße gibt. Teilweise ist im Altbestand die Decke schon soweit aufgelöst, dass die unterhalb liegende Frostschuttschicht/Packlage zu sehen ist. Zumindest in diesen Teilbereichen ist von einer sehr geringen Deckenstärke des vorhandenen Aufbaus auszugehen. Die Rinnenanlage der Fahrbahn ist uneben und ungleichförmig. Aufgrund des geringen Längsgefälles in der Straße ist somit im Niederschlagsfall mit Pfützenbildungen zu rechnen. Insbesondere im Bereich von Baumwurzeln sind größere Erhebungen in der Rinnenanlage vorhanden.

Bild 4: Beispiel schadhafte Fahrbahn und durch Wurzeln gehobene Borde¹

An den Borden sind kleinere bzw. größere Ausbruchsstellen vorhanden. Teilweise sind von den Borden auch nur noch Reststücke zu sehen. Die Bordanlagen im Bereich der Bäume sind an einigen Stellen angehoben.

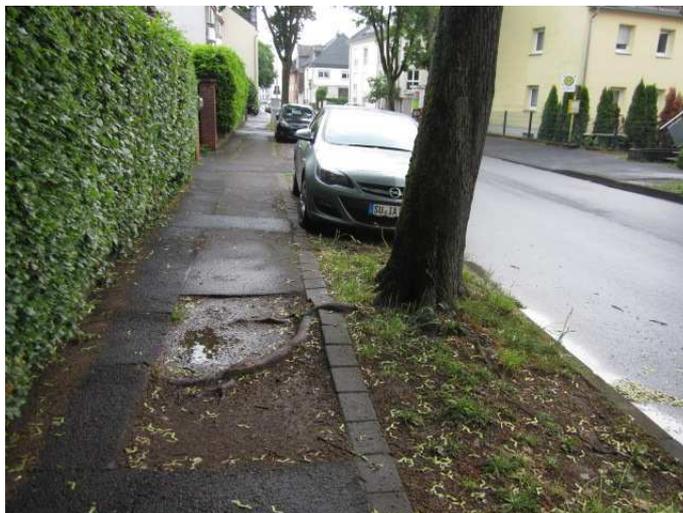
Im provisorisch befestigten Gehweg sind einige Wurzeln oberhalb der Gehwegniveaus vorhanden. Diese Wurzeln ragen teilweise mehrere Zentimeter über die angrenzende Oberfläche hinaus und sind somit Stolperkanten für Fußgänger.

Bild 5: Beispiel für Wurzeln im Gehweg
