**STRASSENBAU KREISSTADT SIEGBURG  
STADTTEIL WOLSDORF  
HUBERTUSSTRASSE**

**STRASSENZUSTANDSBERICHT**

INGENIEURBÜRO DIRK UND MICHAEL STELTER  
CARL F. PETERS-STRASSE 29  
53721 SIEGBURG  
TELEFON 02241/3090-0  
**Stand: September 2018**

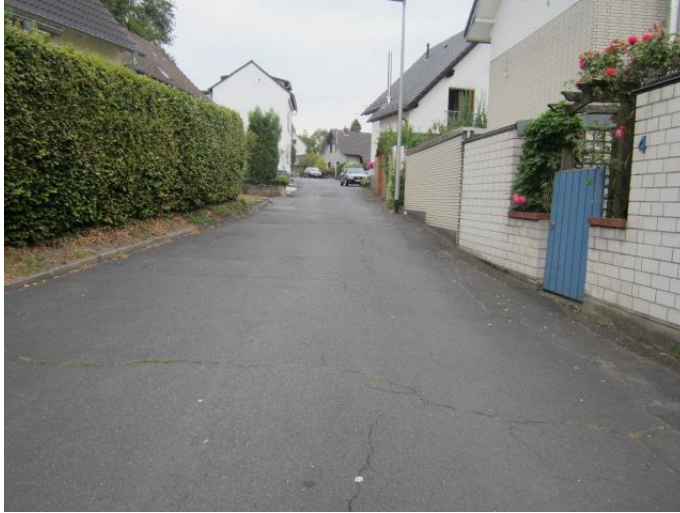
Im gesamten Streckenverlauf ist die Fahrbahndecke, besonders in den Randbereichen, gekennzeichnet durch Schadstellen wie Risse, Unebenheiten oder Ausbrüche. Allgemein weist die Decke einen ungleichförmigen Zustand auf. In der Straße sind einige Längsaufbrüche am Straßenrand vorhanden, so dass es mehrere große Schwarzdeckenfraktionen gibt.

Bild 1 „Straßenzustand nahe Einmündung Jakobstraße“

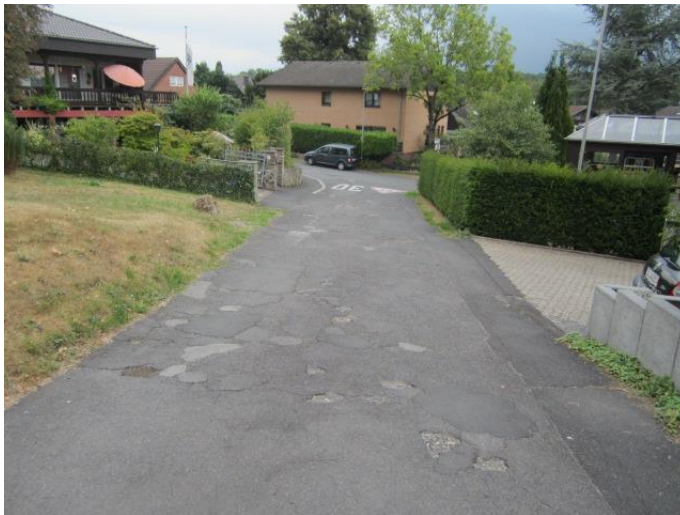
Den optisch schlechtesten Zustand weist das Teilstück vor dem Kreuzungsbereich mit dem Nachtigallenweg und Lerchenweg auf.

Bild 2 „Straßenzustand nahe Einmündung Lerchenweg“

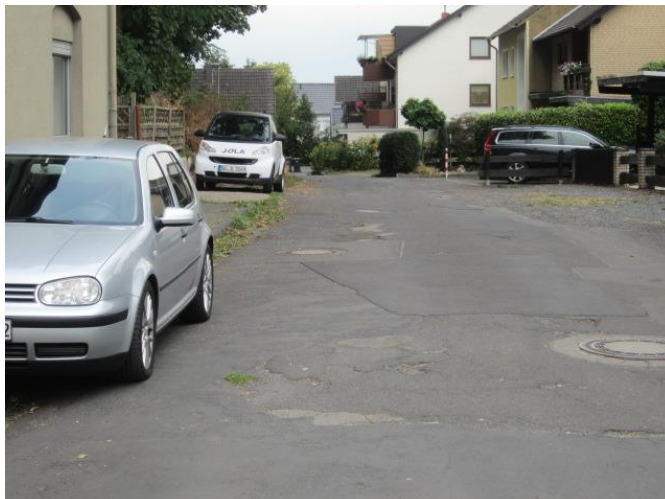
Im gesamten Streckenverlauf ist die Fahrbahndecke, besonders in den Randbereichen, gekennzeichnet durch Schadstellen wie Risse, Unebenheiten oder Ausbrüche. Allgemein weist die Decke einen ungleichförmigen Zustand auf und ist geprägt durch eine große Anzahl von Ausbesserungsstellen. In diesem Streckenabschnitt sind praktisch keine längeren Längsaufbrüche von Ver- und Entsorgern in der Straße vorhanden.

Bild 3: Straßenzustand nördlicher Abschnitt Hubertusweg
