**STRASSENBAU KREISSTADT SIEGBURG
STADTTEIL BRÜCKBERG
SANDWEG**

STRASSENZUSTANDSBERICHT

INGENIEURBÜRO DIRK UND MICHAEL STELTER
CARL F. PETERS-STRASSE 29
53721 SIEGBURG
TELEFON 02241/3090-0
Stand: September 2018

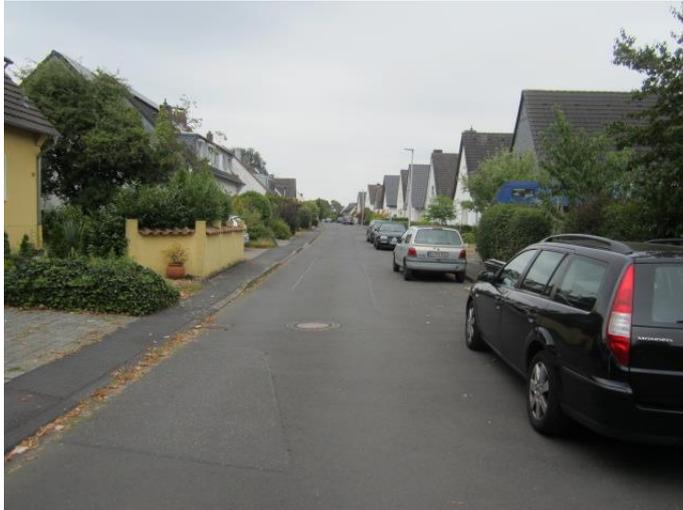
Die Fahrbahndecke weist im gesamten Abschnitt einen relativ guten Zustand auf. Innerhalb der Straße ist offensichtlich der Mischwasserkanal vor einigen Jahren erneuert worden. Hierbei wurde im Bereich der Kanaltrasse eine neue Fahrbahndecke erstellt und mit Fugenband an die alte Decke angeschlossen. Es sind nur vereinzelt Risse oder Unebenheiten in der Fahrbahn vorhanden.

Insgesamt ist die Fahrbahn somit in einem optisch guten Zustand.

Auch in den Gehwegen sind in der Asphaltfläche einige Straßenaufbrüche vorhanden. Die Gehwege sind aber ebenfalls in einem optisch guten Zustand.

Bild 1 „Straßenzustand / Blickrichtung nach Osten“

Die Straße Sandweg ist in beiden Abschnitten in einem optisch guten Zustand. Aufgrund des Straßenzustands sollte aktuell auch kein Ausbau durchgeführt werden. Um die Lebensdauer der Straße zu verlängern, ist eine Erneuerung der Decke in den nächsten Jahren denkbar. Gemäß RStO kann „Eine Erneuerung mit teilweise Ersatz der vorhandenen Befestigung nur dann erfolgen, wenn die im Oberbau verbleibenden Schichten geeignet, insbesondere ausreichend tragfähig und eben sind“. Gegen eine Deckenerneuerung in der Straße spricht, dass damit die unzureichende Entwässerungssituation nicht verändert wird und stattdessen wiederum eine Oberfläche gebaut würde, die das Wasser relativ unkontrolliert ableitet. Vor einer Deckenerneuerung muss der Oberbau der Straße mittels Rammkernbohrungen oder Schürfen untersucht werden, um festzustellen ob eine ausreichende Tragfähigkeit des Untergrundes vorliegt. Die für eine Deckenerneuerung erforderliche Ebenheit der Decke ist gegeben.

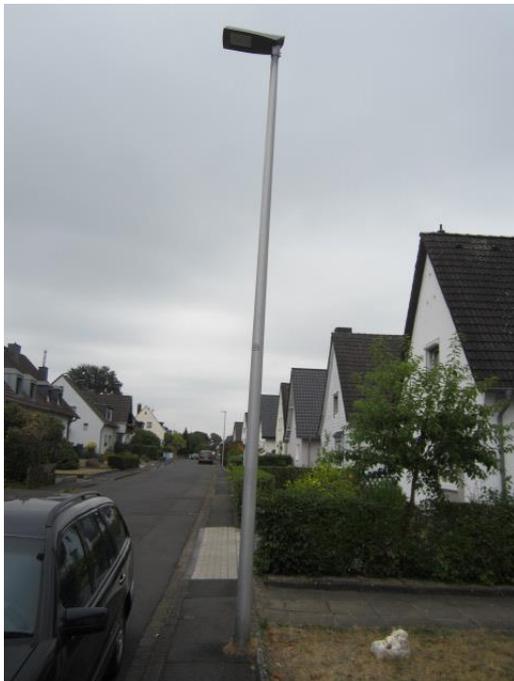
Bild 2 „Straßenbeleuchtung mit kurzem gepflasterten Gehwegbereich“

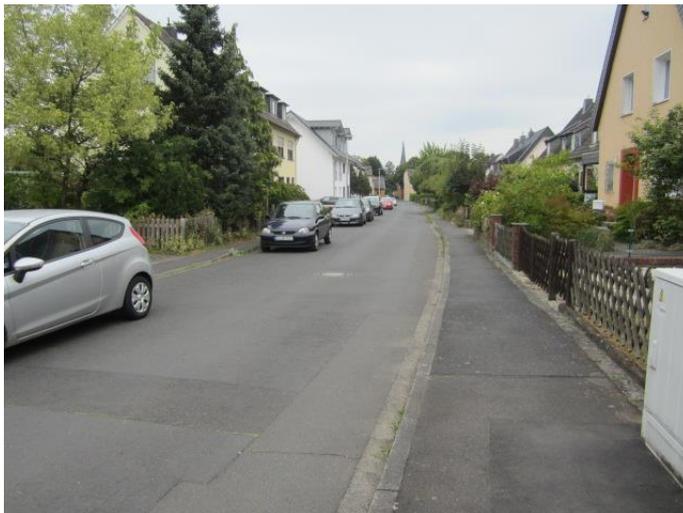
Auch der Zustand der Teileinrichtungen ist in diesem Streckenabschnitt praktisch identisch zum westlichen Bereich, sodass auf eine Beschreibung verzichtet wird.

Bild 3: Straßenzustand im östlichen Abschnitt Sandweg
