**STRASSENBAU KREISSTADT SIEGBURG
STADTTEIL SELIGENTHAL
AUF DEM KELLERSBERG**

STRASSENZUSTANDSBERICHT

Stand: Mai 2019

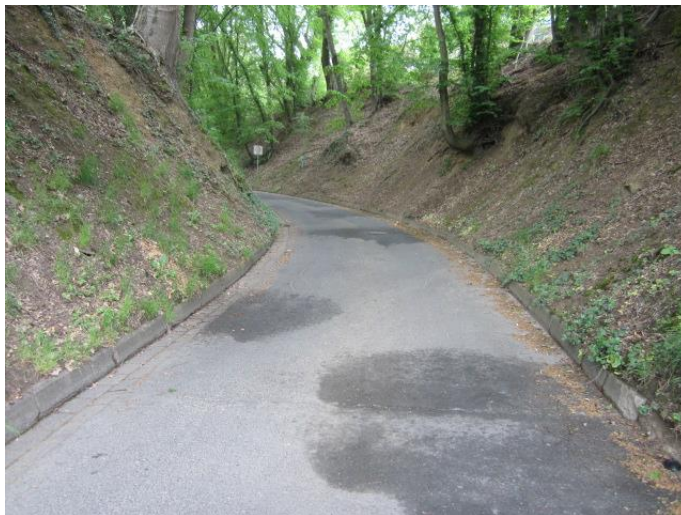
Die Länge des Untersuchungsabschnittes beträgt rd. 225 m. Von der Hauptstraße aus führt die Straße auf den ersten 50,00 m durch ein Waldstück. In diesem Bereich ist die Straße nur in einer Breite von 4,00 m befestigt. Die Straße ist hier tief eingeschnitten und es sind beidseitig steile Böschungen vorhanden. Die Straße ist hier beidseitig mit einem Betonbordstein eingefasst. Auf der tiefergelegenen Straßenseite ist zur Wasserführung eine zweizeilige Rinne vorhanden.

Bild 1: tief eingeschnittenes Waldstück
