**STRASSENBAU KREISSTADT SIEGBURG  
STADTTEIL SELIGENTHAL  
AUF DEM KELLERSBERG**

**STRASSENZUSTANDSBERICHT**

**Stand: Mai 2019**

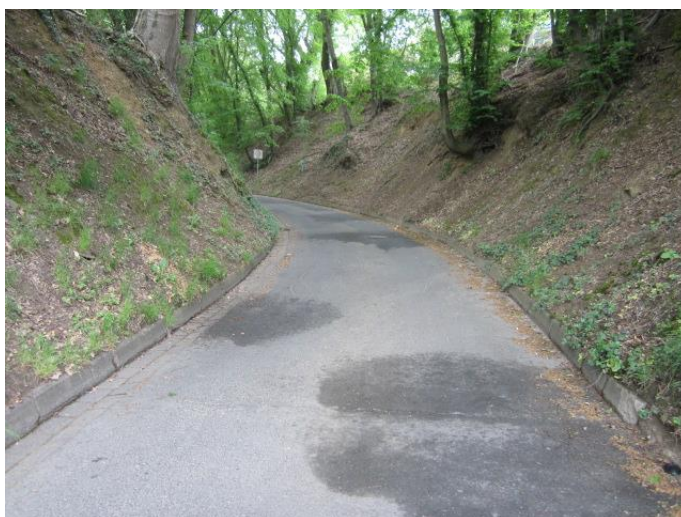
Die Länge des Untersuchungsabschnittes beträgt rd. 225 m. Von der Hauptstraße aus führt die Straße auf den ersten 50,00 m durch ein Waldstück. In diesem Bereich ist die Straße nur in einer Breite von 4,00 m befestigt. Die Straße ist hier tief eingeschnitten und es sind beidseitig steile Böschungen vorhanden. Die Straße ist hier beidseitig mit einem Betonbordstein eingefasst. Auf der tiefergelegenen Straßenseite ist zur Wasserführung eine zweizeilige Rinne vorhanden.

Bild 1: tief eingeschnittenes Waldstück

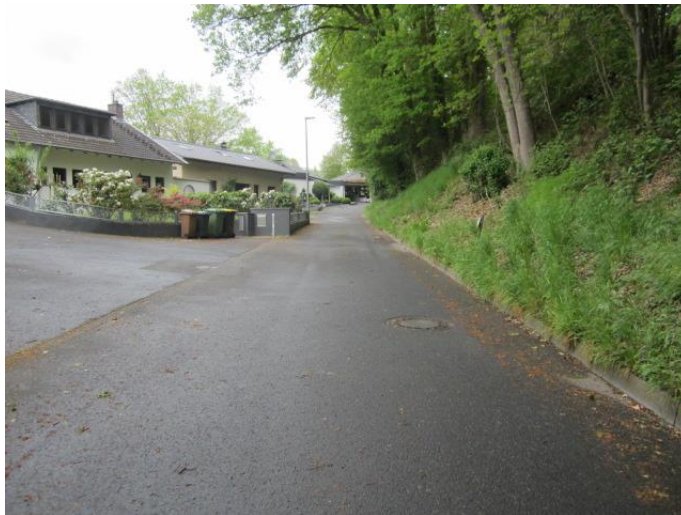
Mit dem Übergang in den bebauten Bereich endet auch der tiefe Einschnitt der Straße. In diesem Bereich ist auf der Ostseite ein Hochbordstein vorhanden. Auf der Westseite fehlt teilweise eine Randeinfassung an der Straße. Die Breite der Asphaltdecke beträgt bis zu 6,00 m.

Die Fahrbahn entwässert in die innerhalb der Rinnenanlage angeordneten Straßenabläufe. Teilweise sind hier auch Bergabläufe eingebaut. Die Straßenabläufe sind an den Mischwasserkanal angeschlossen.

Bild 2: Allgemeinzustand

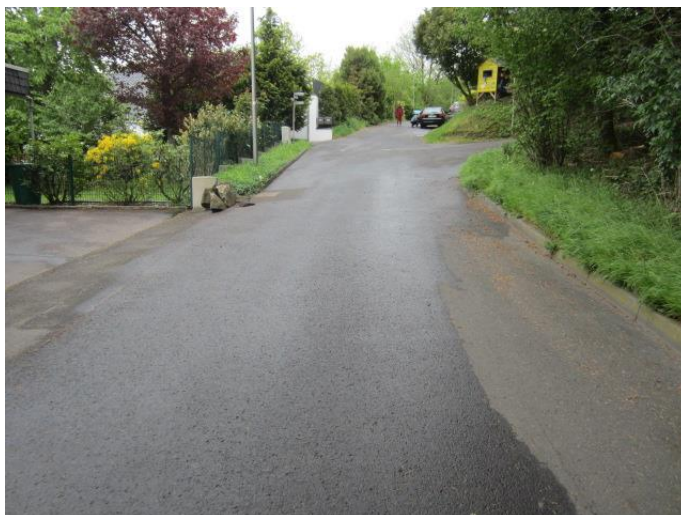
Die Fahrbahndecke weist im gesamten Abschnitt einen relativ guten Zustand auf. Es sind nur vereinzelt Risse oder Unebenheiten in der Fahrbahn vorhanden.

Bild 3: Zustand der Straße

Lediglich die Betonbordsteine im unteren Waldstück weisen teilweise starke Ausspülungen an der Rinnenoberkante auf. Ursache könnten die hohen Fließgeschwindigkeiten aufgrund des starken Längsgefälles der Straße sein.

Die Straße Auf dem Kellersberg ist in beiden Abschnitten in einem optisch guten Zustand. Aufgrund des Straßenzustands sollte aktuell auch kein Ausbau durchgeführt werden. Um die Lebensdauer der Straße zu verlängern, ist eine Erneuerung der Decke in den nächsten Jahren denkbar. Gemäß RStO kann „Eine Erneuerung mit teilweisem Ersatz der vorhandenen Befestigung nur dann erfolgen, wenn die im Oberbau verbleibenden Schichten geeignet, insbesondere ausreichend tragfähig und eben sind“. Vor einer Deckenerneuerung muss der Oberbau der Straße mittels Rammkernbohrungen oder Schürfen untersucht werden, um festzustellen ob eine ausreichende Tragfähigkeit des Untergrundes vorliegt. Die für eine Deckenerneuerung erforderliche Ebenheit der Decke ist gegeben.

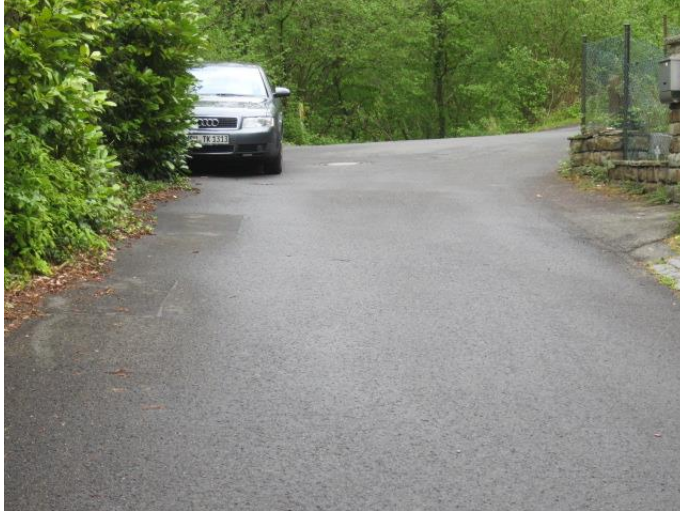
Die Länge des Untersuchungsabschnittes beträgt rd. 100 m. Der Ausbau in diesem Bereich ist praktisch identisch mit dem südlicheren Straßenstück, so dass auf eine separate Beschreibung verzichtet wird.

Bild 4: Allgemeinzustand

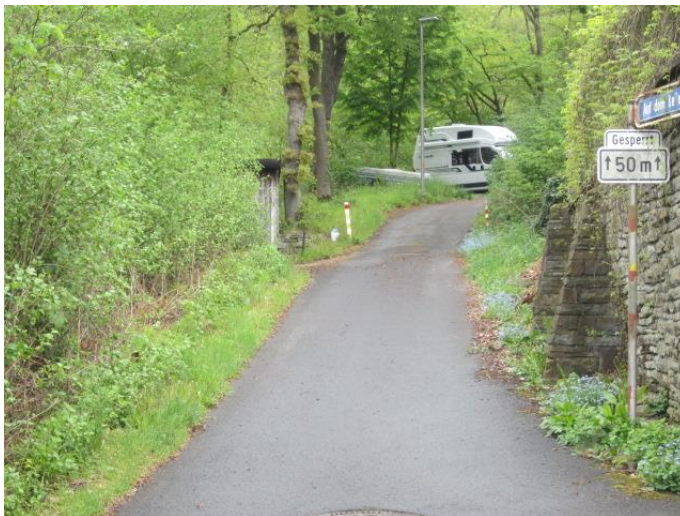
Lediglich das Teilstück, was nur noch die Zufahrt zum letzten Grundstück vor dem Wanderweg ist, ist ohne jegliche Randeinfassungen in einer Breite von nur noch 3,00 m befestigt.

Bild 5: Zufahrtbereich letztes Grundstück
