**STRASSENBAU KREISSTADT SIEGBURG
STADTTEIL BRASCHOß
BRASCHOSSESTRASSE
STRASSENZUSTANDSBERICHT**

KREISSTADT SIEGBURG
AMT FÜR BAUBETRIEB UND IMMOBILIENMANAGEMENT
NOGENTER PLATZ 10
53721 SIEGBURG

INGENIEURBÜRO DIRK UND MICHAEL STELTER
CARL F. PETERS-STRASSE 29
53721 SIEGBURG
TELEFON 02241/3090-0
Stand: Mai 2019

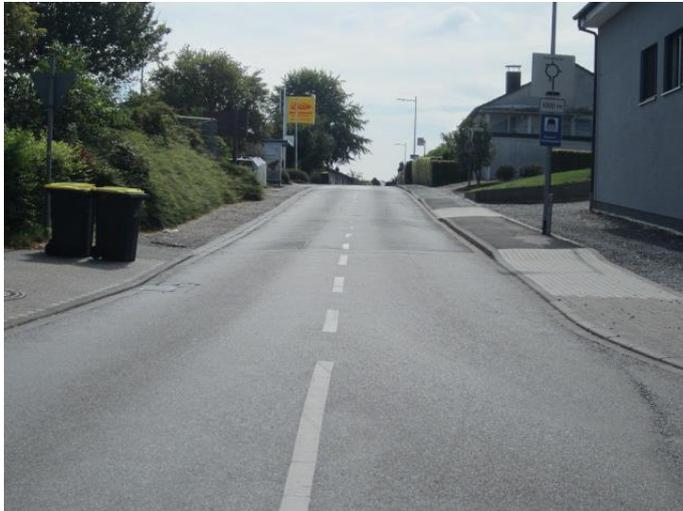
Die Fahrbahn ist mit einem Dachprofil ausgebaut. Die Wasserführung ist wegen des fehlenden Höhenversatzes auf der Nordseite eher provisorisch vorhanden. Auf der Westseite ist mit der einzeiligen Rinne und dem Betonbordstein eine geordnete Wasserführung vorhanden.

Bild 1 „vorhandenes Straßenprofil in Blickrichtung Osten“

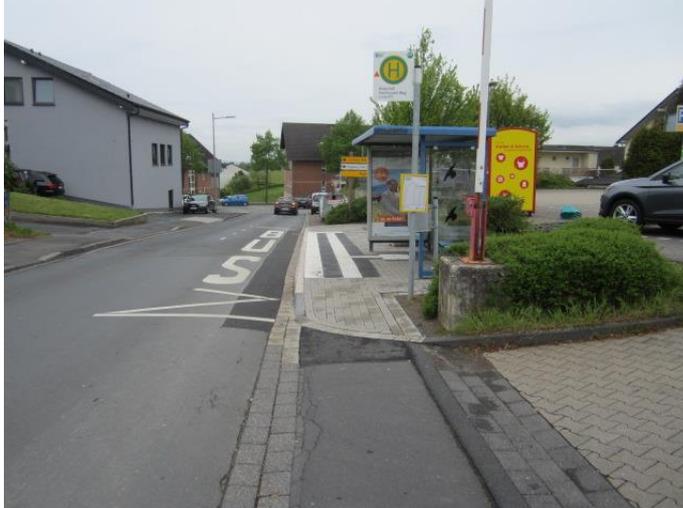
Die vorhandene Bushaltestelle ist als Buskap ausgeführt. Sie ist im Jahr 2018 barrierefrei umgestaltet worden. Es sind Sonderbordsteine sowie taktile Leitelemente verlegt worden. Ein Wartehäuschen ist auf der nördlichen Straßenseite vorhanden.

Bild 2 „vorhandene Bushaltestelle“
