# **Stadt Siegburg**

***Standort Rathaus Siegburg  
Siegburg***

## **Schadstoffkataster - Erweiterung**

Projekt - Nr. 2130559RB\_G02  
Bonn, 14.10.2019  
Dipl.-Geol. Hannah Methner

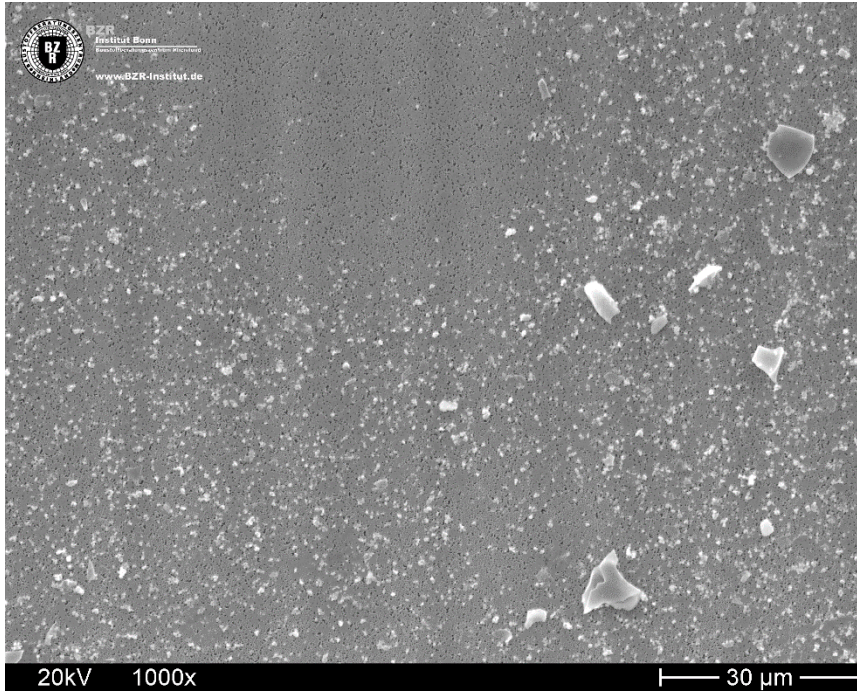
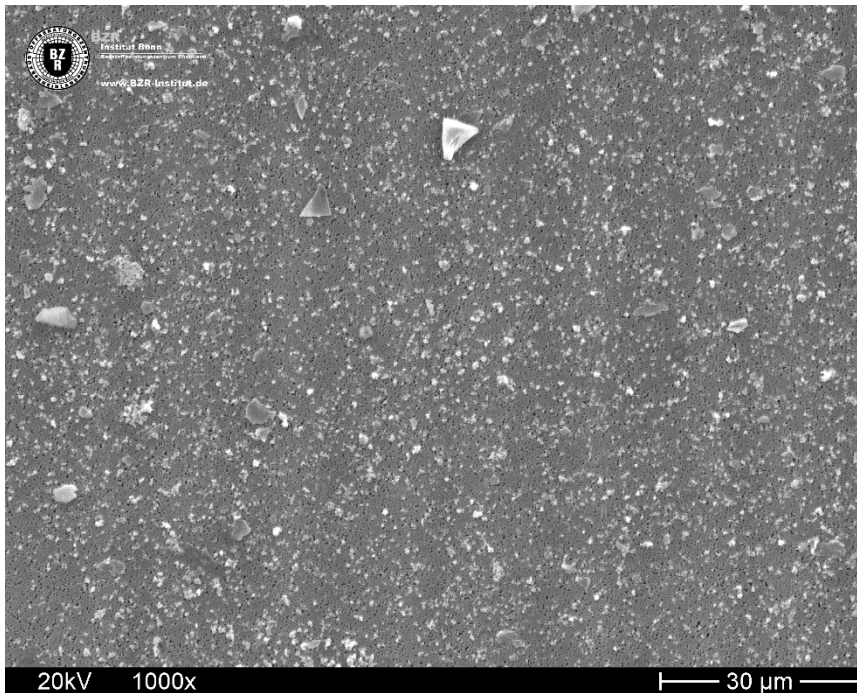
Probe : MP4  
Projekt : 2130559 Rathaus Siegburg  
Labor-Nr. : 22338-4  
Befund : keine Anhaltspunkte für eine Asbesthaltigkeit einer oder mehrerer Einzelproben  
Nachweisgrenze : ~0,1 M-%

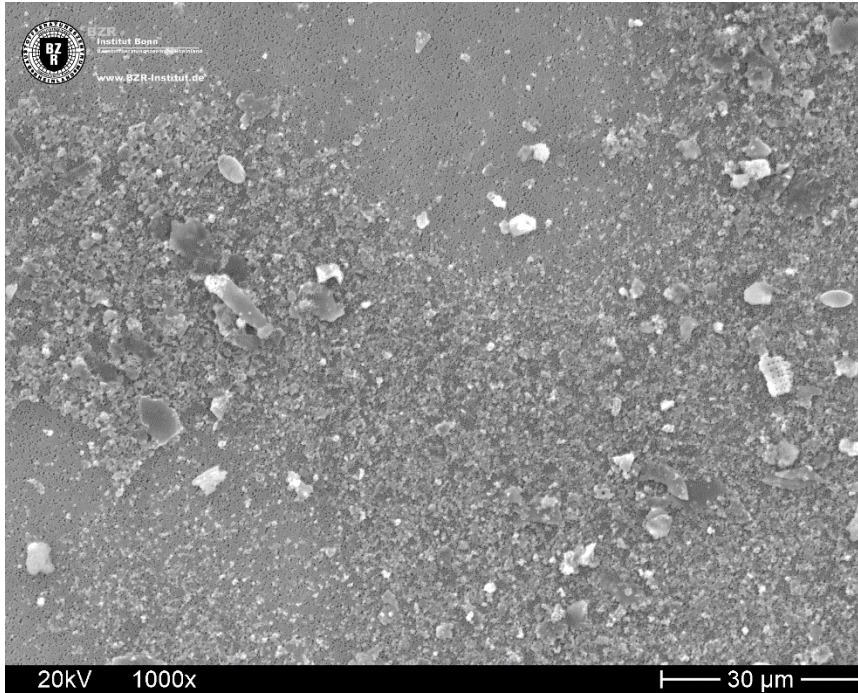
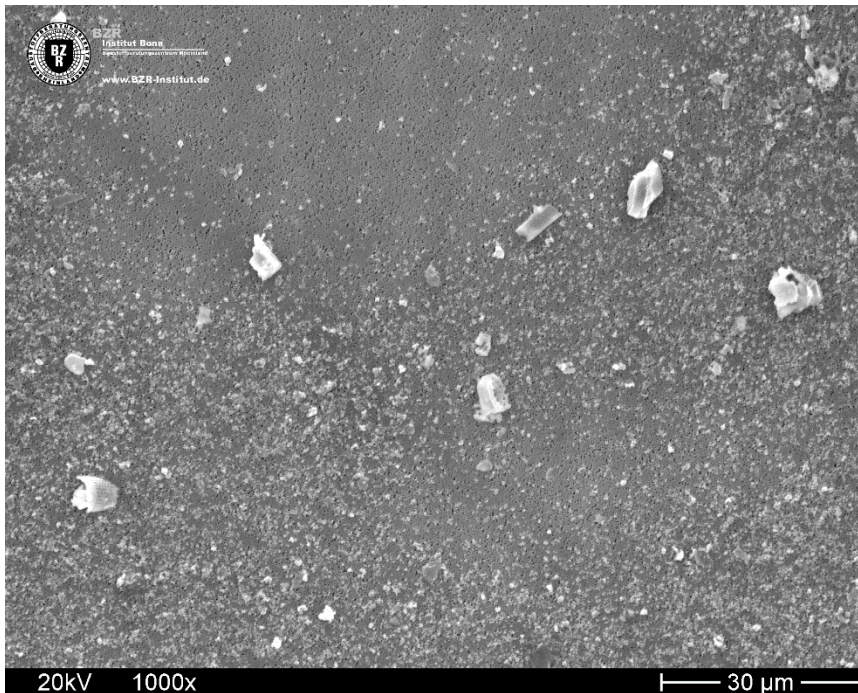
Probe : MP7  
Projekt : 2130559 Rathaus Siegburg  
Labor-Nr. : 22338-7  
Befund : keine Anhaltspunkte für eine Asbesthaltigkeit einer oder mehrerer Einzelproben  
Nachweisgrenze :  $\sim 0,1$  M-%

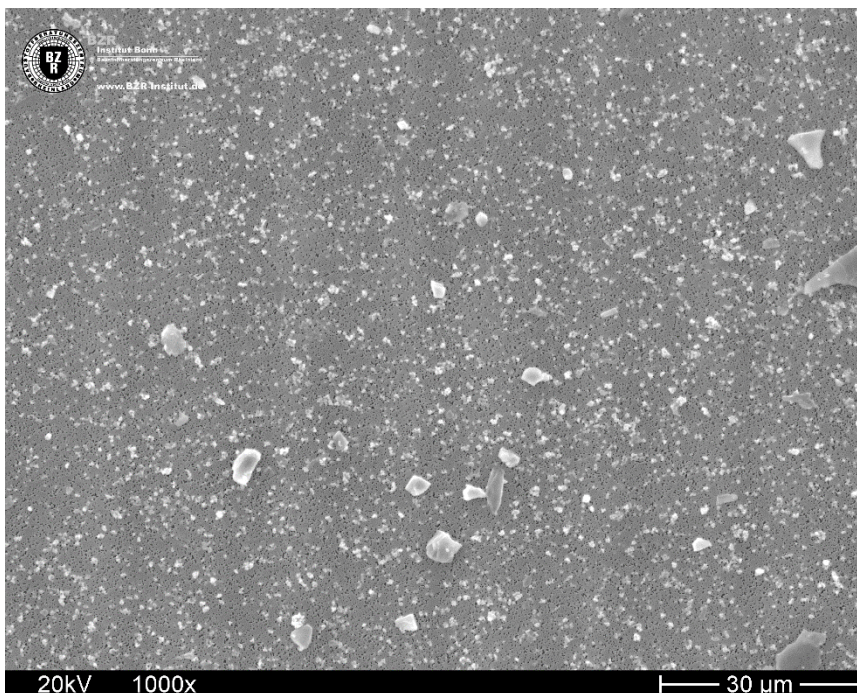
Probe : MP9  
Projekt : 2130559 Rathaus Siegburg  
Labor-Nr. : 22338-9  
Befund : keine Anhaltspunkte für eine Asbesthaltigkeit einer oder mehrerer Einzelproben  
Nachweisgrenze : ~0,1 M-%

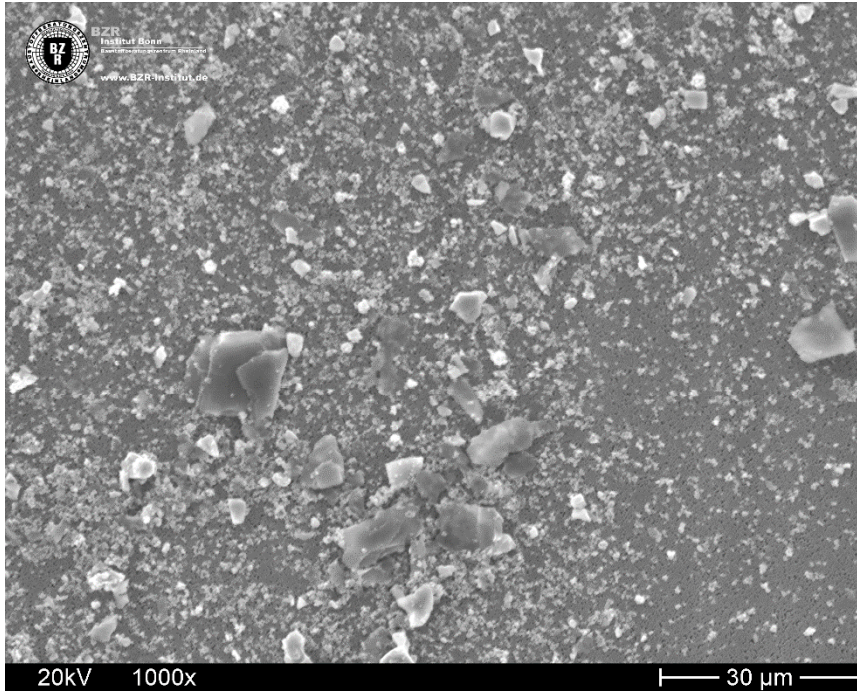
Probe : MP13  
Projekt : 2130559 Rathaus Siegburg  
Labor-Nr. : 22338-13  
Befund : keine Anhaltspunkte für eine Asbesthaltigkeit einer oder mehrerer Einzelproben  
Nachweisgrenze : ~0,1 M-%

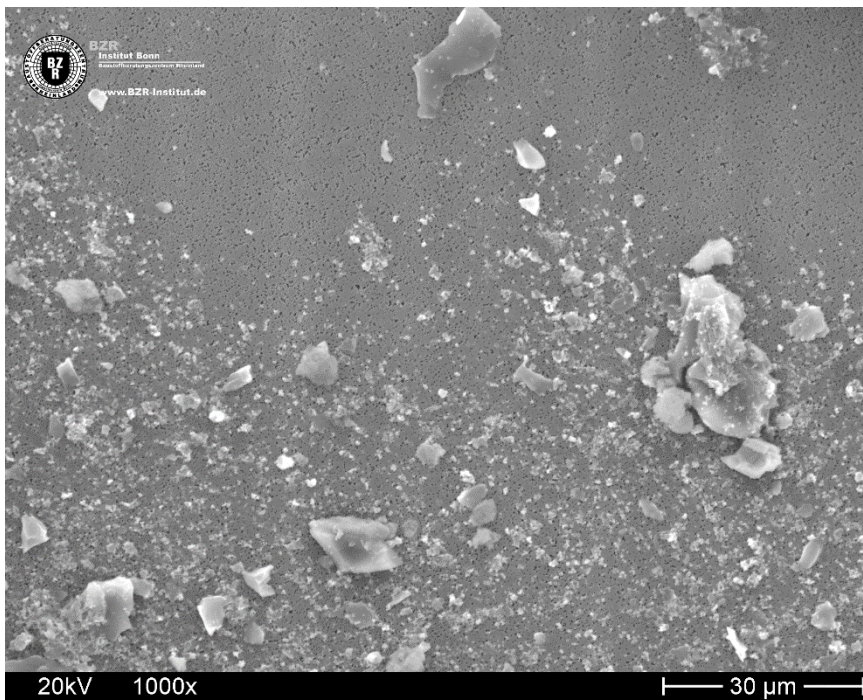
Probe : MP16  
Projekt : 2130559 Rathaus Siegburg  
Labor-Nr. : 22338-16  
Befund : keine Anhaltspunkte für eine Asbesthaltigkeit einer oder mehrerer Einzelproben  
Nachweisgrenze : ~0,1 M-%

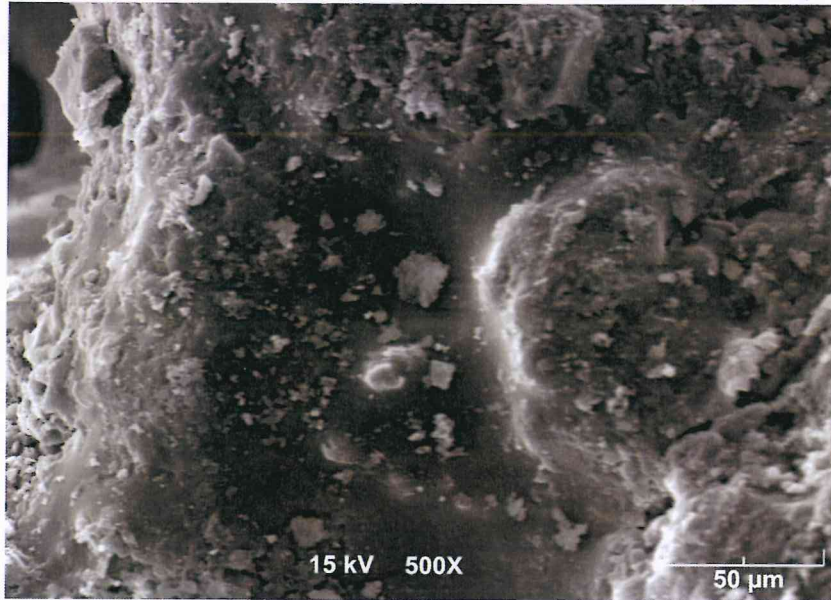
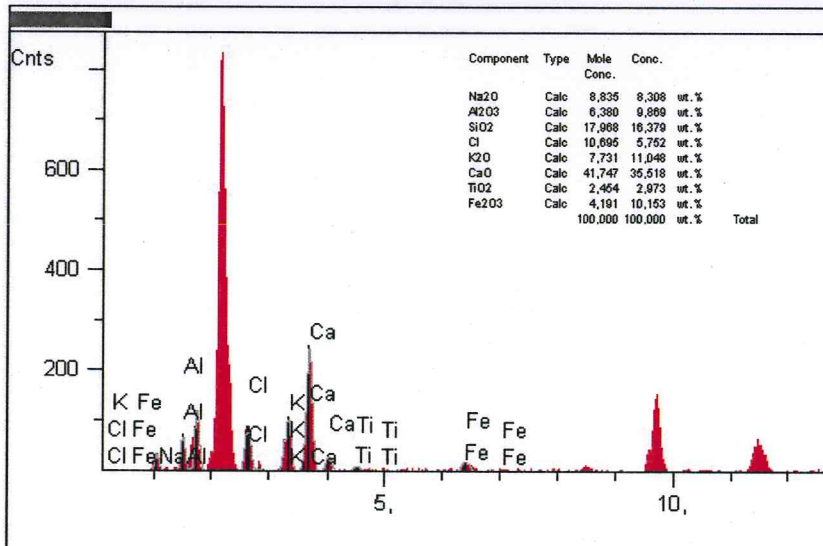
**Bild 2:** Rasterelektronenmikroskopische Darstellung des Querschnitts der Probe P 8, Buntsandsteinputz hell, Labor-Nr. 14952-2  
 Asbest war nicht nachweisbar.

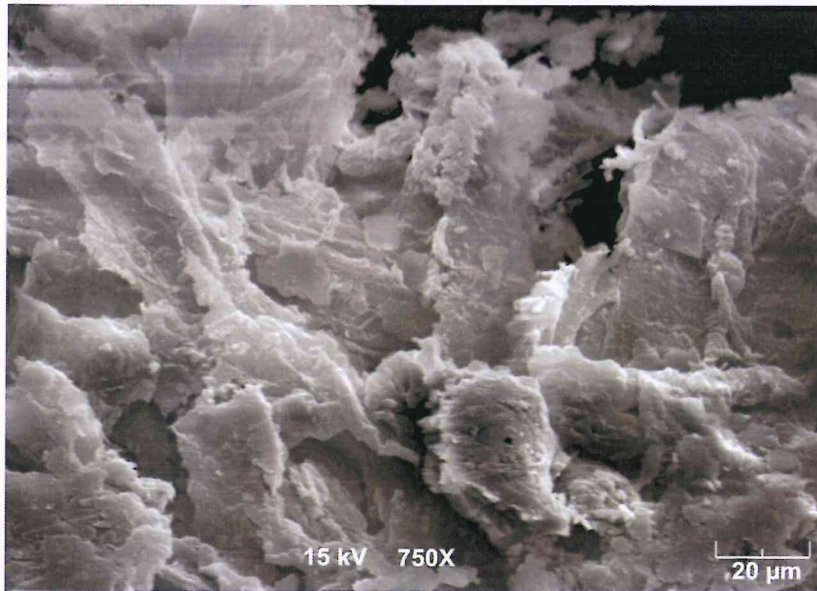
**Bild 3:** Rasterelektronenmikroskopische Darstellung des Querschnitts der Probe P 9, Pappe oberhalb der Heizung; Labor-Nr. 14952-3  
 Asbest war nicht nachweisbar.

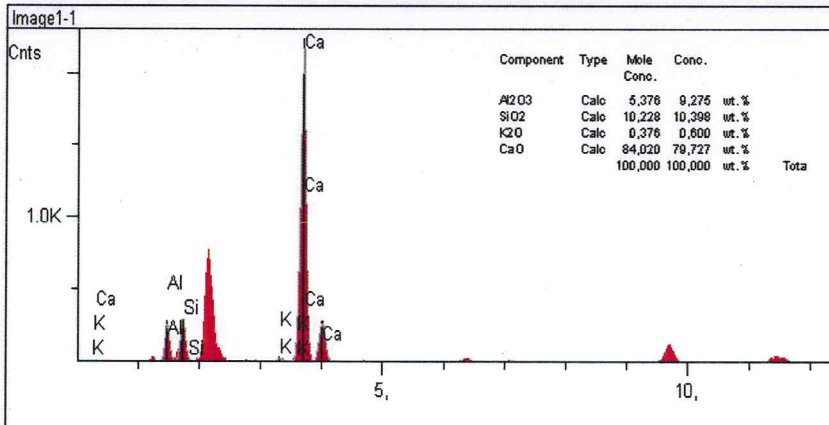
**Bild 5:** Rasterelektronenmikroskopische Darstellung des Querschnitts der Probe P 15, Faserzementkanal Labor-Nr. 14952-5  
 Asbest war nicht nachweisbar.

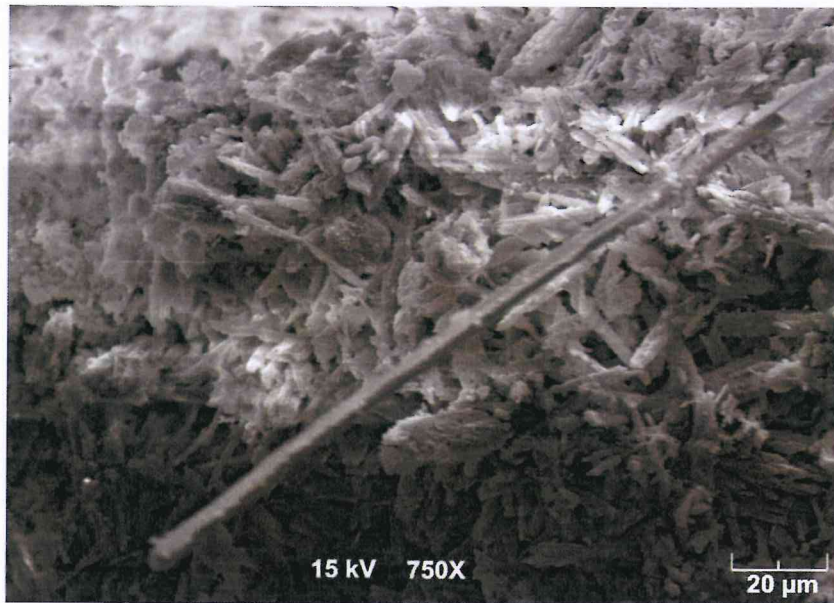
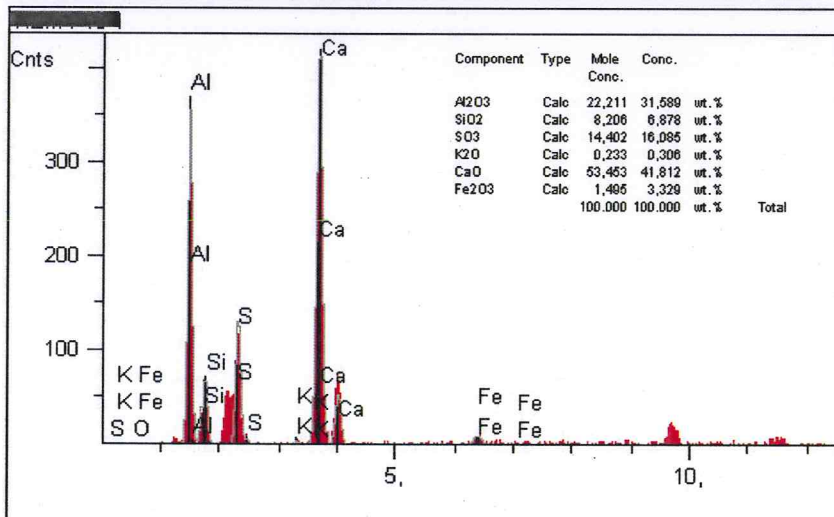
**Bild 6:** Rasterelektronenmikroskopische Darstellung des Querschnitts der Probe P 16, Rabitzputz Labor-Nr. 14952-6 Asbest war nicht nachweisbar.

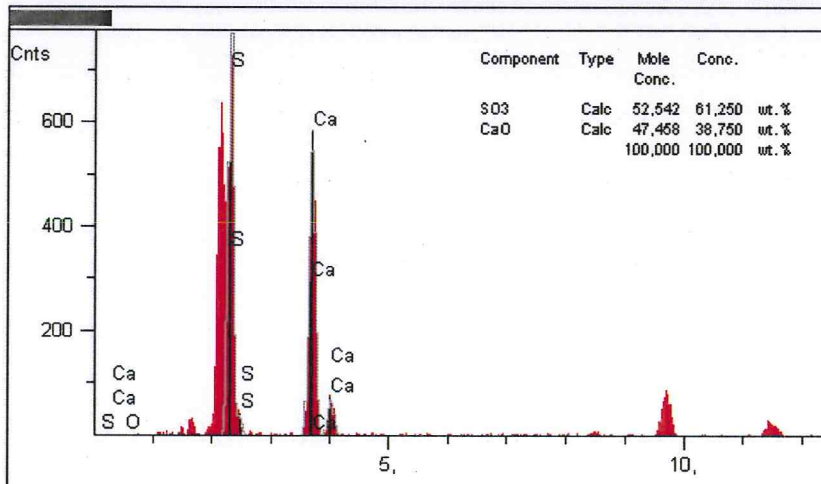
**Bild 8:** Rasterelektronenmikroskopische Darstellung des Querschnitts der Probe P 18, Dichtungskitt Lüftung Labor-Nr. 14952-8  
Asbest wurde nicht festgestellt.

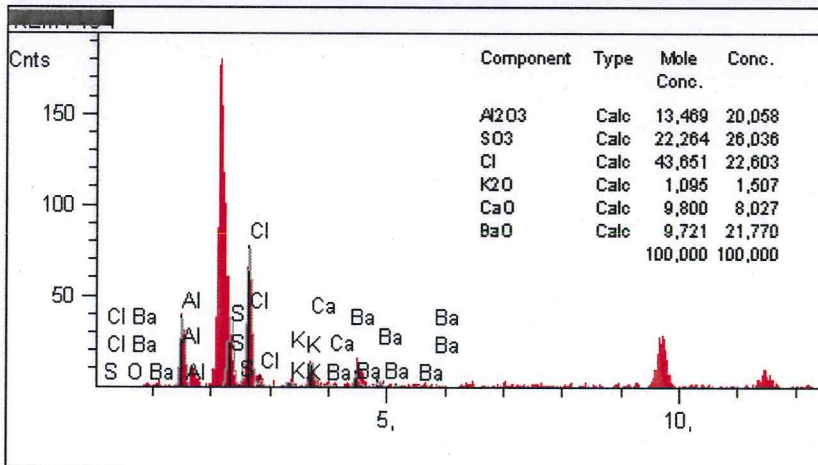
**Bild 9:** Rasterelektronenmikroskopische Darstellung des Querschnitts der Probe P 20, Dichtungskitt Lüftung, Labor-Nr. 14952-9  
 Asbest wurde nicht festgestellt.
