**STRASSENBAU KREISSTADT SIEGBURG
STADTTEIL BRASCHOß
BRASCHOSSESTRASSE
STRASSENZUSTANDSBERICHT**

INGENIEURBÜRO DIRK UND MICHAEL STELTER
CARL F. PETERS-STRASSE 29
53721 SIEGBURG
TELEFON 02241/3090-0
Stand: Mai 2019

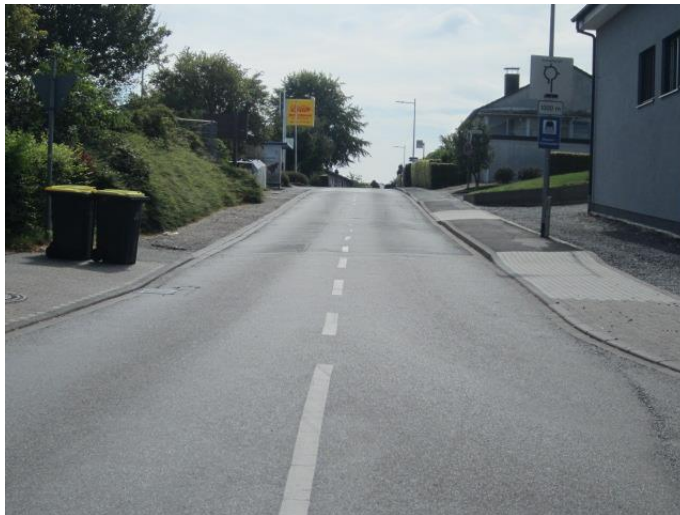
Die Fahrbahn ist mit einem Dachprofil ausgebaut. Die Wasserführung ist wegen des fehlenden Höhenversatzes auf der Nordseite eher provisorisch vorhanden. Auf der Westseite ist mit der einzeiligen Rinne und dem Betonbordstein eine geordnete Wasserführung vorhanden.

Bild 1 „vorhandenes Straßenprofil in Blickrichtung Osten“

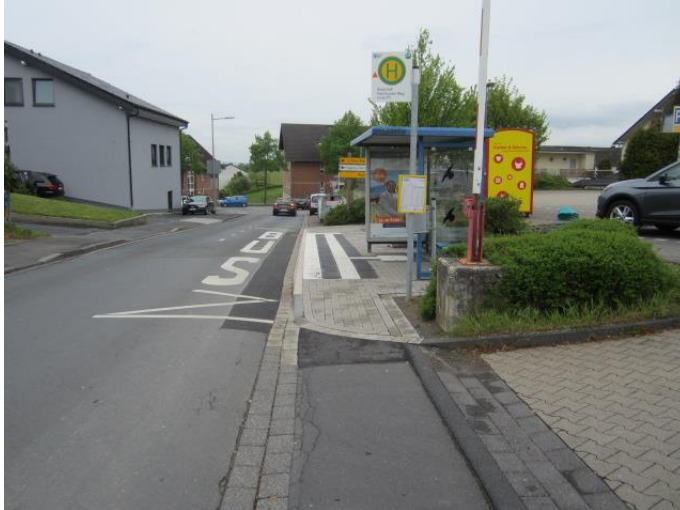
Die vorhandene Bushaltestelle ist als Buskap ausgeführt. Sie ist im Jahr 2018 barrierefrei umgestaltet worden. Es sind Sonderbordsteine sowie taktile Leitelemente verlegt worden. Ein Wartehäuschen ist auf der nördlichen Straßenseite vorhanden.

Bild 2 „vorhandene Bushaltestelle“
